Erfahrungen aus der Betriebspraxis.

Bemerkenswerte Rohrbrüche.

Bruch eines Ablaßstuzens.

Zwei Brüche in einer Dampfleitung.

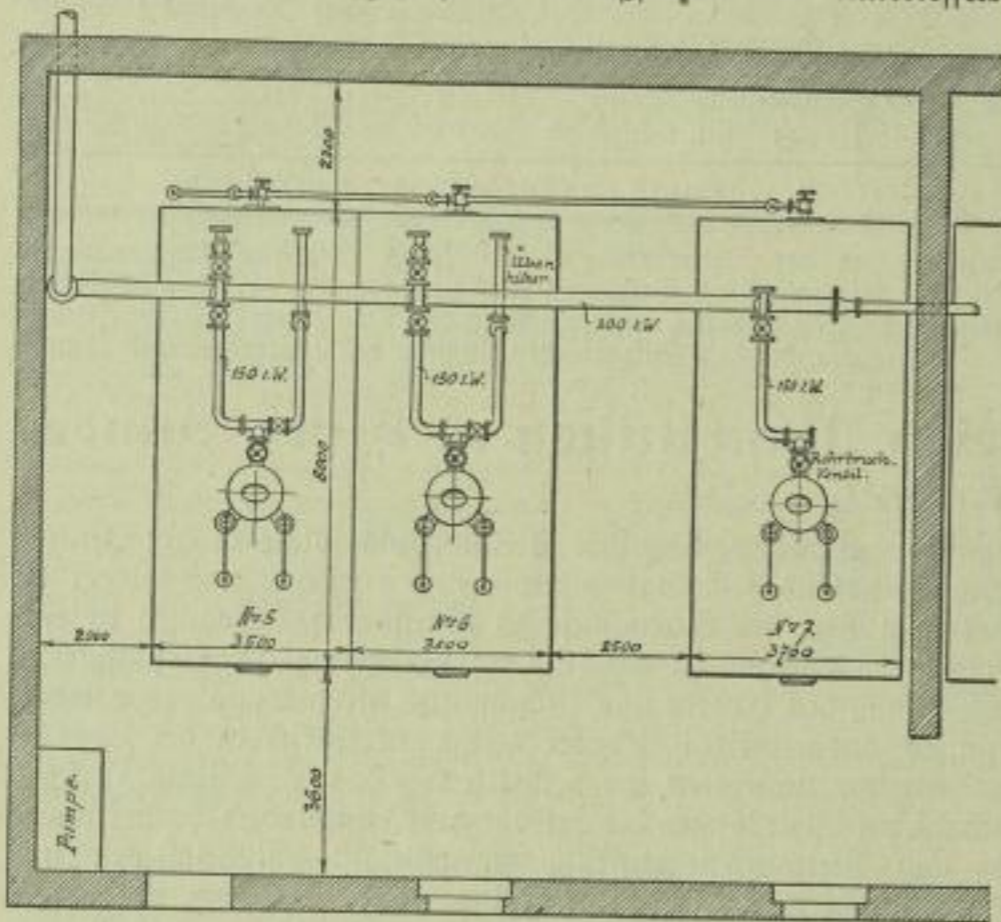
Fig. 1.

In einem Kesselhause der bekannten Seifenfabrik der Firma G. Schicht, A.-G. in Auffsig ereignete sich im Dezember 1906 ein bemerkenswerter Unfall. Das Kesselhaus, dessen Grundriß in Fig. 1 gezeichnet ist, enthält drei Dampfkessel, welche die Lokationsnummern 5, 6 und 7 führen. Am 2. Dezember vorigen Jahres brach gegen 1/4 Uhr morgens aus unaufgeklärter Ursache plötzlich der gußeiserne Ablaßstutzen des Unterkessels

am Dampfkessel Nummer 7. Dieser Kessel besteht aus einem Zylinderkessel und einem darüberliegenden Feuerröhrenkessel; er besitzt doppelten Dampfraum, hat 178 qm Heizfläche, ist für 10 Atm. konzeffioniert und dient mit den beiden gleichen Kesseln Nummer 5 und 6 zum Betriebe einer elektrischen Lichtzentrale, hat aber außerdem noch Dampf für Kochzwecke zu liefern. An die 300 mm weite Dampffammelleitung ist er mittels einer 150 mm weiten Verbindungsleitung angeschlossen.

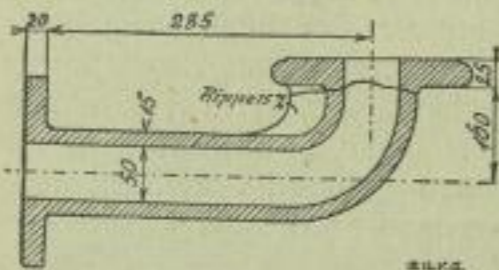
Fig. 2.

Die Dimensionen des gebrochenen Ablaßstuzens sind aus Fig. 2 zu entnehmen. Der Stutzen hatte in allen Teilen genügende Wandstärke, auch die Bruchfläche Fig. 3 zeigte überall gesundes Material und, von einer ganz kleinen Pore in der Rippe abgesehen, keinen Fehler. Der Stutzen diente lediglich als Ablaßstutzen und war mit der gemeinsamen Ablaßleitung durch ein S-förmiges Schmiedeeisenrohr verbunden, so zwar, daß die Verbindung eine gewisse Elastizität besaß. Diese Umstände zeigen deutlich, wie berechtigt das Mißtrauen gegen alle gußeisernen Bestandteile eines Dampfkessels ist.

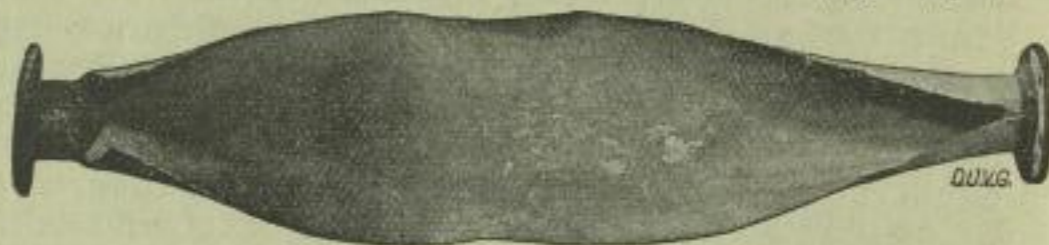
Fig. 4.

Wenige Tage später, am 24. August, riß in dem oben erwähnten unterirdischen Rohrleitungskanale ein Dampfrohr aus Kupfer von 175 mm l. B. und 3,5 mm Wandstärke knapp neben der Lötnaht in einer Länge von 2050 mm auf, wobei es sich, wie Fig. 4 zeigt, flach aufrollte. Die Entfernung der Bruchstelle vom Kesselhause beträgt, längs der Dampfleitung gemessen, 110 m. Wieder traten die Rohrbruchventile auf den Kesseln in Tätigkeit und schlossen sofort ab. Und diese exakte Leistung der Rohrbruchventile rettete diesmal zwei Menschenleben. In dem engen Rohrkanale, wenige Meter von der Bruchstelle entfernt, arbeitete ein Isolierer an der Verkleidung der Dampfleitung und ein Elektriker legte ein Telephonkabel neben den Leitungen. Beide wären in dem schmalen Kanale, der eine rasche Flucht nicht gestattet, wahrscheinlich tödlich verbrüht worden,
