Das Gebäude der Home-Versicherungs-Gesellschaft wurde im Jahre 1893 nach dem Stahlrahmensystem errichtet; eine Ausnahme macht die am Broadway gelegene Hauptfront, welche selbsttragend aus Granit und Marmor mit Ziegelhintermauerung hergestellt ist.

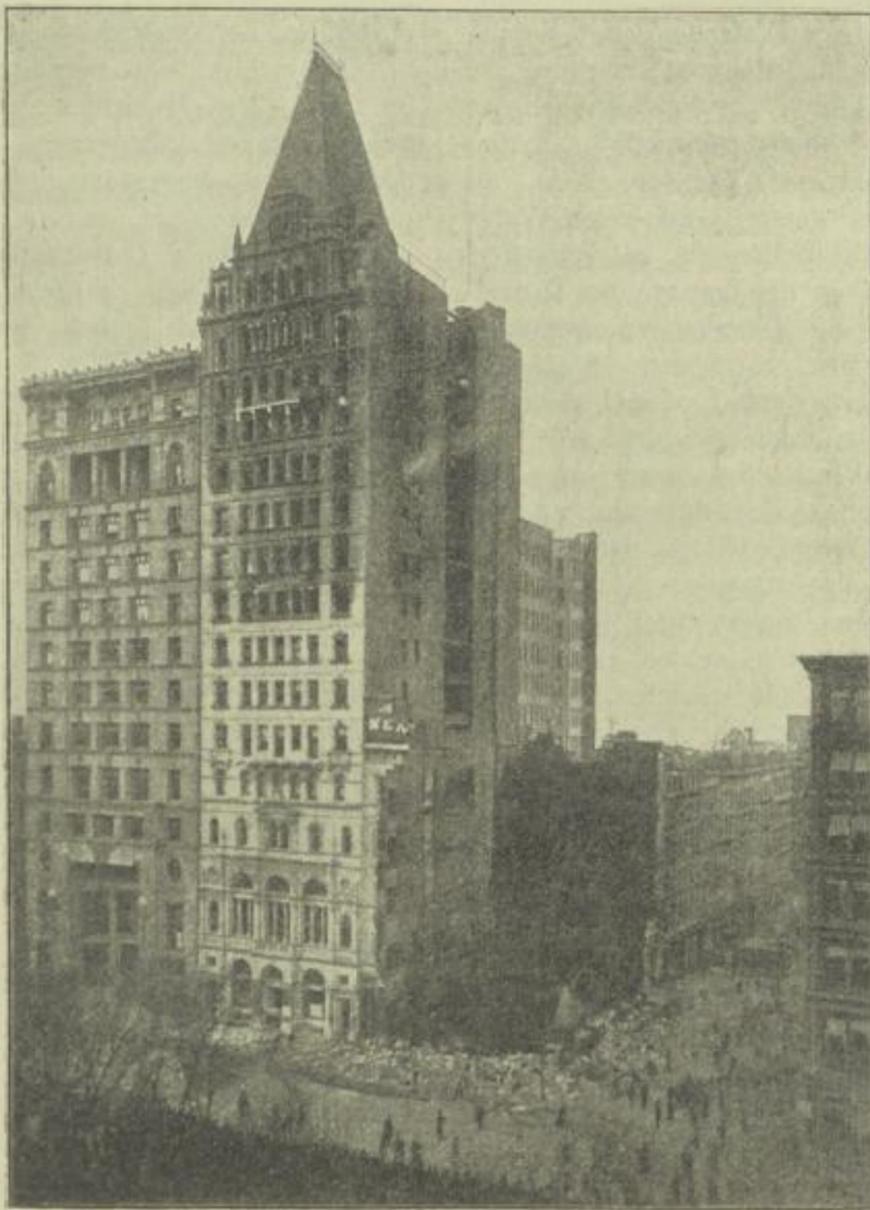
Abbild. 2.

Sämtliche innere Stützen stehen vollständig im Loth und zeigen keine Verwerfungen. Zwei Hauptträger im 15. Stock, welche sich einige Centimeter geworfen haben, müssen erneuert werden. Diese schadhaf gewordenen Hauptträger in der Nähe der Hauptfront und parallel zu dieser liegend, lagen mit ihrer Oberkante nicht unter der Zwischendecke, sondern standen gegen die normale Fußbodenhöhe vor, nahmen deshalb im Vergleich zu den anderen Hauptträgern eine abweichende Lage ein. Zur Verdeckung dieses
