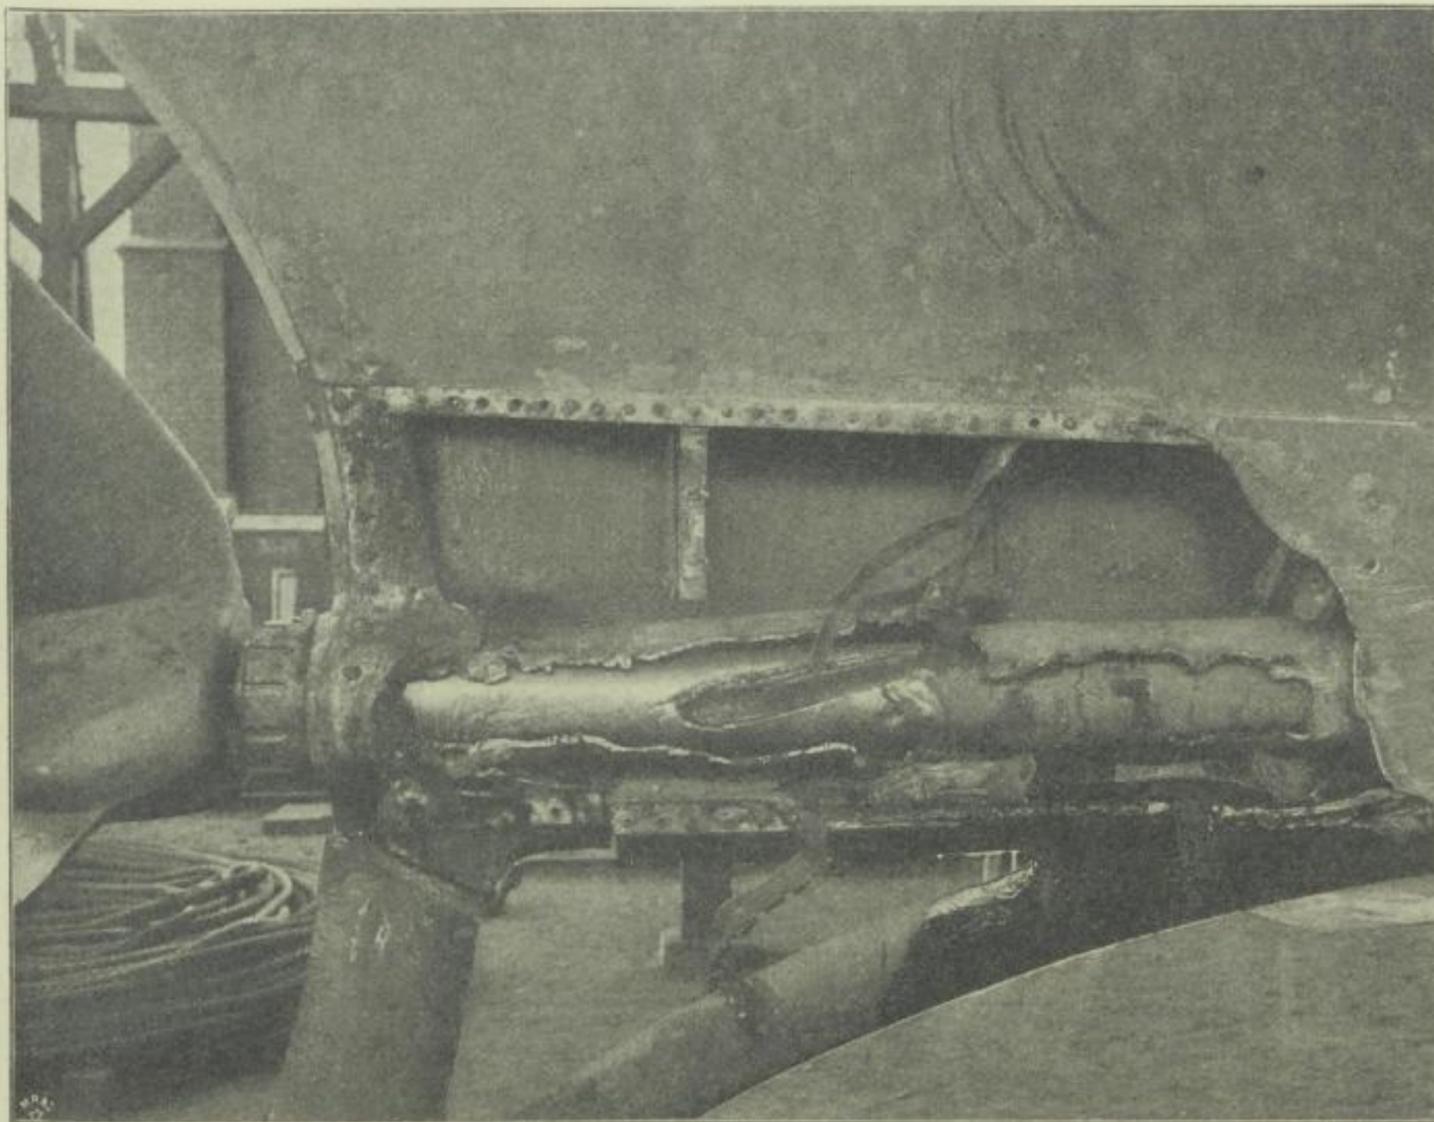
Figur 4. Havarie S. M. Torpedoboot „S. 71“ mit S. M. Aviso „Greif“ am 23. August 1898.

„Württemberg“. In Figur 2 ist der Steven der „Brandenburg“ nach der Collision wiedergegeben: an der Bruchstelle fand der Sporn gegen die Panzerplatte statt. Der Steven bestand aus Krupp'schem Gußstahl, und zeigt die Bruchfläche die hervorragende Qualität des Materials. Die beschädigte Panzerplatte der „Württemberg“, vom Schiff abgenommen, ist in Figur 3 zur Anschauung gebracht. Derartige Brüche können die modernen Hartpanzerplatten nicht mehr aufweisen. In Figur 4 ist der Hintersteven des Torpedobootes „S 71“ wiedergegeben. Das Boot war in Collision mit dem Aviso „Greif“. Man sieht das durchschlagene Stevenrohr, den zerbrochenen Hintersteven und
