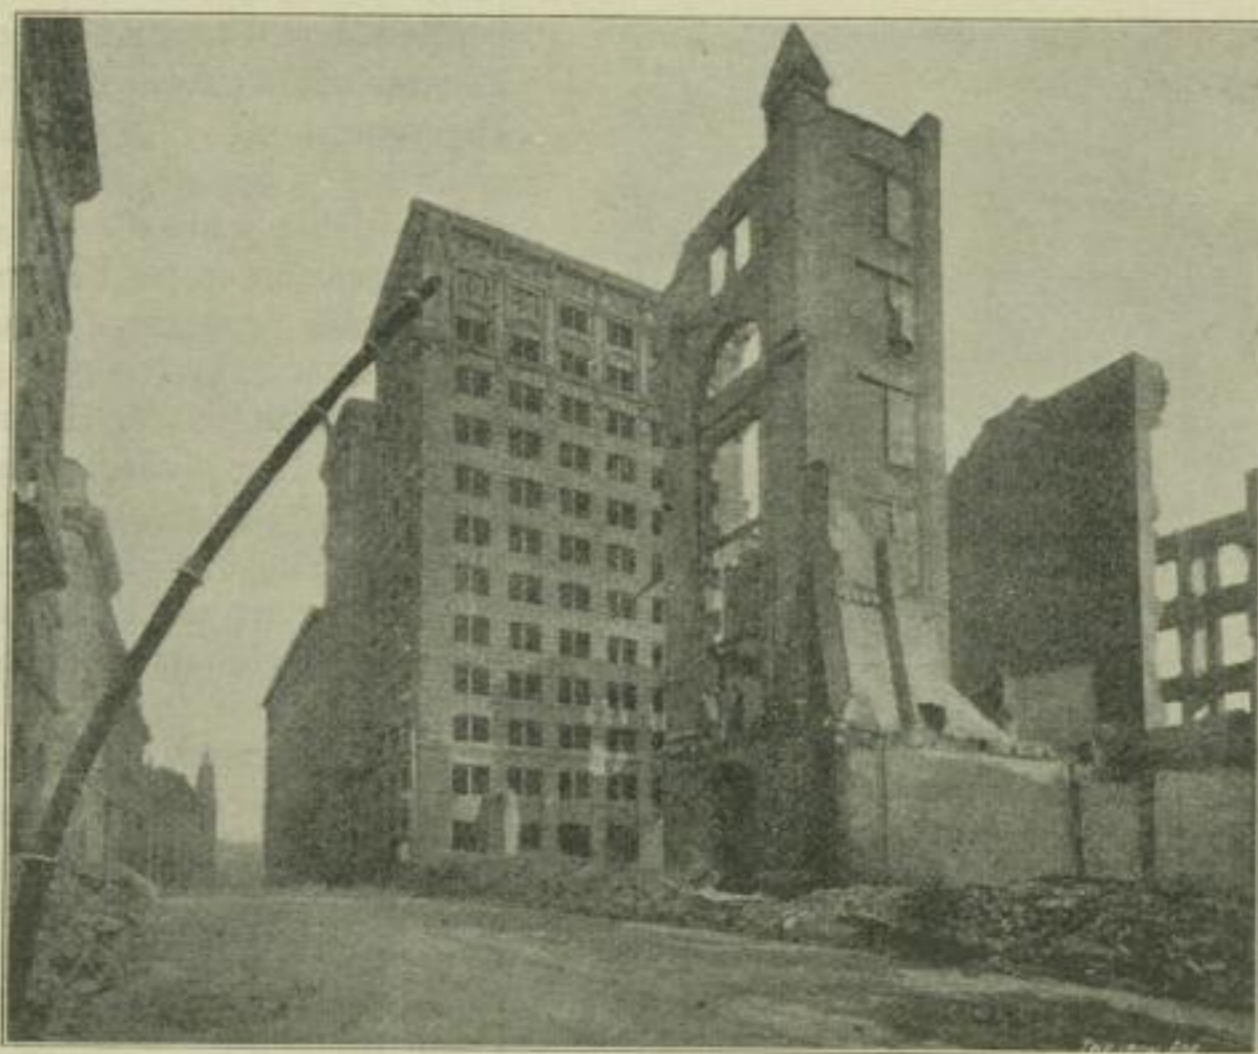
Abbildung 5. Tayettestraße nach dem Brande.

Rechts Calvert- und Equitable Building, davor die Ruine eines Hauses in gewöhnlicher Bauart. Die Stange der elektrischen Bahn links zeugt von der großen Hitze, welche in der Straße geherrscht haben muß.

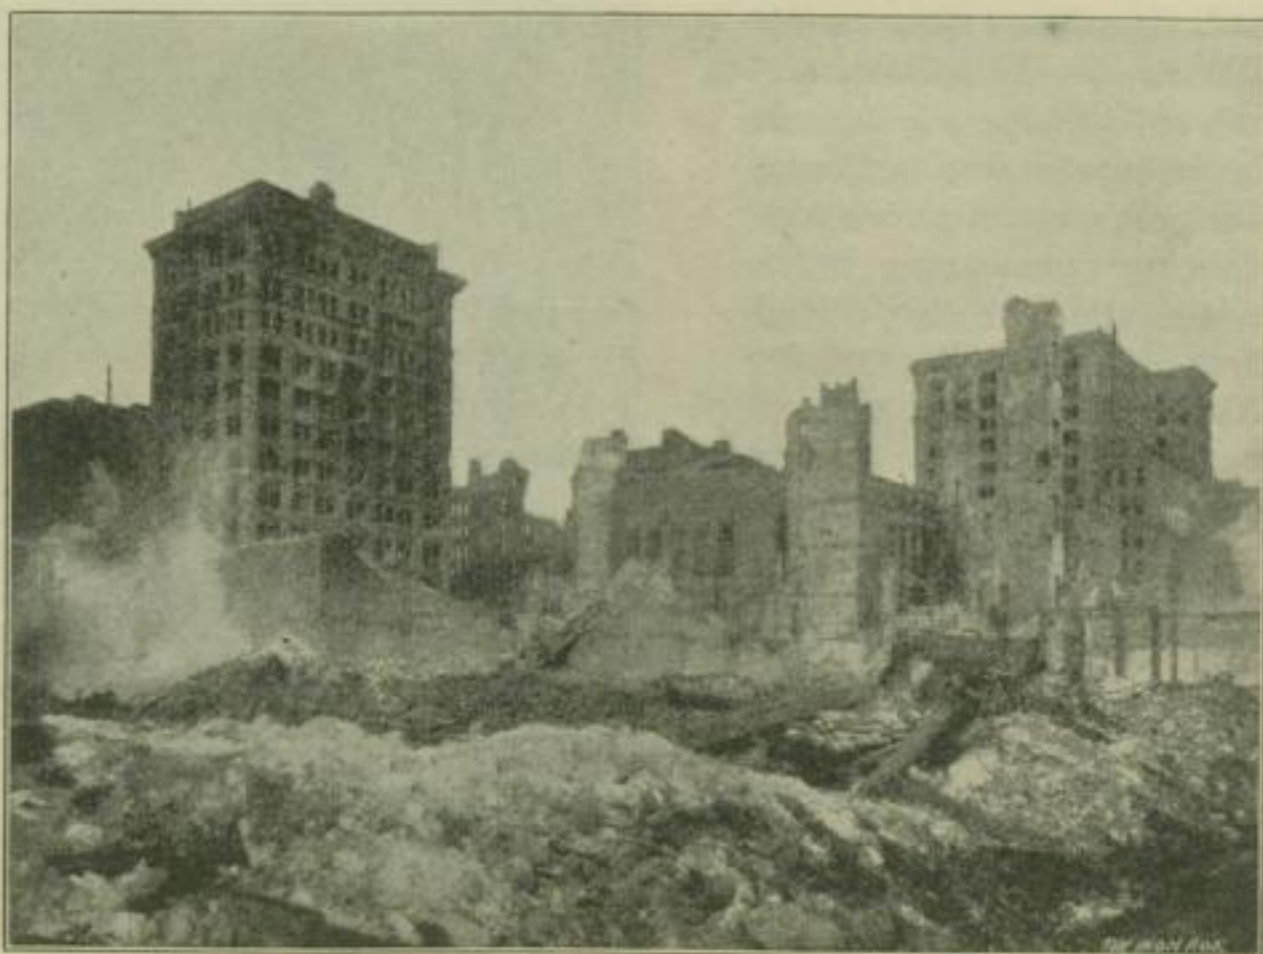
Abbildung 6. Ruine gleich nach dem Brande, rechts Calvert Building, links Ruine Union Trust Building.
