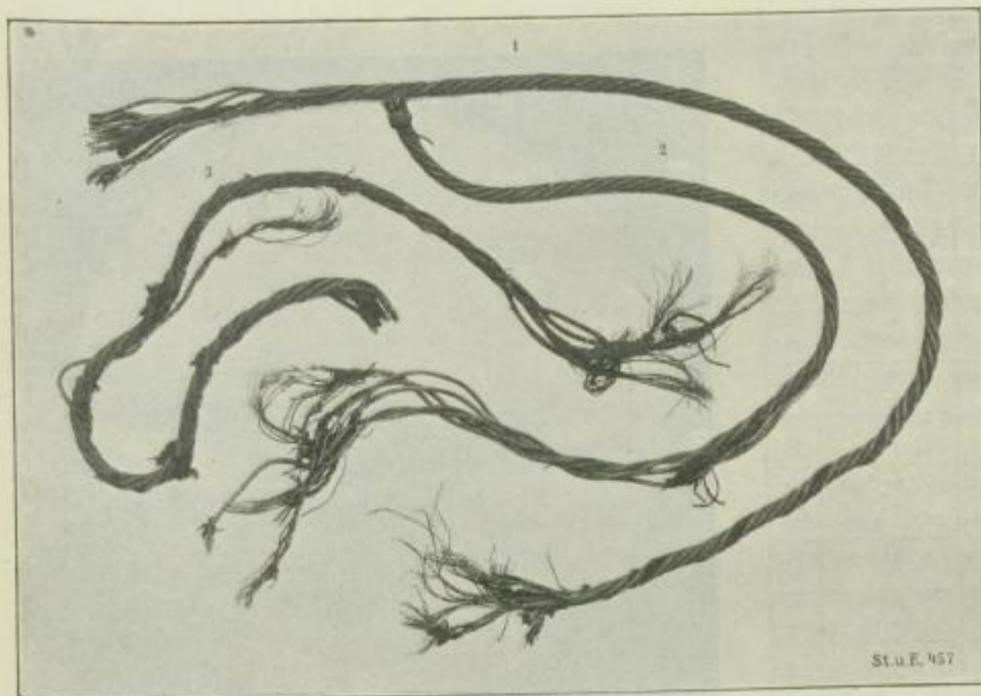
Abbildung 1. Bruchenden des untersuchten Drahtseiles.

Bruchstellen 1 bis 3 (siehe Abbild. 1) wurden daher auf Spuren gewaltsamer Einwirkung von auen, z. B. durch Feile oder Meißel, untersucht. Seilabschnitt Nr. 3 (siehe Abbildung 1) war im Zustand der Einlieferung ins Amt stark verrostet. Die Seilabschnitte Nr. 1 und 2 waren

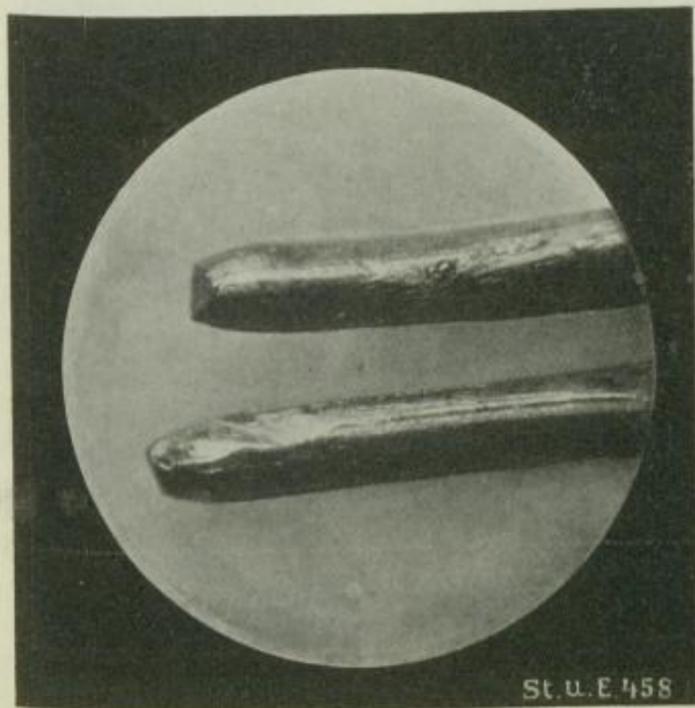
1. Zum Teil waren Einschnürungen der Drähte zu erkennen, ähnlich wie sie beim Zerreiversuch auftreten (vergleiche Abbildung 2 von Seilabschnitt Nr. 1).

Abbild. 2. Bruchende des 'Seilabschnittes 1. X 16

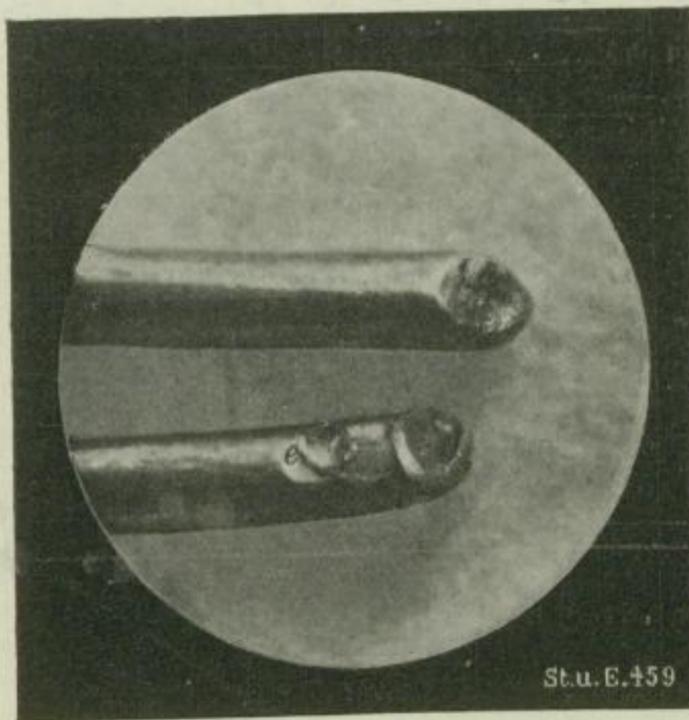
2. Zum Teil war der Bruch erfolgt, ohne da an der Bruchstelle deutliche Einschnrung erkennbar war (vergl. Abbild. 3 von Seilabschnitt Nr. 2).

4. Vereinzelt traten auch rundliche Eindrcke auf (vergl. Abbildung 3 bei e von Seilabschnitt Nr. 2).

Abbild. 3. Bruchende des Seilabschnittes 2. X 16
