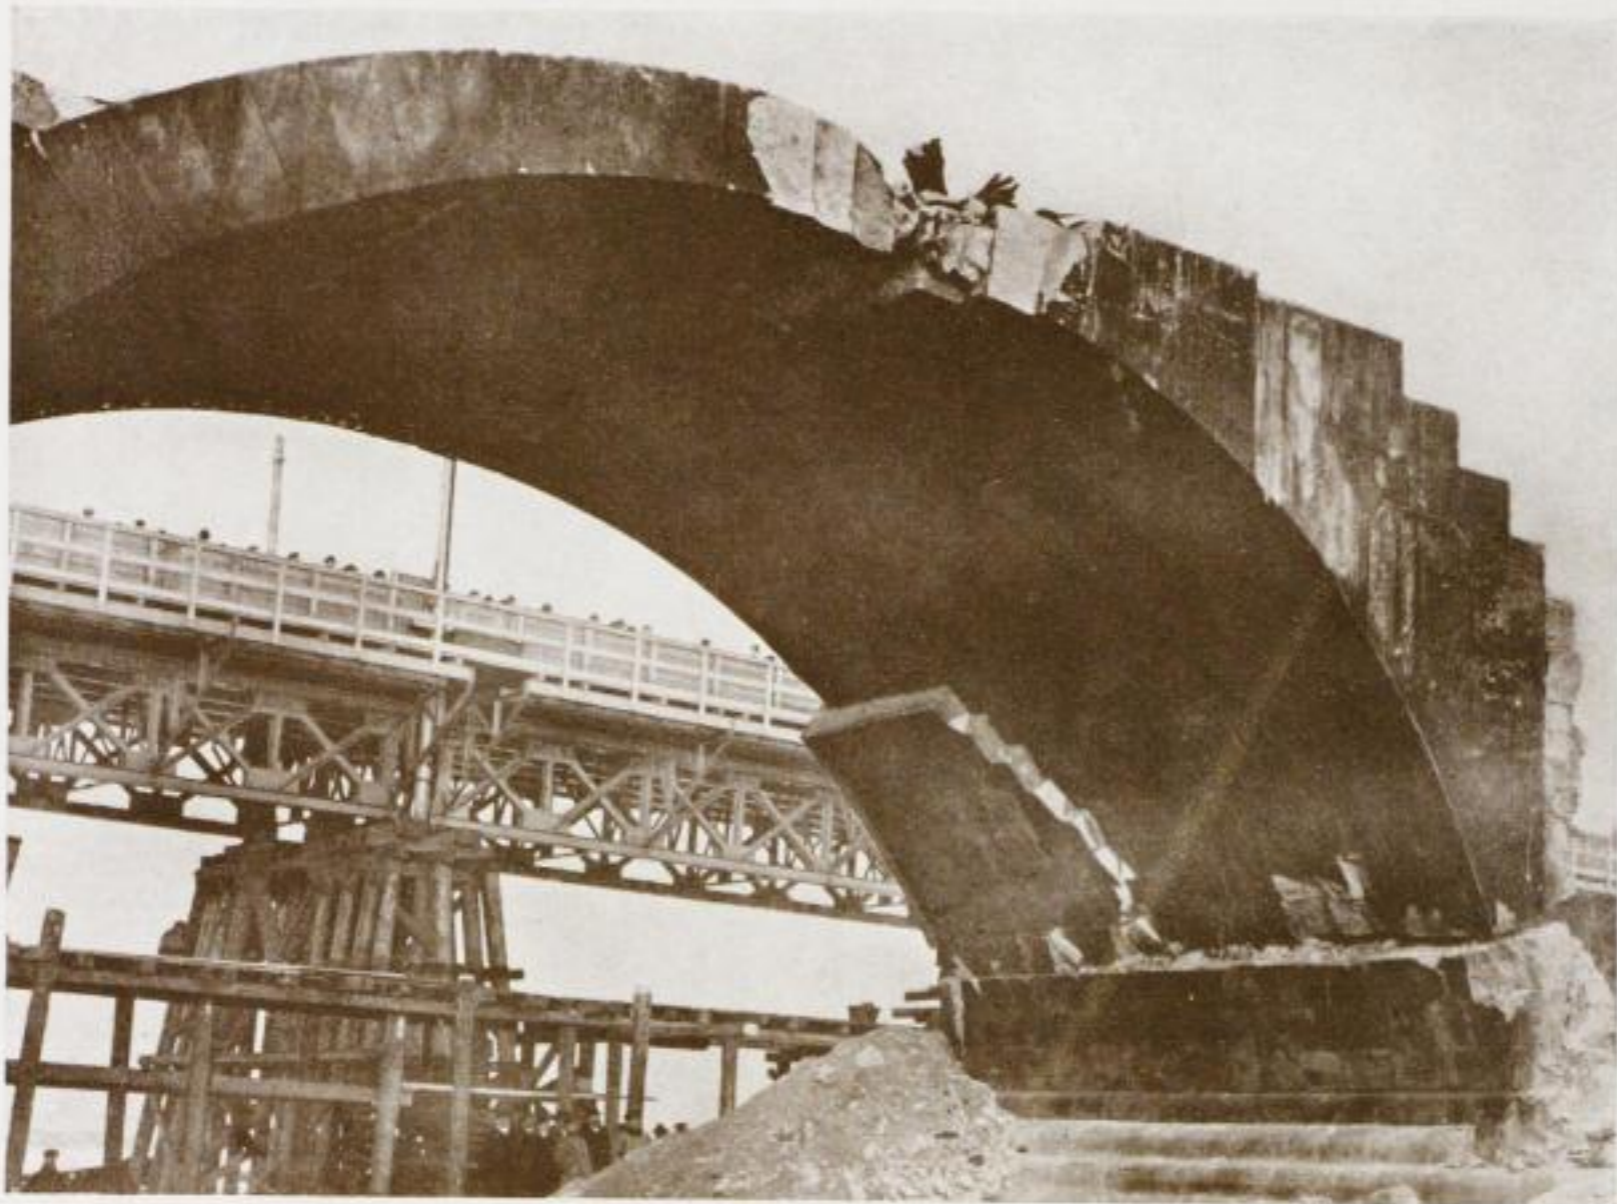
83. Zustand des 15. Bogens (von 1845) nach dem ersten Sprengversuch beim Abbruch.

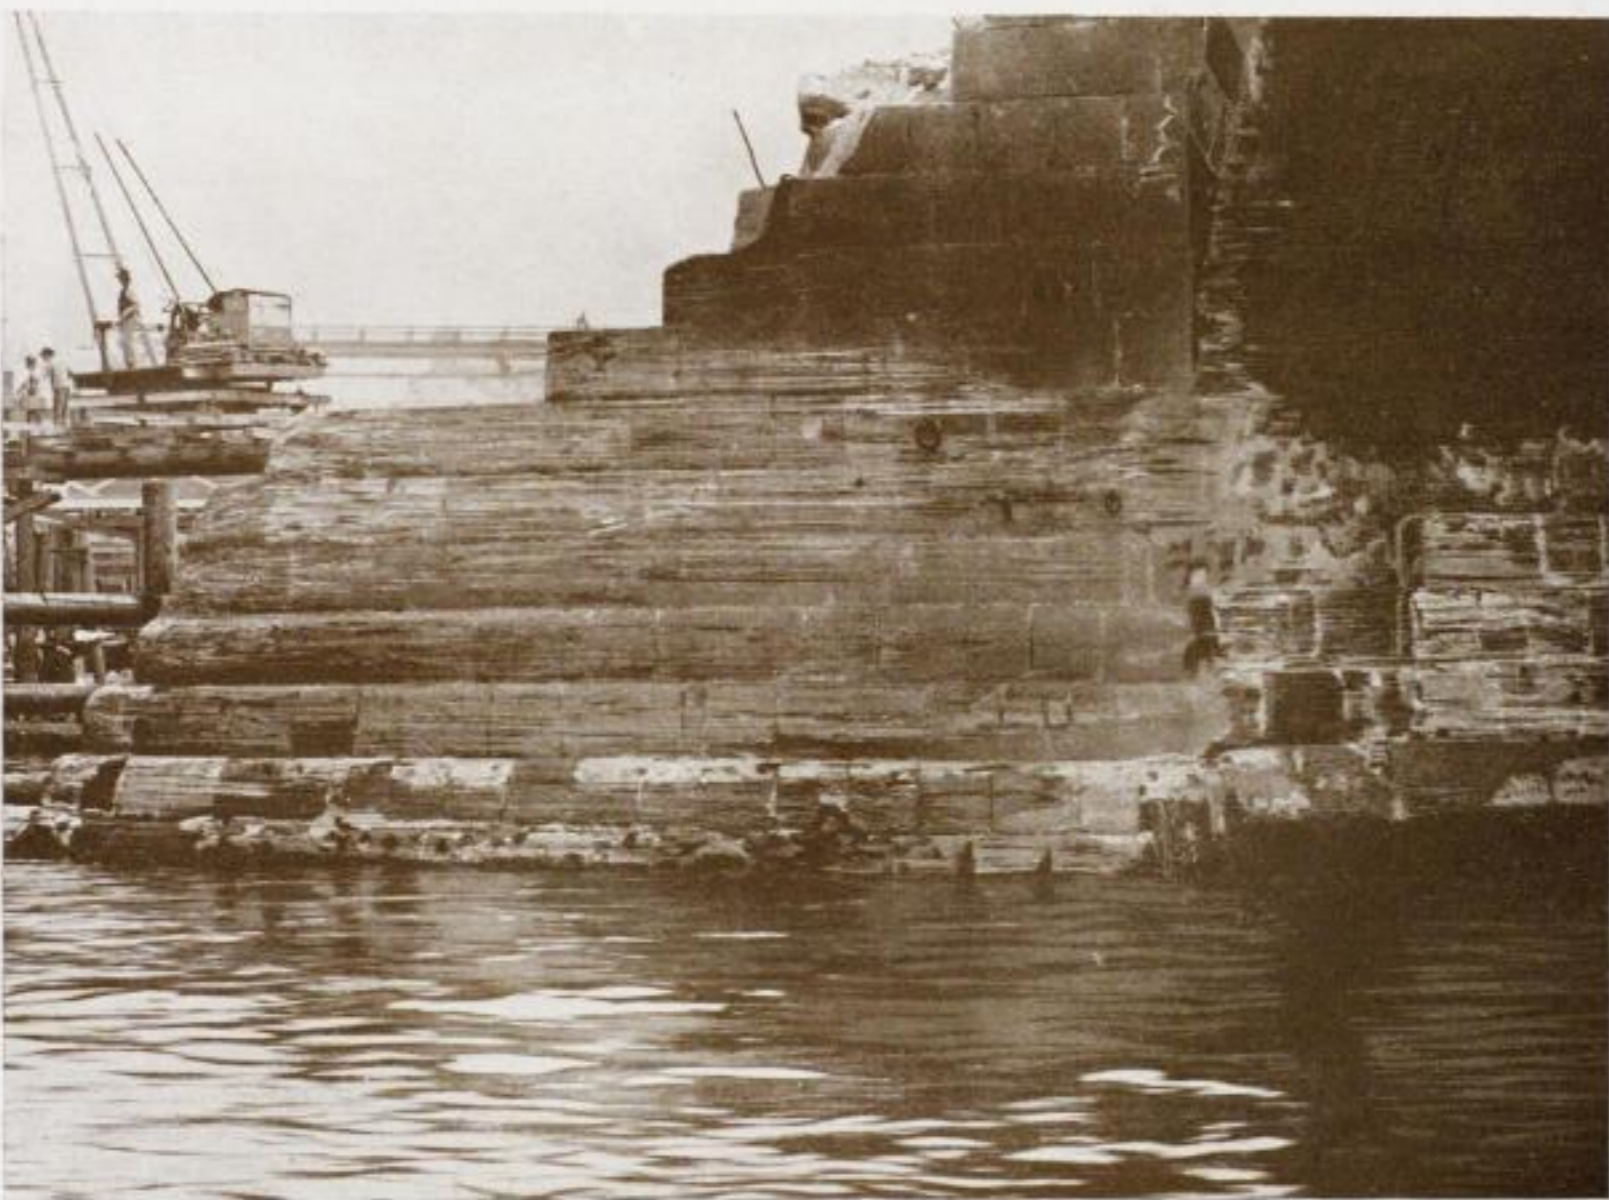
84. Pfeilerabschürfungen durch die Schifffahrt.
