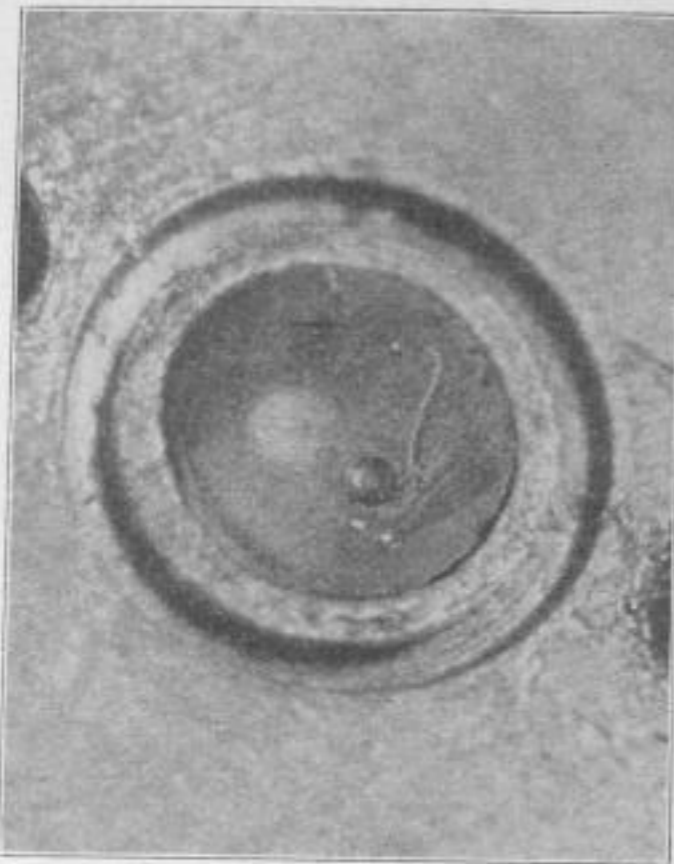
Abb. 5. Vollkommen verhartetes Öl mit Laufspur auf dem Deckstein

Interessant ist das Bild der unteren Deckplatte (Abb. 5). Die Ölverbindung zwischen Loch- und Deckstein muß schon lange abgerissen sein. Das Öl war vollständig verhärtet, und nur die Laufspur des Zapfens war zu sehen. Der Deckstein zeigte nach der Reinigung keinerlei Abnutzung.

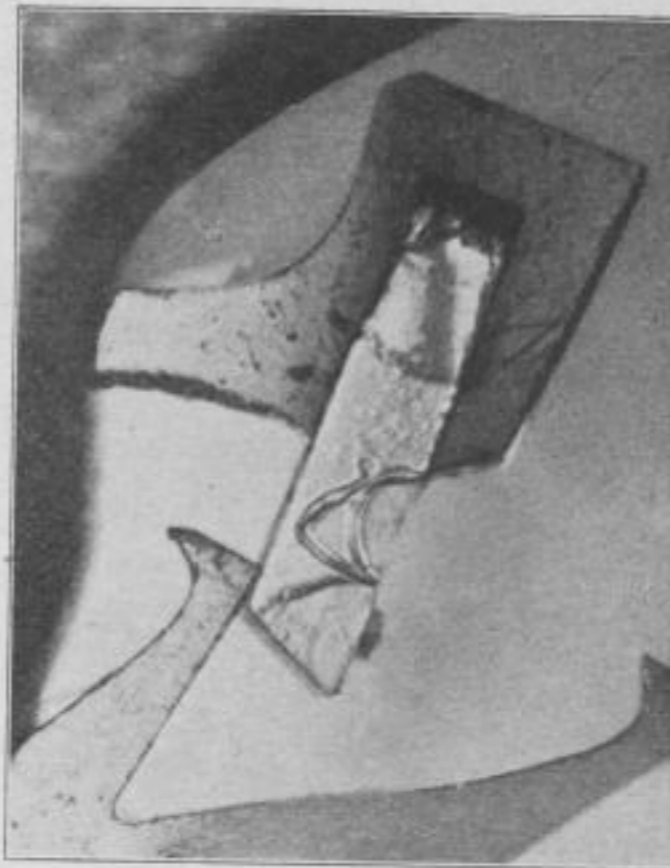
Abb. 6. Ausgangsklaue. Das Öl hatte sich über den ganzen Stein verteilt. Abnutzung am Ankerzahn

Zum Ölen der Hemmung war Gangöl „Cuypers Type 1929“ verwendet worden. Trotz peinlichsten Ölgebens bei der Feinstellung war das Öl auf der ganzen Ankerklaue verlaufen (Abb. 6), aber noch verhältnismäßig frisch. Ich erkläre mir das Verlaufen dadurch, daß einige Fasern, „Fussel“ sagen die Uhrmacher dazu, auf die Ankerklaue gefallen sind, dort kleben blieben und dem Öl auf Grund der bekannten Kapillarwirkung als Leitung gedient haben.

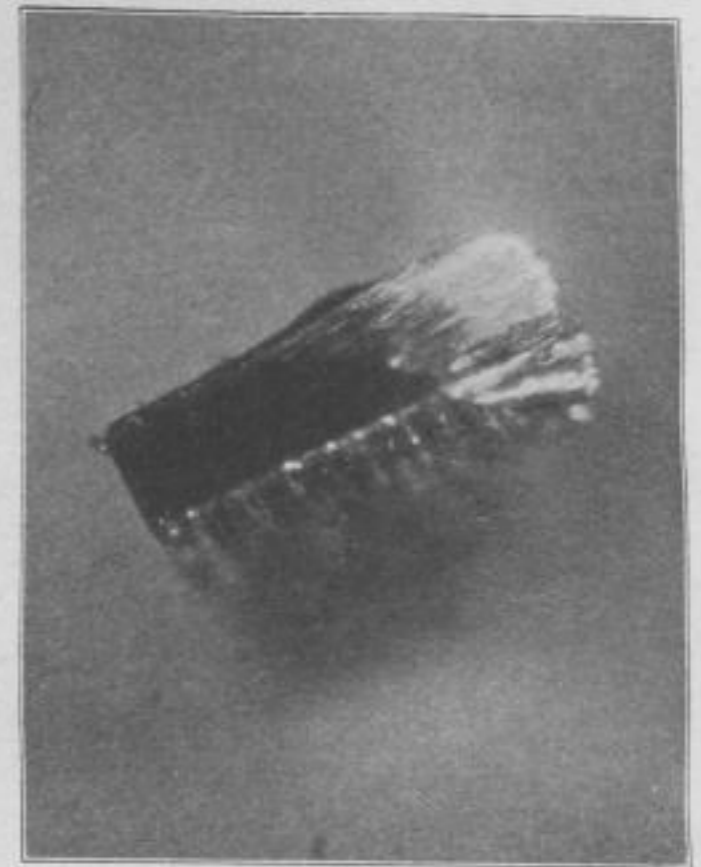
Abb. 7. Abgenutzter Zahn des Ankerrades. Ein Zeichen für die mangelnde Härte des Rades

Eine große Überraschung war der Zustand der Ankerzahn. Diese zeigten starke Abnutzungsspuren. Dies geht schon aus der Abbildung 6 hervor und ist durch die Abbildung 7 ganz besonders klagemacht. Man sieht deutlich die stark abgelaufene Stelle an dem betreffenden Zahn. Ich kann nur annehmen, daß das Ankerrad nicht hart genug war und dadurch die Belastung nicht aushielt. In solchen Fällen ist dann aber das Öl meist zu einem rötlichen Pulver zerfallen, während im vorliegenden Fall das Öl noch brauchbar war.

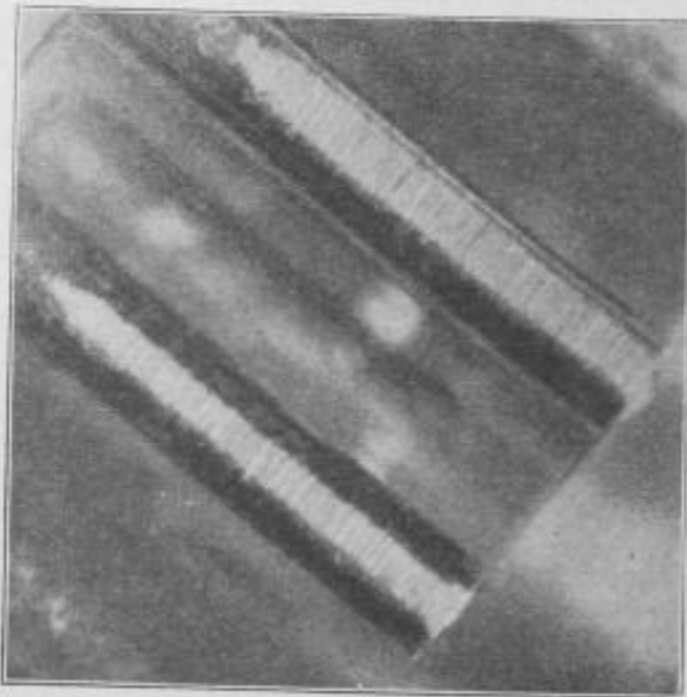
Abnutzungsspuren zeigten sich auch beim Minutenradtrieb (Abb. 8), was nach vier Jahren Gangzeit bei der Qualität der Uhr eigentlich nicht hätte vorkommen dürfen.

Auch hier scheint die mangelnde Härte der Grund zur Abnutzung gewesen zu sein.

Abb. 8. Abnutzungsspuren am Minutenradtrieb

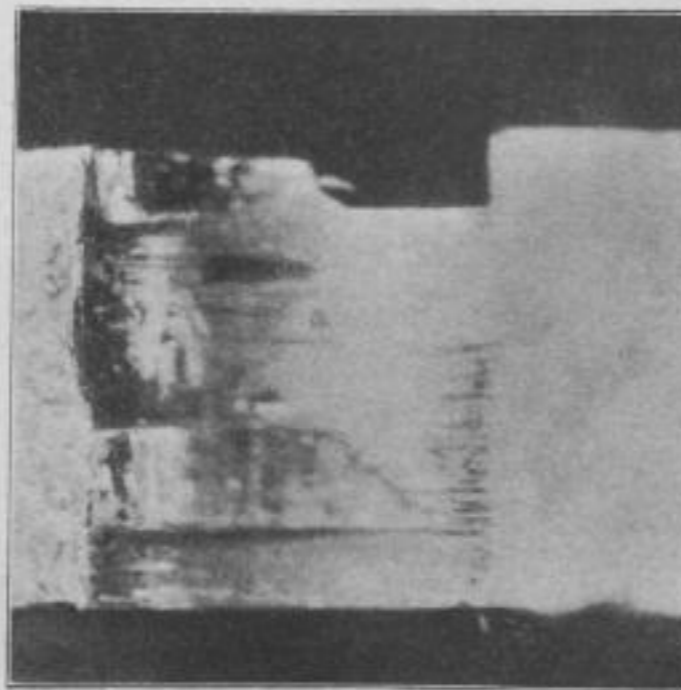
Das ausgelaufene Lager der Aufzugwelle ist erklärlich (Abb. 9). Bei dem rauhen Betrieb, den die Uhr im Felde erleben mußte, bei Schmutz und Schweiß, der bestimmt in das Aufzugwellenlager gelangt war (es war stark verschmutzt), ist die Abnutzung des Lagers nicht verwunderlich.

Abb. 9. Ausgelaufenes Lager der Aufzugwelle

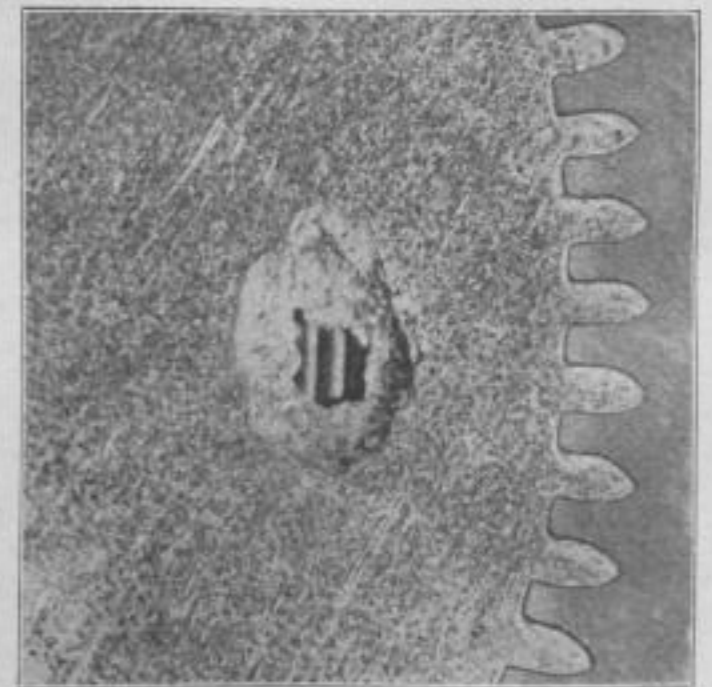
Ich führte oben aus, daß die Uhr bis auf die Federhauspartie durchgearbeitet worden war. Es ist dabei nicht verwunderlich, daß ein Fehler nicht entdeckt wurde, den die Uhr aus der Fabrik mitgebracht und den ich allerdings noch nicht gesehen hatte. Wie die Abbildung 10 zeigt, hat das Federhaus ein Loch, so daß drei Federumgänge zu sehen sind. Die Verwendung eines solchen Federhauses ist allerdings nur auf einen Fehler in der Kontrolle und auf grob fahrlässiges Arbeiten der in Betracht kommenden Arbeiter in der Fabrik zurückzuführen, das dem sonstigen guten Ruf dieser Erzeugnisse entgegensteht und vermutlich einen Einzelfall darstellt. Der guten Härting der Teile muß aber wohl vermehrte Aufmerksamkeit zugewandt werden.

Abb. 10. Loch im Federhaus. Die Federumgänge sind sichtbar. (10 Mikraufn. Privat)
