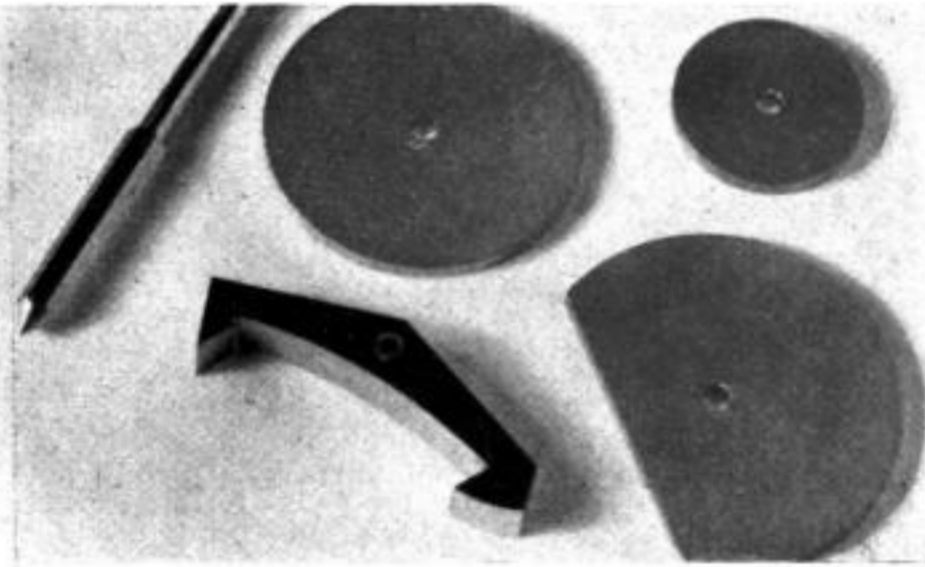
Der Ganghaken mit Zubehör

Die Maßscheiben als wichtigster Teil für die genaue Anfertigung des Ankers zeigten sehr verschiedene Auffassung und Ausarbeitung. So waren die drei Scheiben zum Teil in verschiedener Stärke, manche waren stark gratig oder schlecht geschliffen, auch hatten viele Scheiben schiefe Kanten, waren also nicht winklig. Gebrannte und vergoldete Scheiben wurden mit einem Minuspunkt belegt, da sie nicht vorschriftsmäßig behandelt waren. Und wo die Schmirgellatte gebraucht war, konnte auch nicht auf gute Beurteilung gerechnet werden. Auffallen konnte ein Satz Stahlscheiben und solche, die zur besseren Kreisfestlegung seitlich etwas abgeschragt waren. Bei einigen Arbeiten fehlten die Scheiben, es waren auch aus einer Werkstatt für zwei Arbeiten nur ein Satz Scheiben vorhanden. Hier konnte eine Bewertung nicht erfolgen, da nicht festzustellen

war, zu welchem Anker die Scheiben gehörten. Trotz oft richtiger Segmenthöhe war doch die Ankerhöhe ungenau geraten, was wohl beim Fertigstellen des Ankers passiert zu sein scheint.

Die Hebeflächen am Anker waren nicht immer richtig im Winkel, auch oft mäßig poliert. Die Prüfungsmeister wissen, daß nicht jeder Stahl sich gut polieren läßt, aber es kann keine Entschuldigung dafür geben, daß ein Anker nicht richtig gehärtet wird. In einem Falle hat eine Härteprobe beim Reichsinnungsverband ergeben, daß der Stahl, aus dem der Anker gefertigt wurde, sich sehr gut härten ließ. Anscheinend hatte man in der Werkstatt beim Härten nicht das richtige Hartemittel verwendet. Die verlangten Drehstifte, immerhin die leichteste Arbeit, hatten meist wenig gute Vollendung. Ein Anker wurde als völlig unbrauchbar zurückgewiesen. Trotz der hier aufgeführten Mängel muß betont werden, daß im Gesamt die Arbeit als sehr gute Aufgabe betrachtet werden konnte. Es hat so mancher daran viel gelernt.

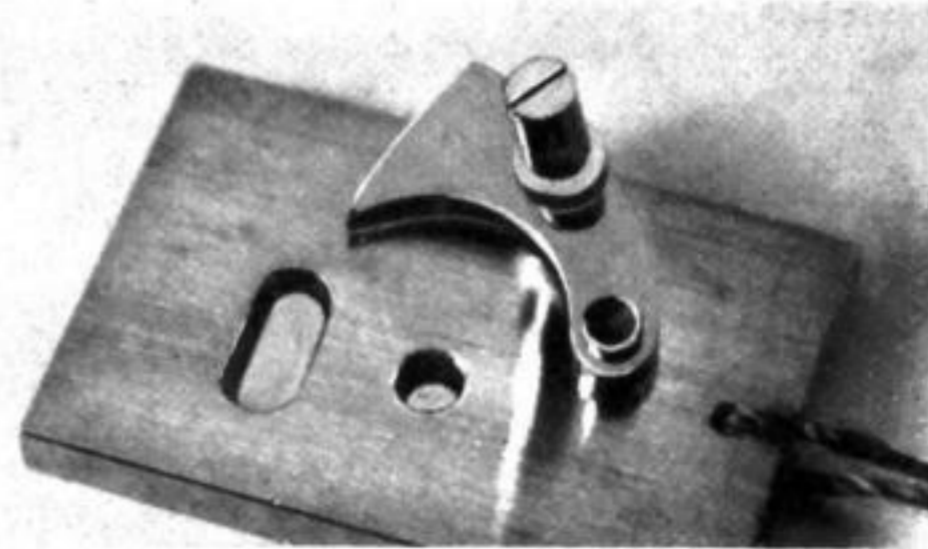
Riegel mit Schraube

Am Riegel war trotz Vorschrift oft nichts gemacht: so wie er bezogen war, wurde er eingesetzt, vielleicht nur einmal mit der Schmirgellatte überschliffen. Viele Riegel waren unverhältnismäßig groß gewählt. Zu dünn geschliffene Riegel mußten auch bemangelt werden. Eine oft auftauchende Eigenart war die starke Abrundung der Nase am Riegel. Durch eine starke Abrundung wird die Sicherheit in der Wellenhaltung beeinträchtigt.

Einige Riegel hatten allerdings eine vollendete Ausarbeitung, und es war eine Freude, die schöne Kantenbrechung zu sehen.

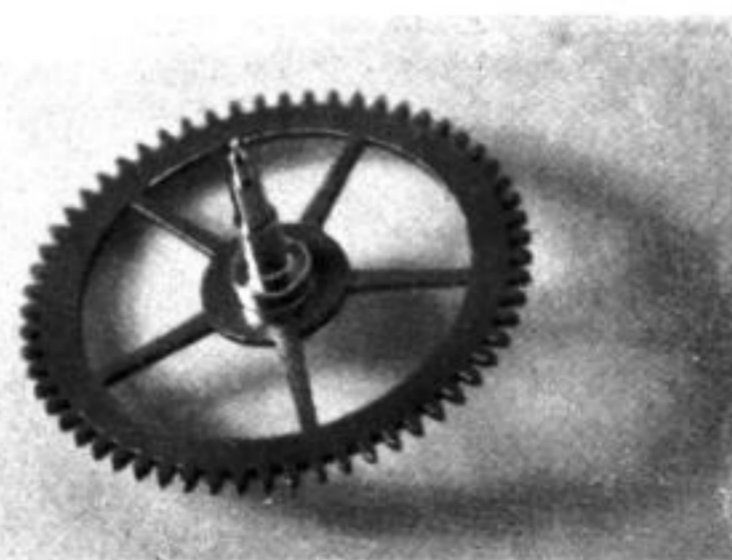
Die Welle mit dem Rad

Das aufzusehende Rad war in allen Größen und Güten zu sehen, zu große oder zu kleine Räder waren für die Arbeit verwendet worden. Gleiche Unterschiede waren bei den Messing-

pußen zu sehen. Die Vollendung der Räder, die als Vorschrift bestand, zeigte zum Teil große Fertigkeiten und schönen Rundschliff, aber auch das Gegenteil. Auch ganz schlechte Räder waren aufgesetzt, was für eine Prüfungsarbeit ganz unverständlich ist. Einige Räder waren so dünn, daß nur von einem Hauch gesprochen werden kann. Daß bei einer solchen Kleinarbeit besonderer Wert auf Maße gelegt wird, muß verständlich erscheinen, und so mußte eine Arbeit das Maß 1 entgegennehmen (völlig ungenügend), sonst war die Ausführung nicht schlecht.
