Wasserkatastrophe in der Lausitz

während der Nacht vom 17. zum 18. Mai 1887.

Dr. Oscar Birkner

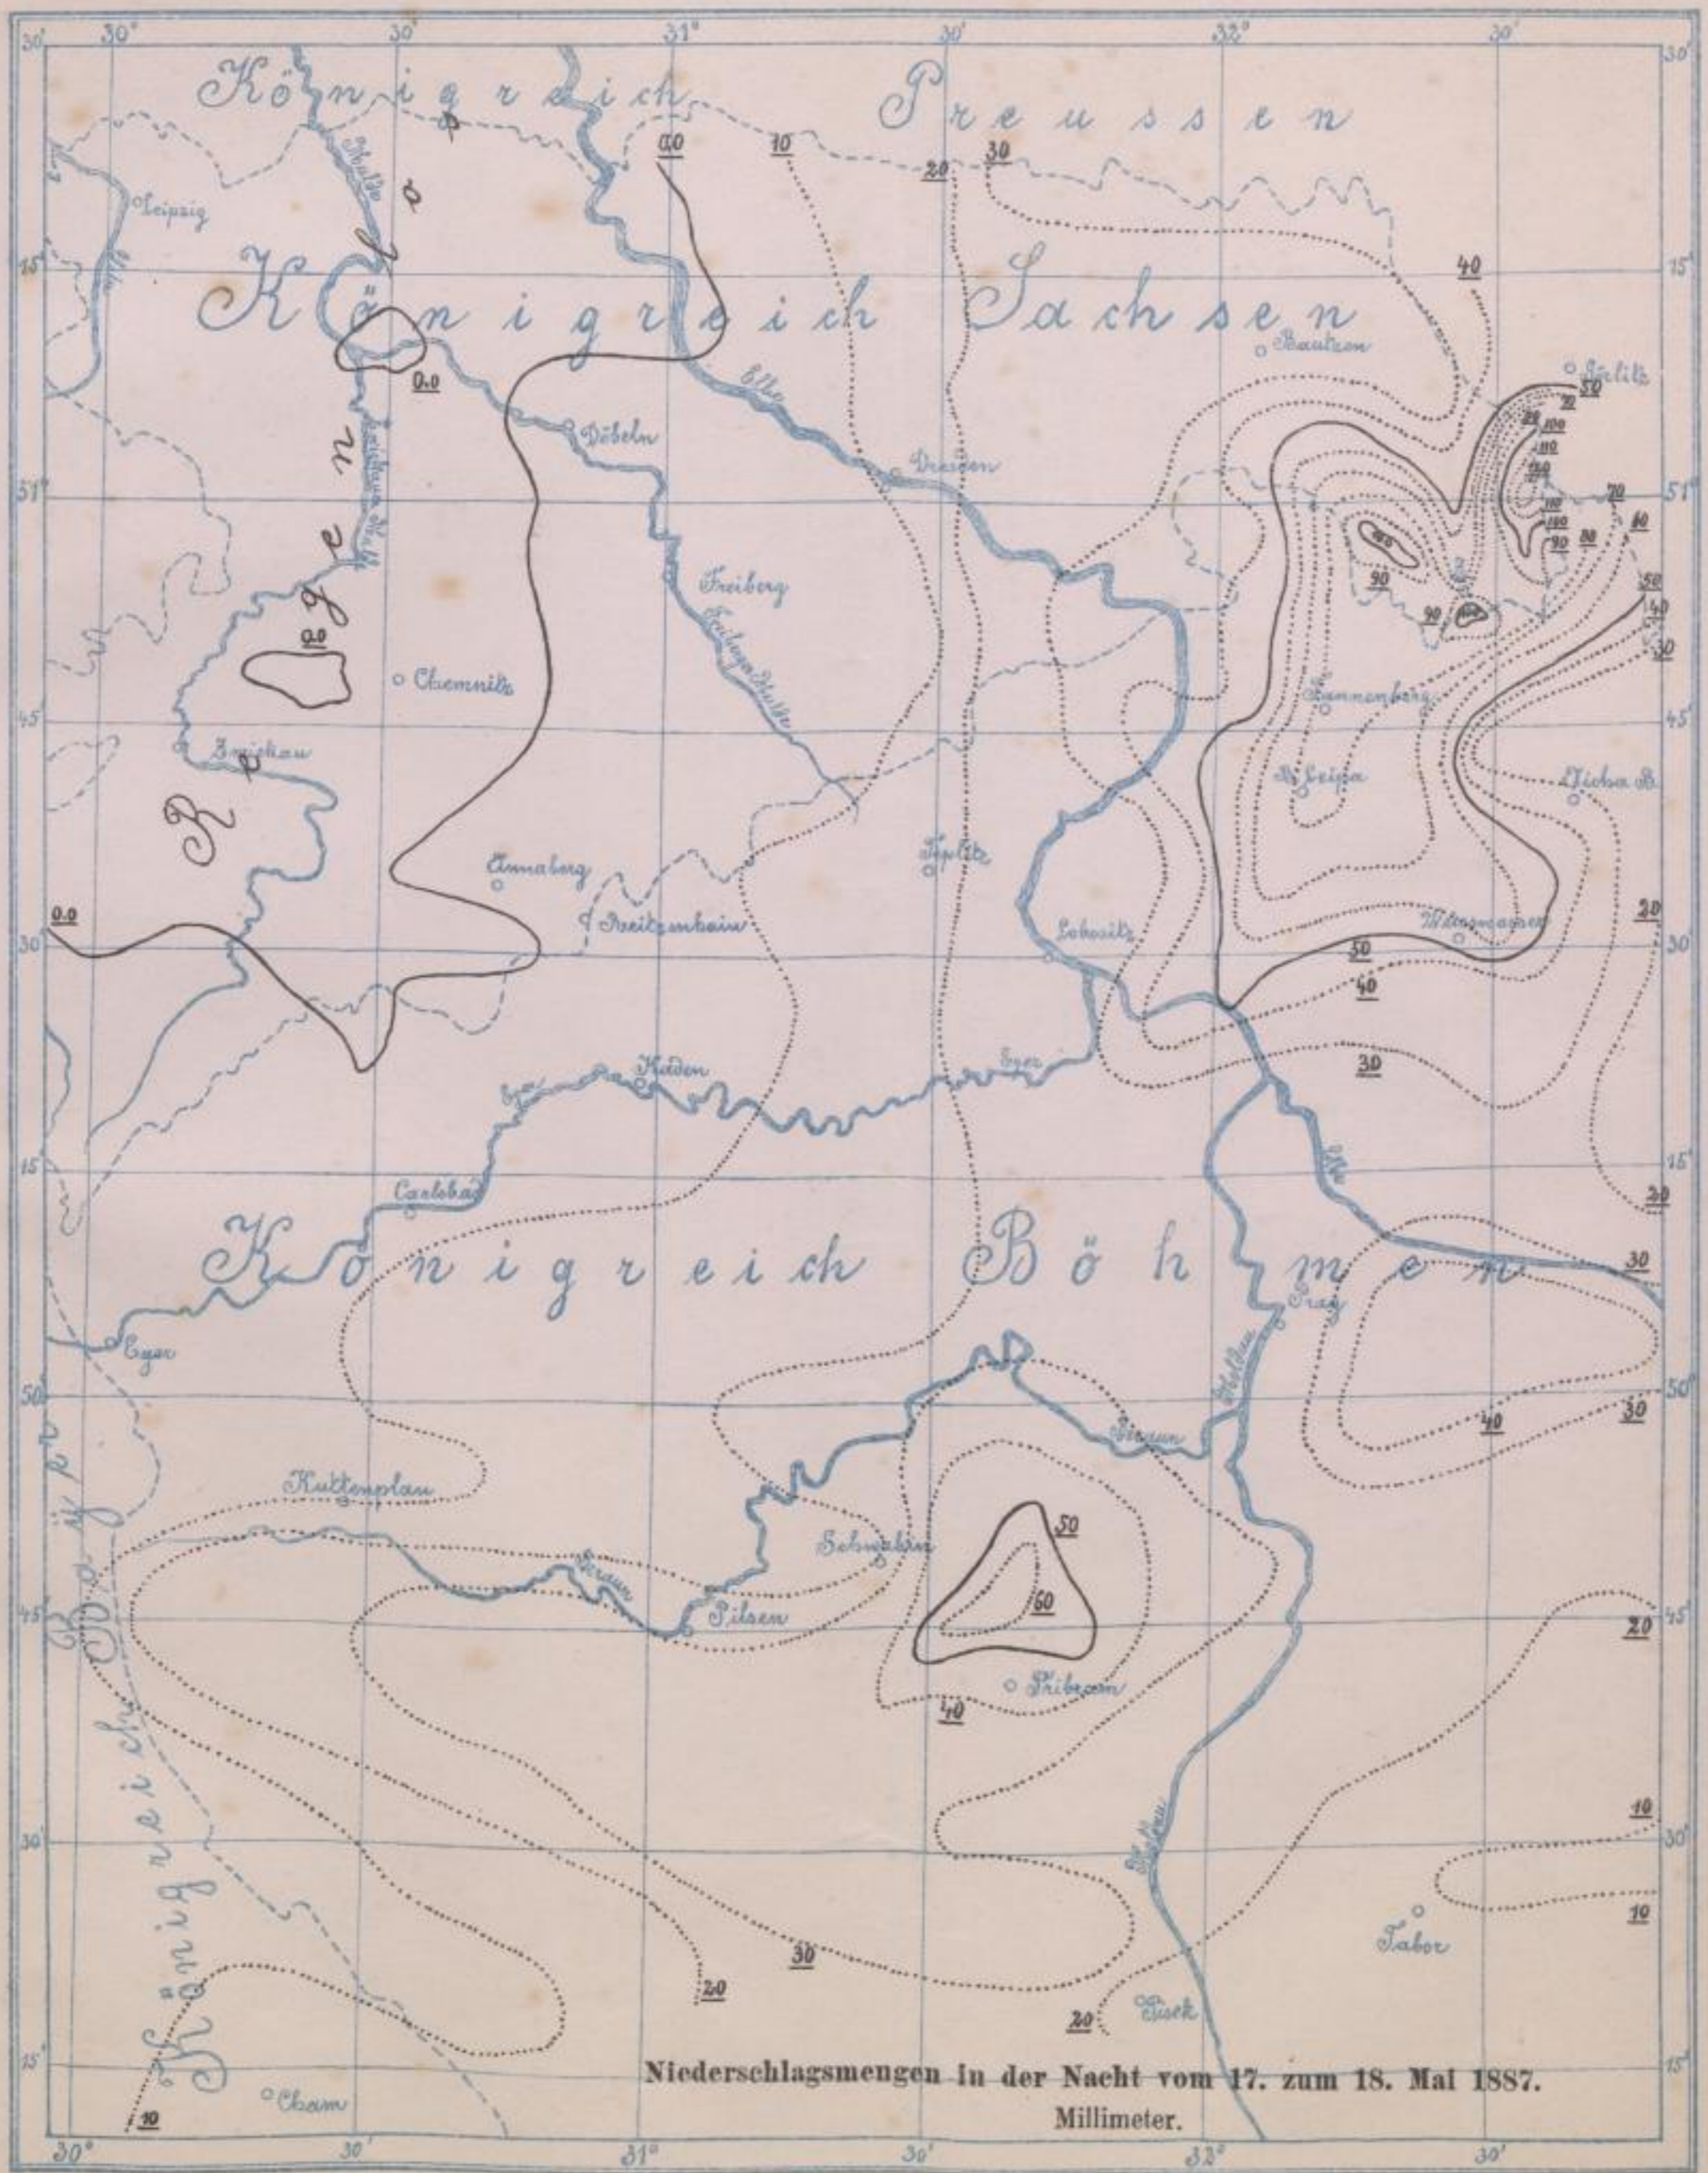
Niederschlagsmengen in der Nacht vom 17. zum 18. Mai 1887.
Millimeter.

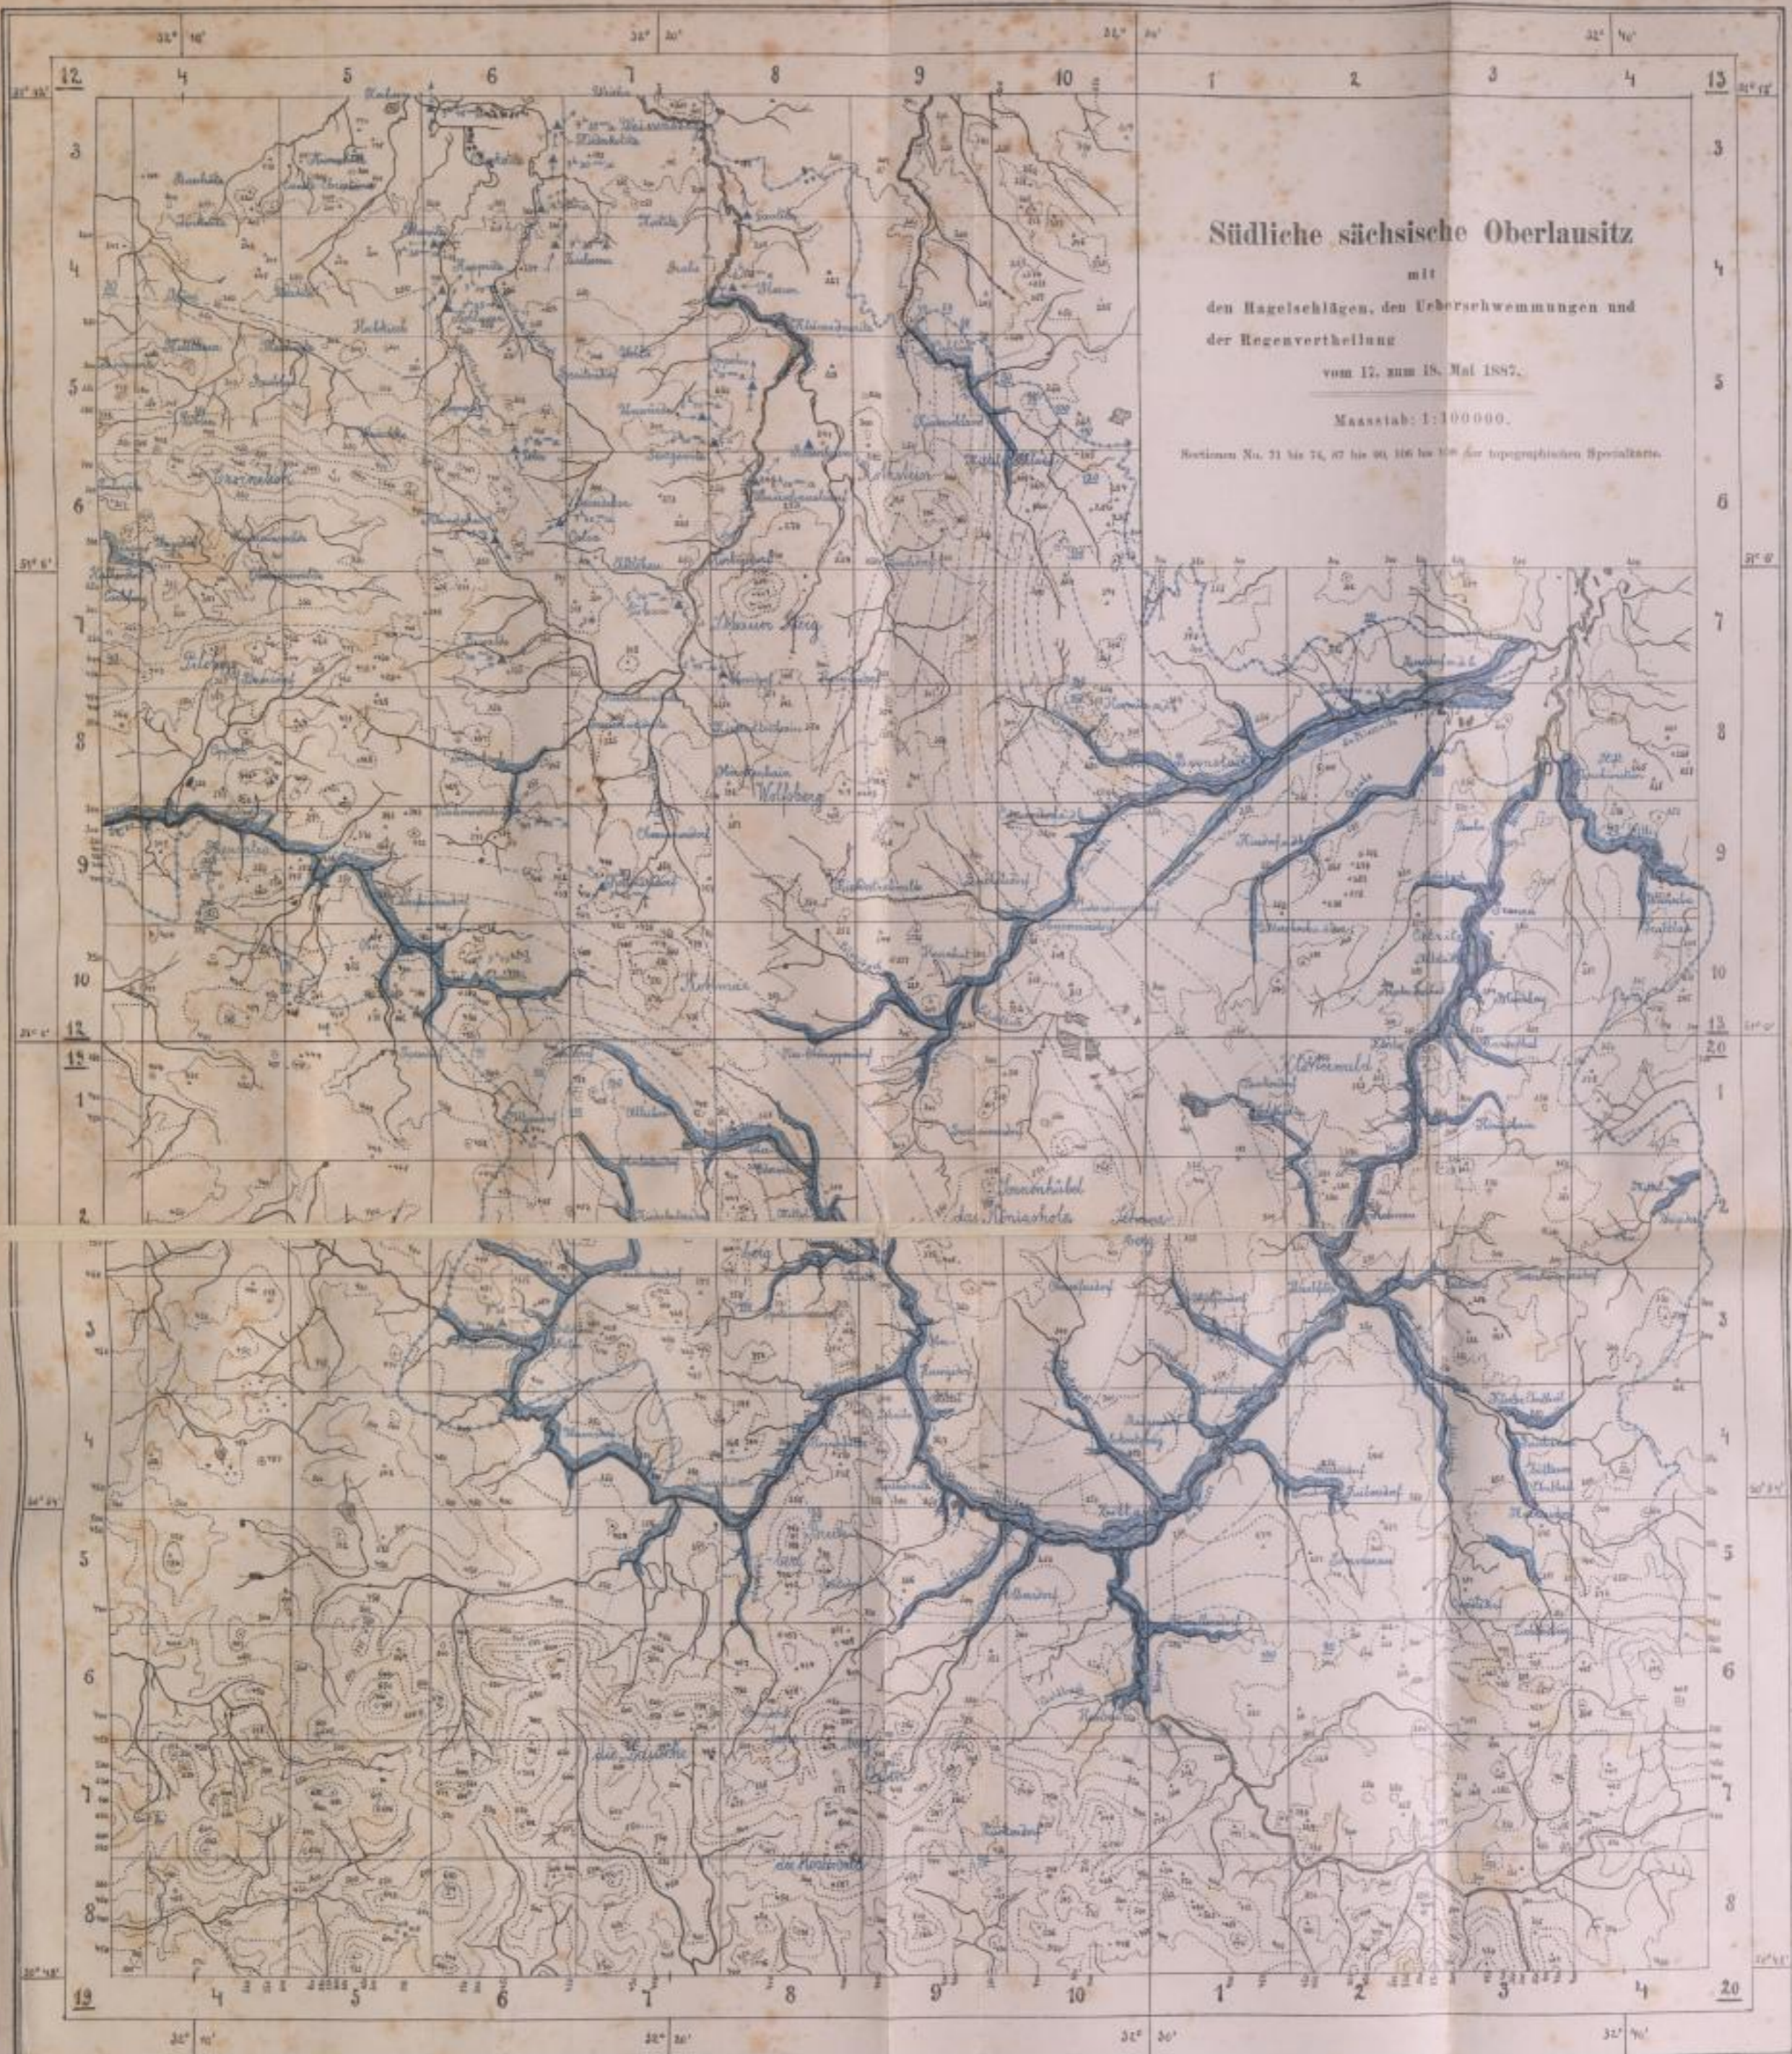
Südliche sächsische Oberlausitz

mit
den Hagelschlägen, den Ueberschwemmungen und
der Regenvertheilung

Die Orientirung auf Tafel V mit Hilfe des vorstehenden Coordinatenverzeichnisses geschieht so, dass die erste Zahl die Nummer des grösseren Carré's bedeutet, während die zweite bez. dritte Ziffer die Zahlen darstellen, welche das jeweilig fixirte, kleinere Carré in wagerechter (von links nach rechts zählend) bez. senkrechter (von oben nach unten zählend) Richtung auszeichnen.
