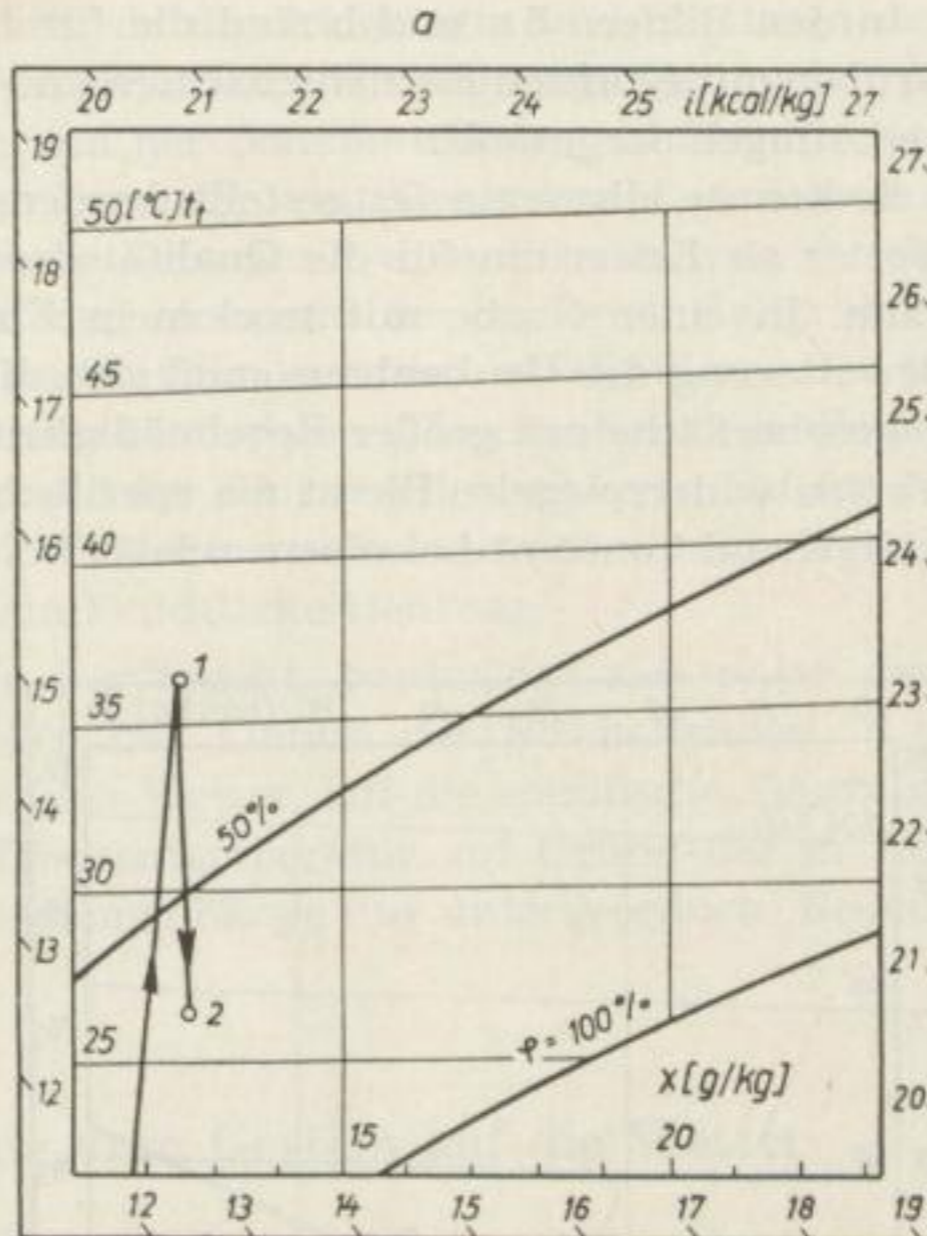
Bild 5a. Zustandsänderung in trockener Kaligrube

- 1 - Abbau
- 2 - Ackersohle Ausziehschacht

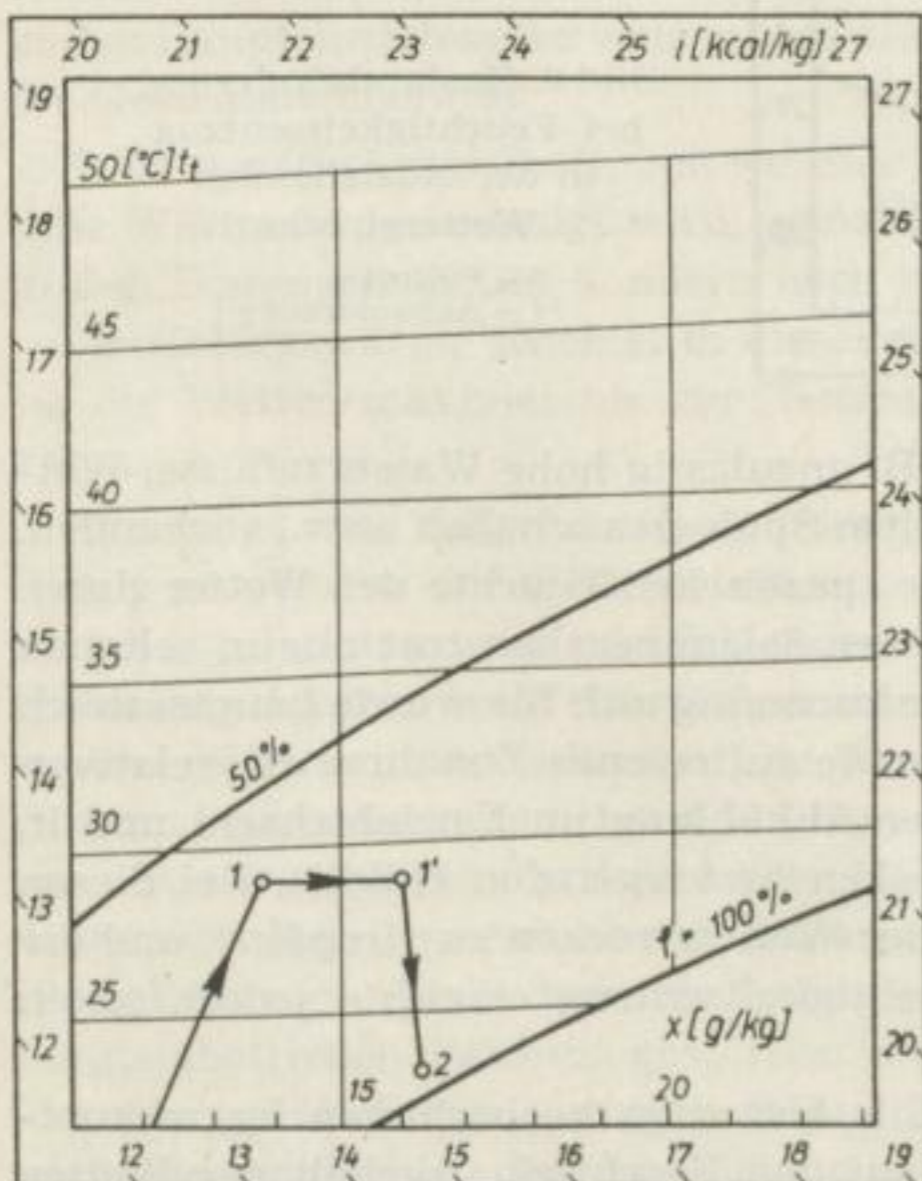
b

Bild 5b. Zustandsänderung in Kaligrube mit Spülversatz
1' - Spülversatzbau
