Details.

Hilfswörter 1881.

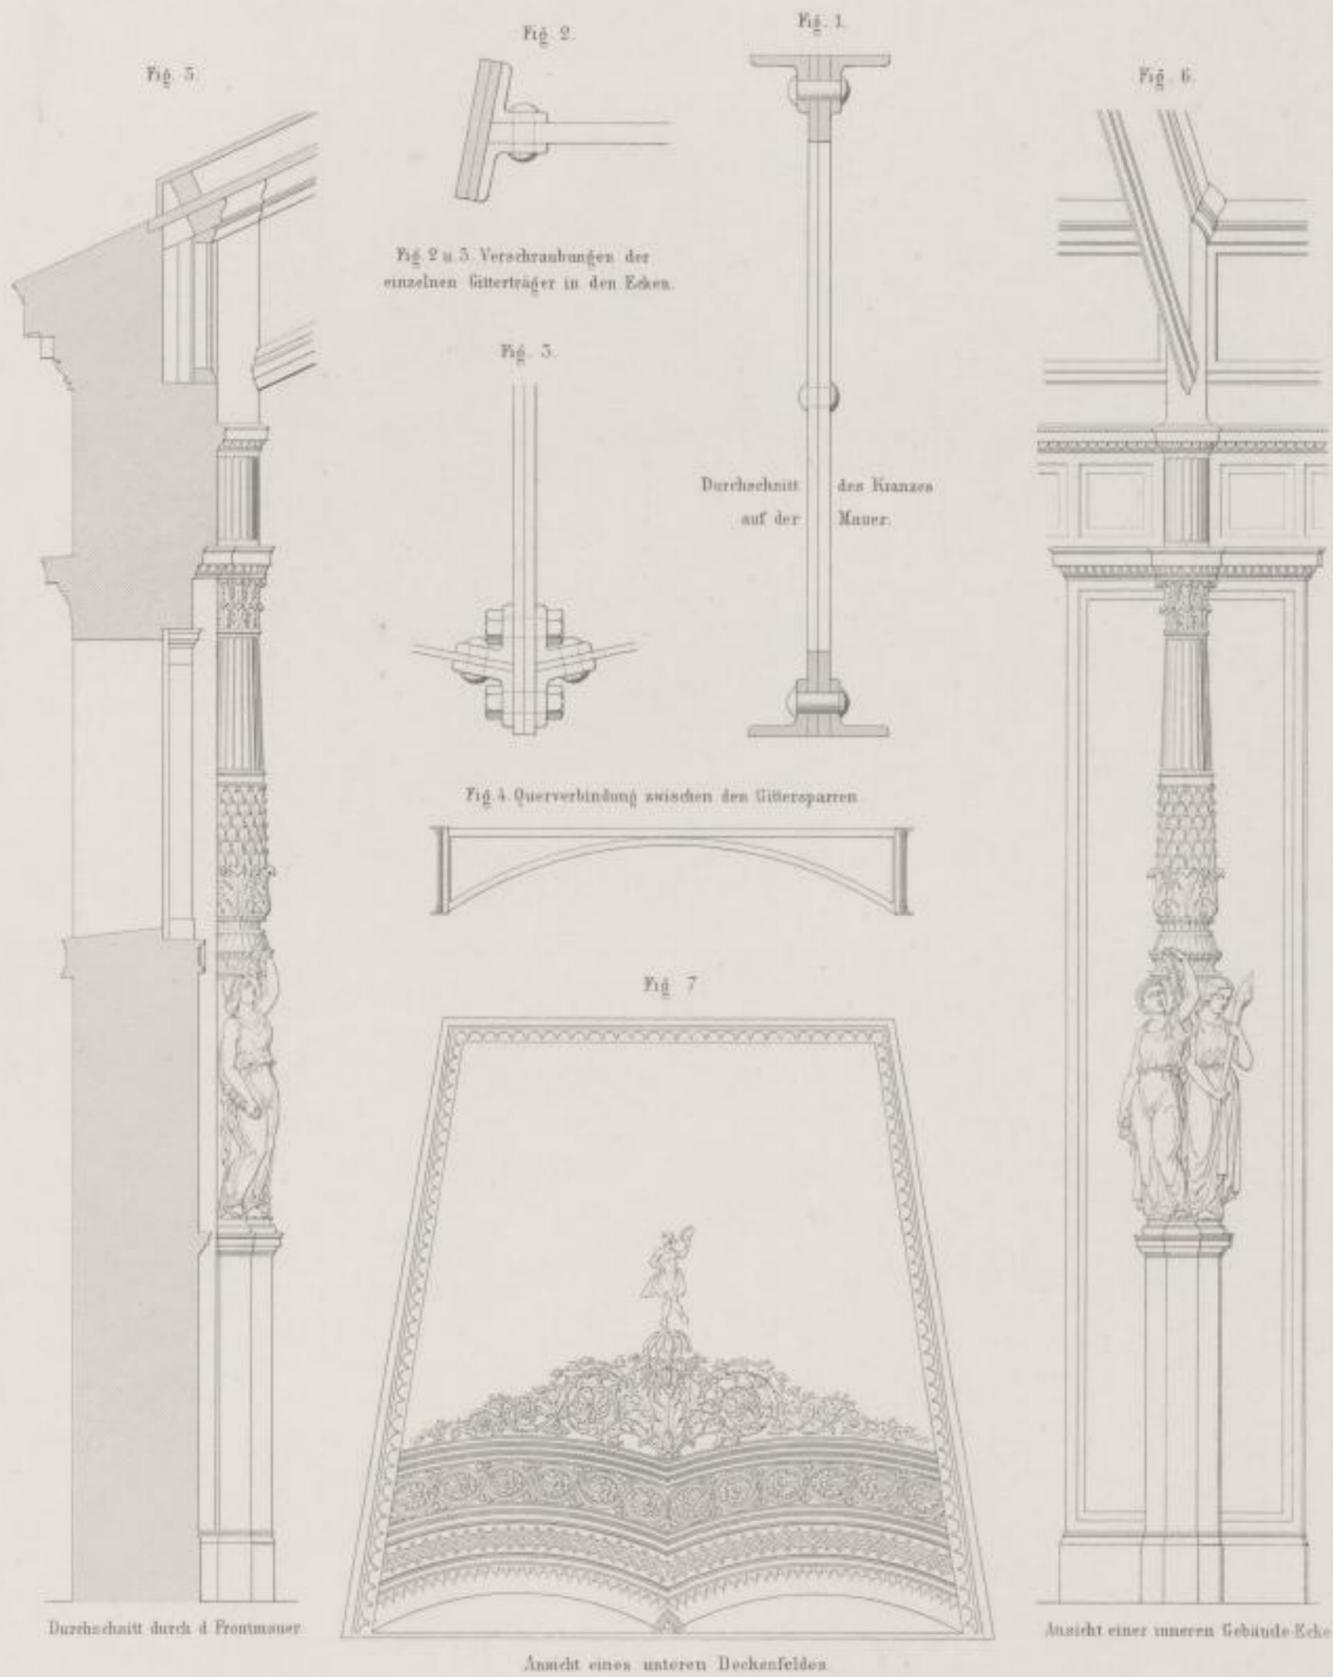
Fig. 2 u. 3. Verschraubungen der einzelnen Gitterträger in den Ecken.

Durchschnitt des Kranzes auf der Mauer.

Fig. 4. Querverbindung zwischen den Gitterparren.

Durchschnitt durch 4 Frontmauer

Ansicht eines unteren Deckenfeldes

Ansicht einer inneren Gebäude-Ecke
