Der Arbeiter-Fotograf

März 1927

RESULTATE UNSERES PREISAUSSCHREIBENS

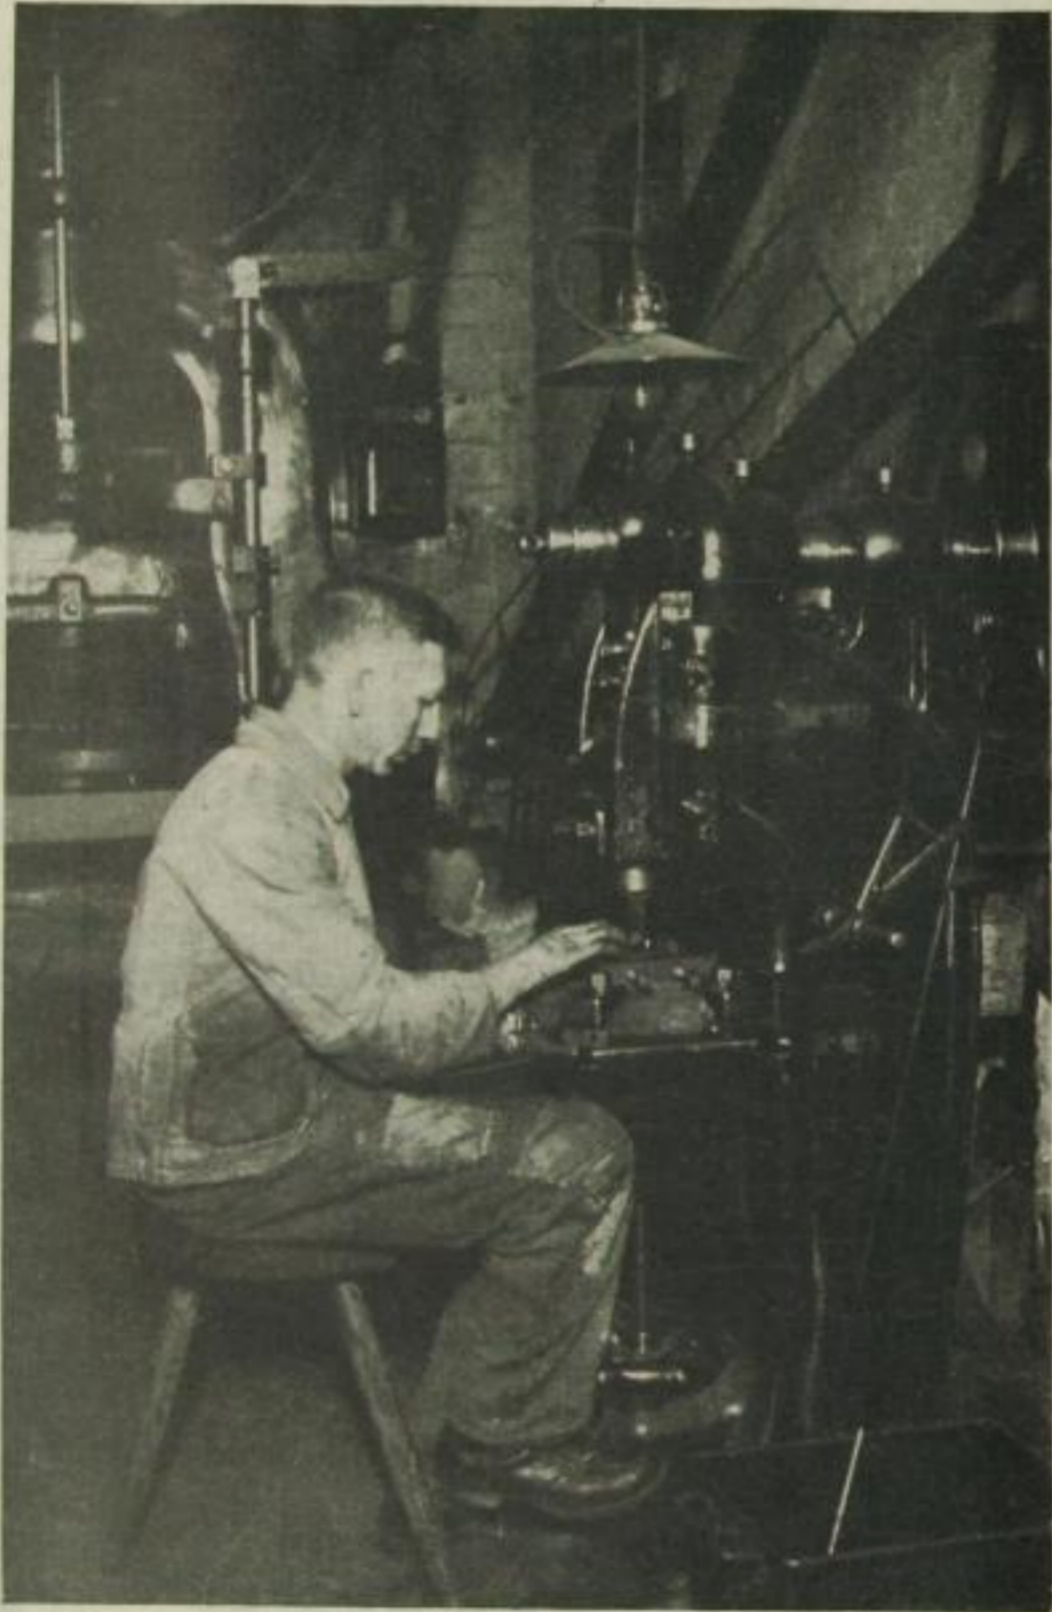
An der Exzenterpresse

Arbeiter beim Bedienen der Exzenterpresse. Wie das Foto zeigt, befindet sich nur eine halbe Schutzvorrichtung an der Maschine.

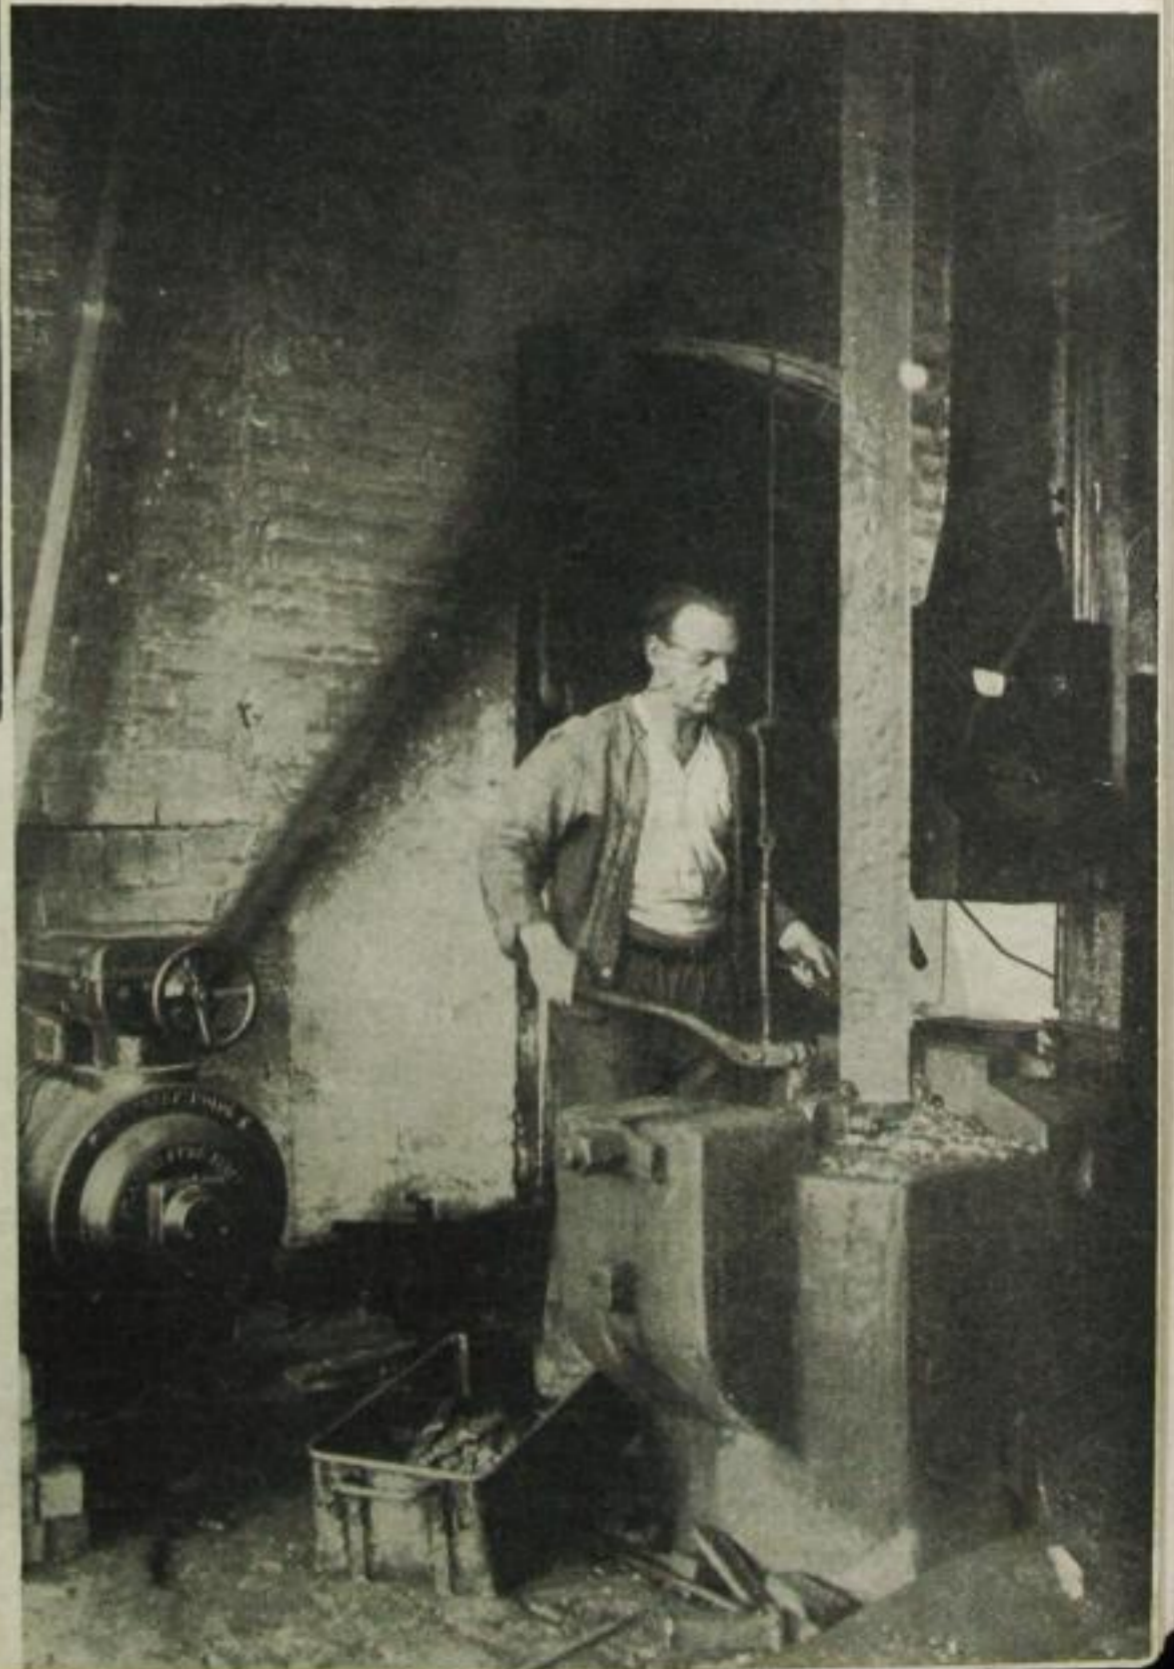
In der Gesenkschmiede

Die Aufnahme zeigt die gefährliche und schwere Arbeit des modernen Schmiedens von Massenartikeln. Der Hammerbär, 200 bis 300 kg, saust mit voller Gewalt aus 4 m Höhe auf das glühende Stahlstück. — Ferner erkennt man den völlig ungeschützten Motorentrieb, der sich kaum 1 m hinter dem Arbeiter befindet.
