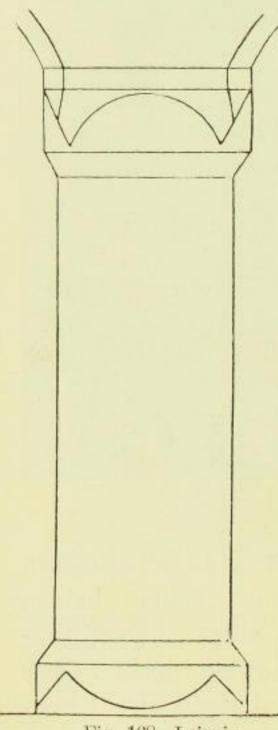
Stattliches Haus, aus Erd- und Untergeschoss bestehend, mit hohem steilen Dache. In den Erdgeschossräumen rechts vom Eingange Kreuzgewölbe über theilweise verbauten Säulen (Fig. 168). Im Innern eine einfache abgefaste Rundbogenthüre. Aeusserlich kleine gedrückte Fenster mit abgefasten Gewänden in Porphyr.
