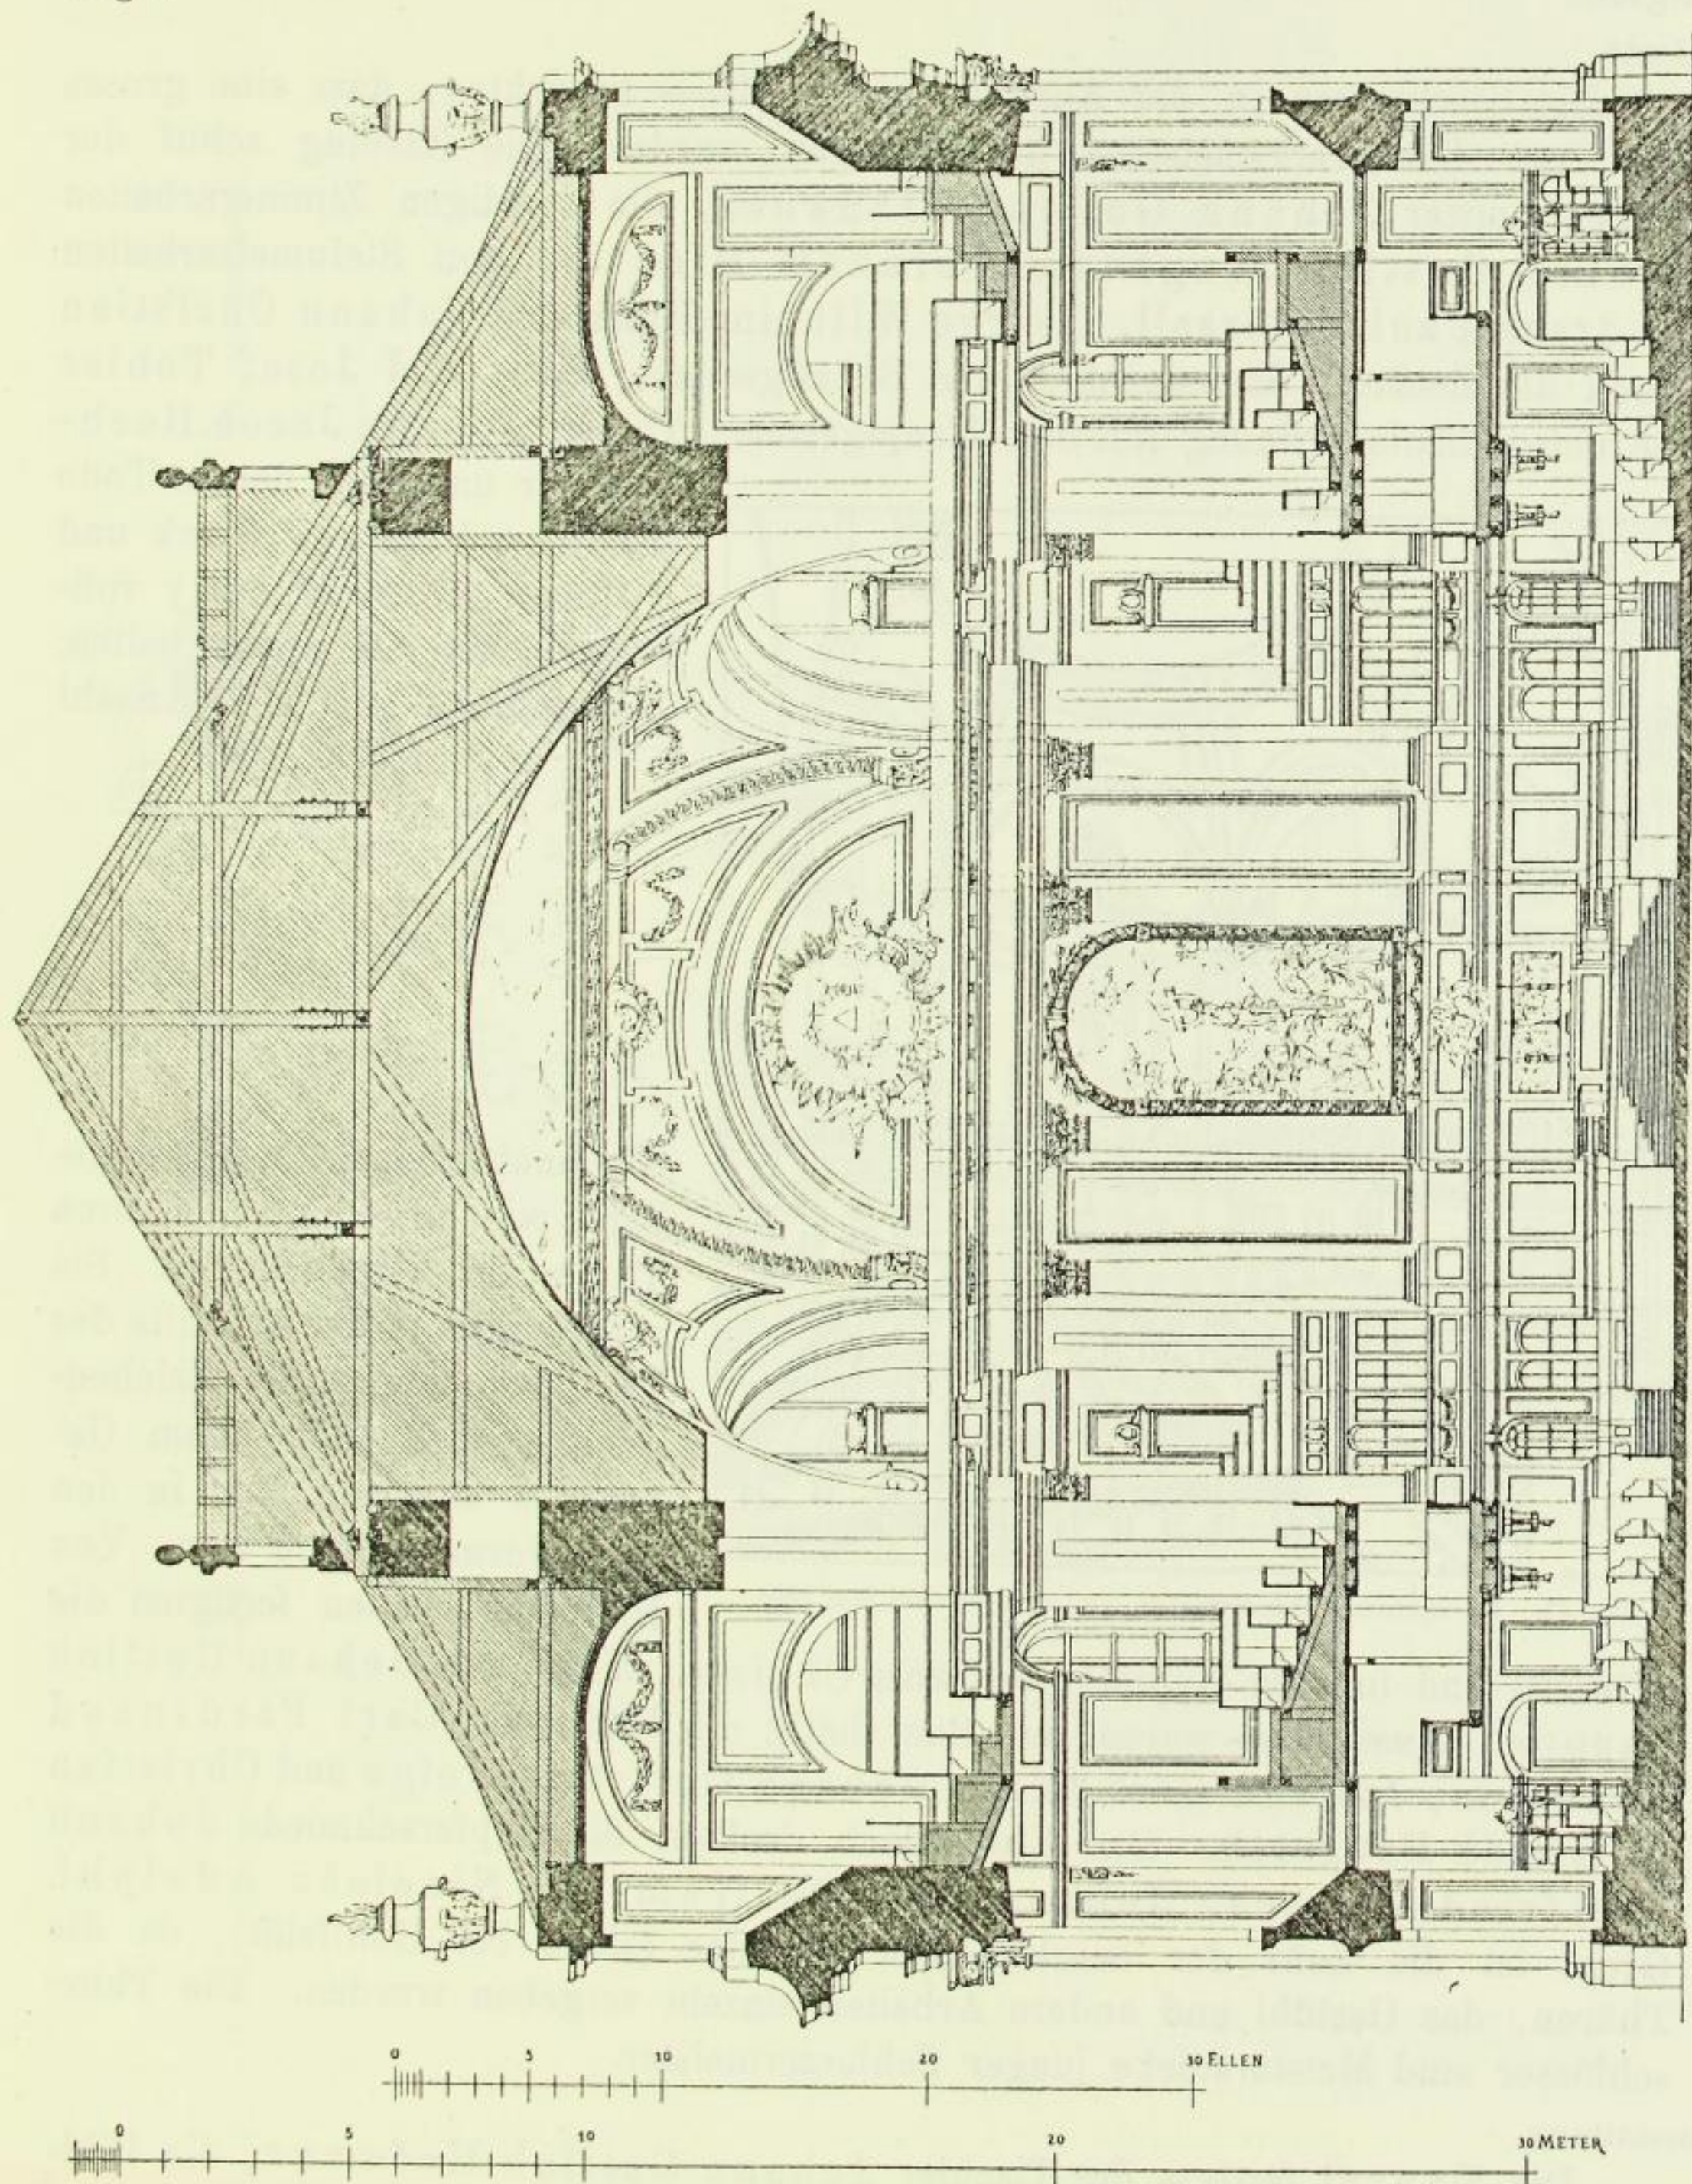
Fig. 20. Querschnitt durch die Kreuzkirche, nach der Originalzeichnung Hölzers.

zweite mit ansteigenden Sitzen, so dass sie bis an die Brüstung der oberen Fensterreihe reichte, die dritte dicht unter dem inneren Gurtgesims in wenig günstiger Lage.

Den Fehler der Annenkirche, die ungenügende Belichtung, hatte Schmid hier zu vermeiden gesucht, indem er jenes Oberlicht für den Mittelraum anstrebte. Es ist ihm die Durchführung dieses Gedanken versagt worden. Durch die Attika
