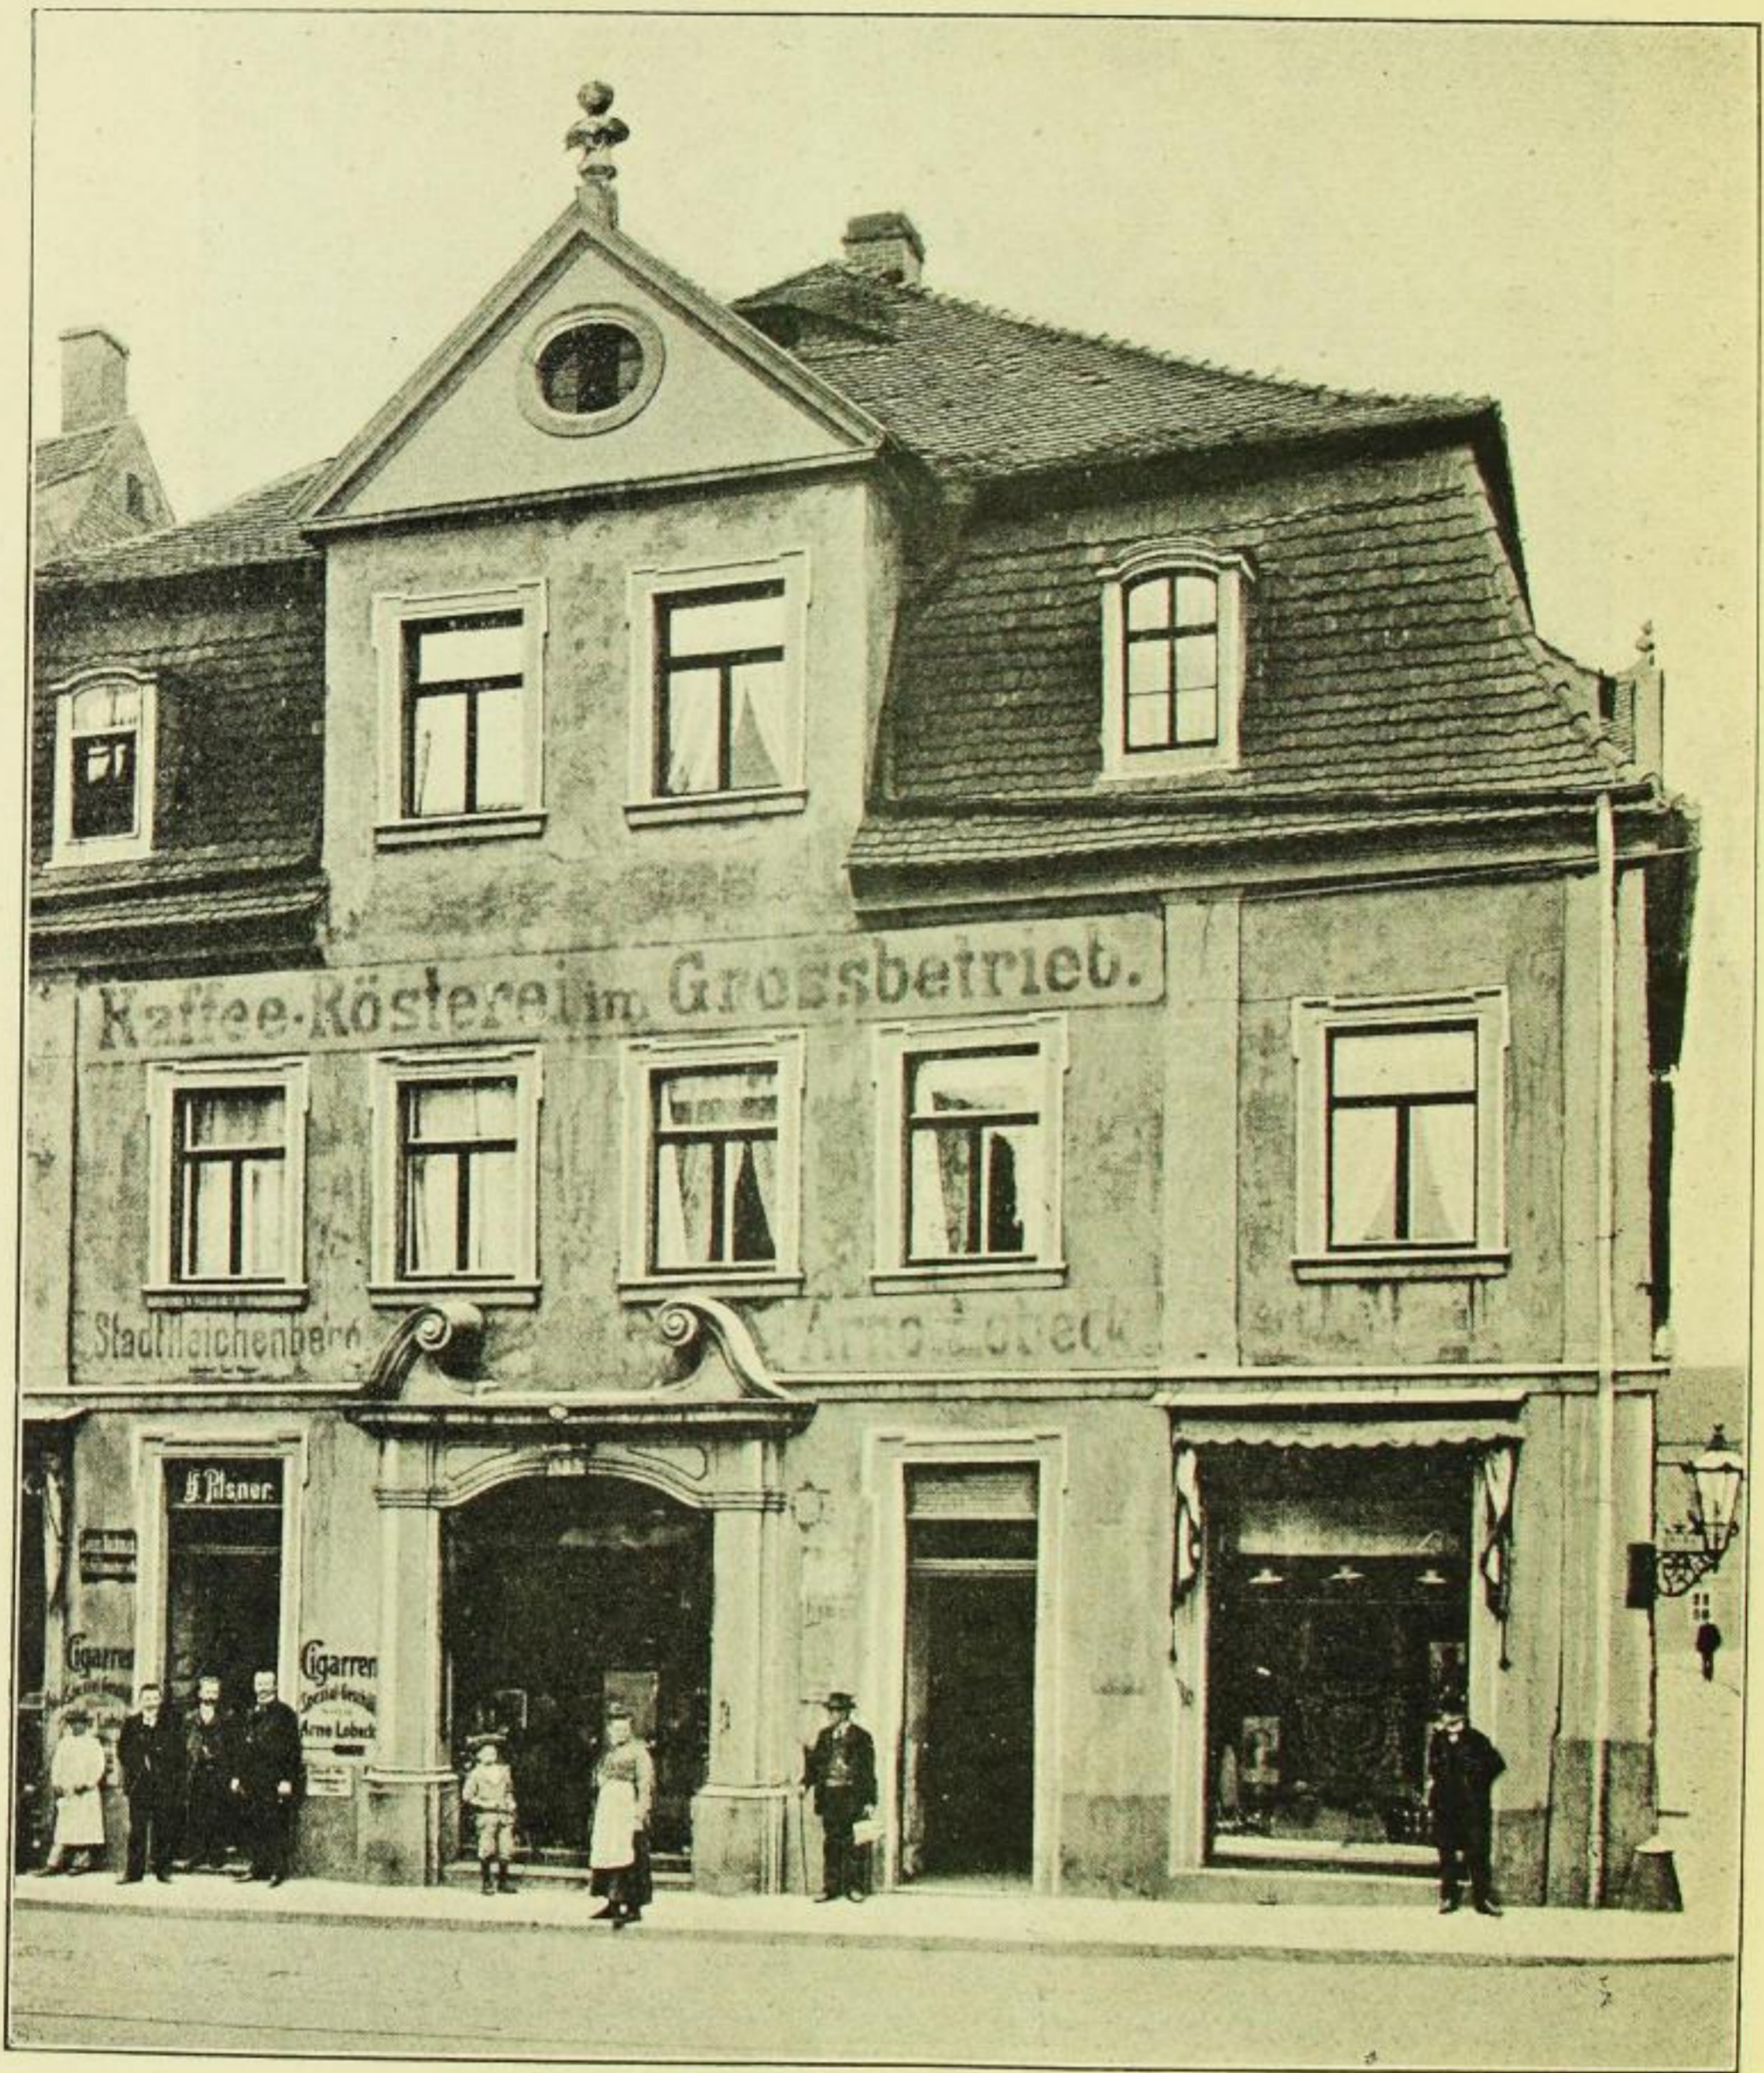
Fig. 265. Reichenberger Straße Nr. 23, Fassade.

Reichenberger Straße Nr. 23 (Fig. 265). Haus mit einem Obergeschoss und sechs Fenstern Front nach der Reichenberger Straße, zwölf Fenster nach
