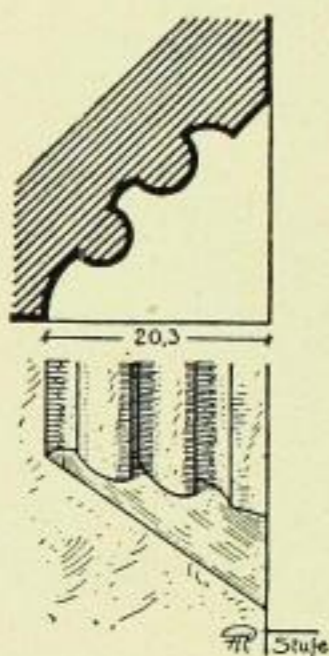
Fig. 158. Marienstein, Klosterkirche, Fensterpostenprofil.

hat je zwei Fünfpässe, darüber einen rundbogigen Dreipaß (Fig. 157). Die anderen Fenster haben nur zwei Reihen spitzbogiger Dreipässe, ähnlich jenen an der Nordseite. Das Profil der Pfosten ist teils geschrägt, teils

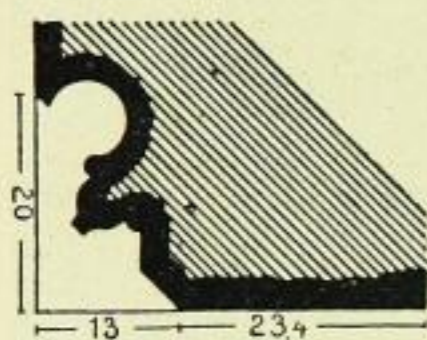
Fig. 159. Marienstein, Klosterkirche, Profil des Westtors.

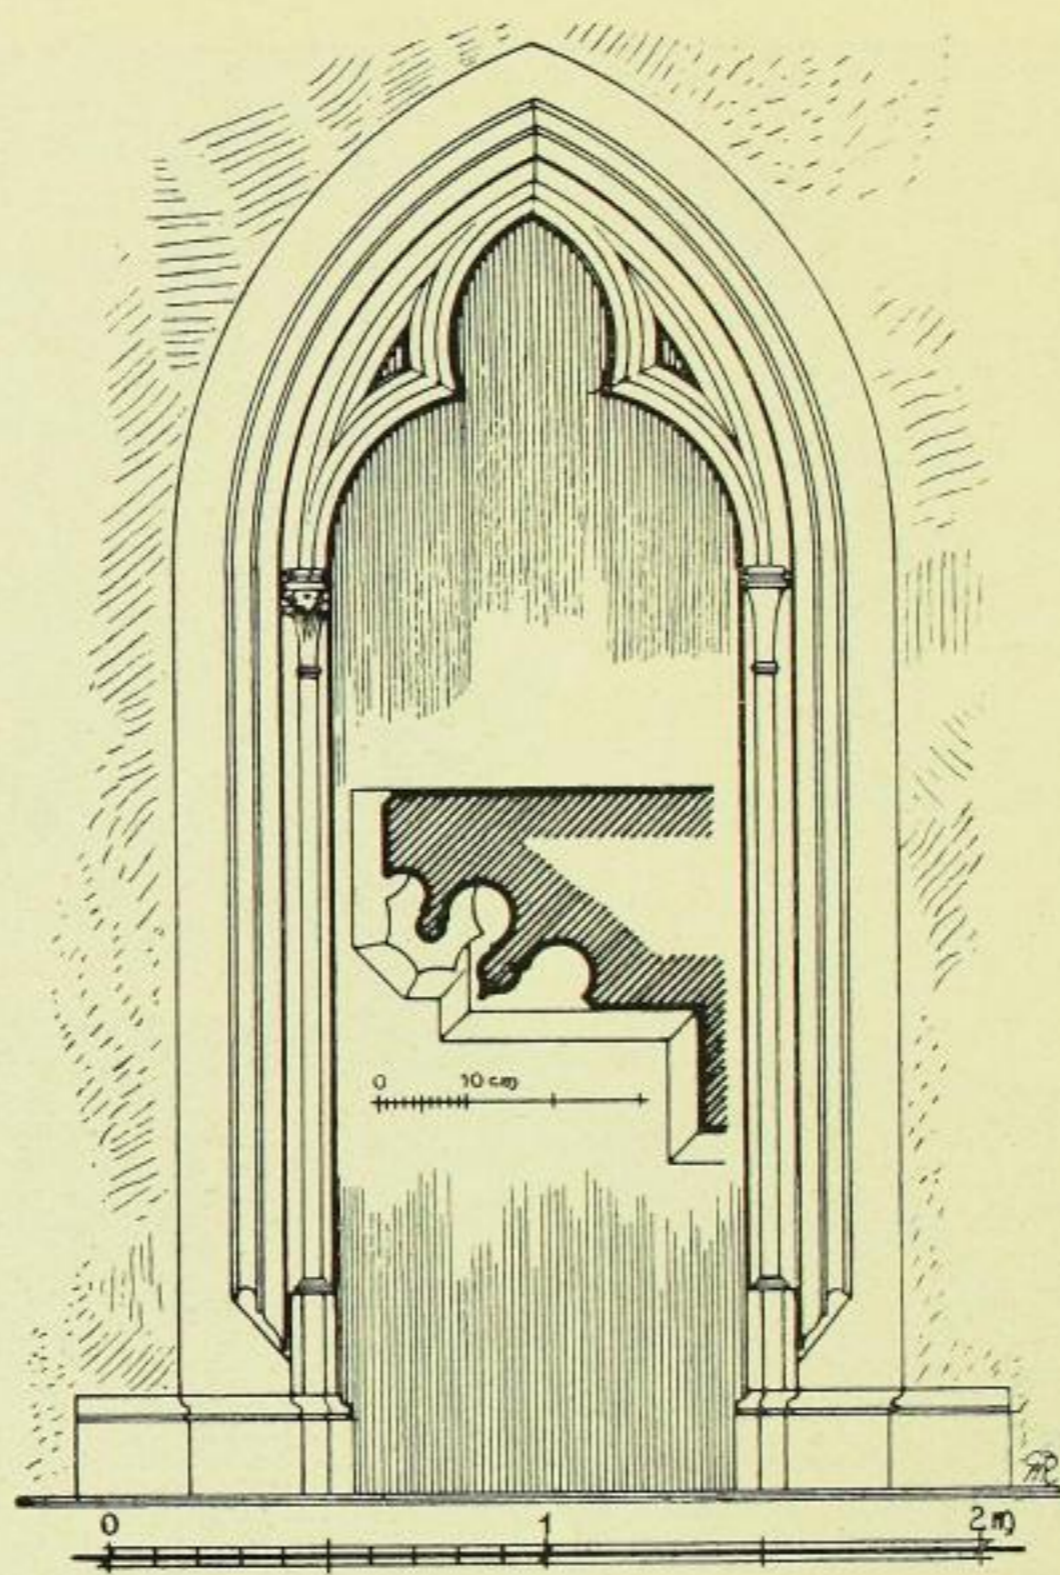
Fig. 160. Marienstein, Klosterkirche, Profil des Nordtors.

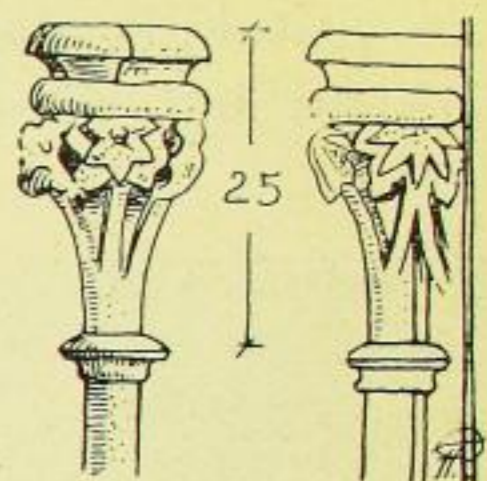
Fig. 161. Marienstein, Klosterkirche, Südtor.

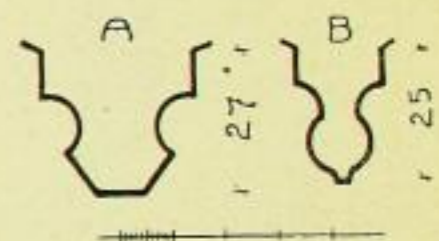
Fig. 162. Marienstein, Klosterkirche, Südost, linkes Säulchen-Kapitäl.

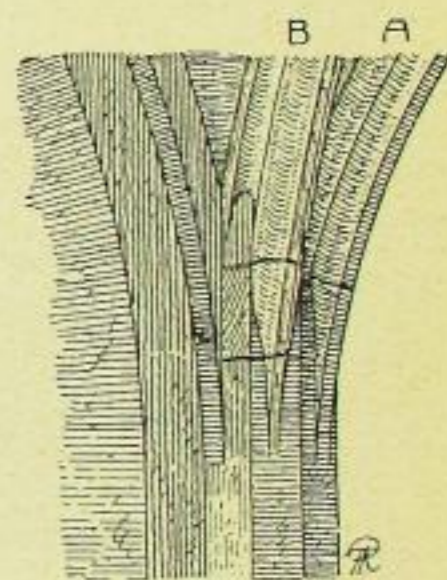
Fig. 163. Marienstein, Klosterkirche, Rippenprofile des Gewölbes unterm Nonnenchor.

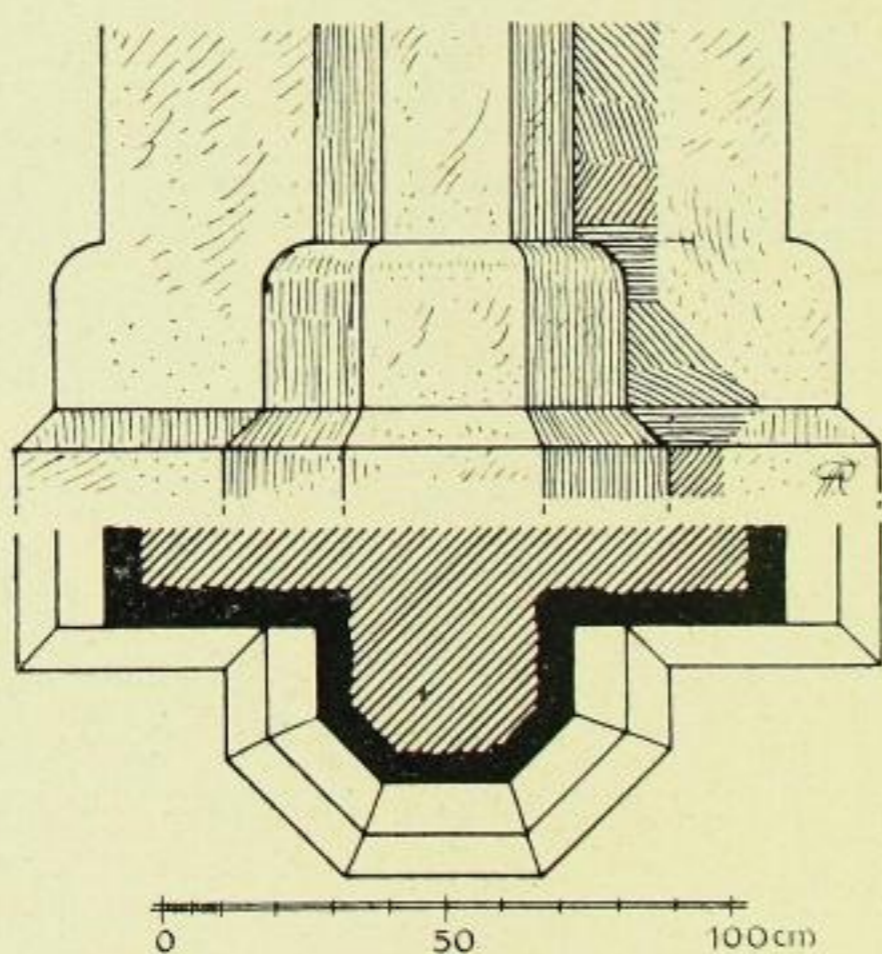
Fig. 164. Marienstein, Klosterkirche, Rippenanschnitt des Gewölbes unterm Nonnenchor.

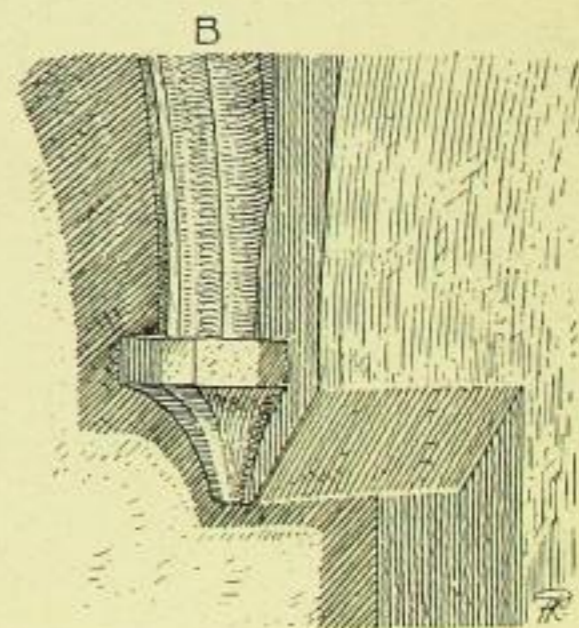
Fig. 165. Marienstein, Klosterkirche, Pfeilervorlage des Gewölbes unterm Nonnenchor mit Sockellösung.
