Fig. 182. Herrnhut, Herrschaftshaus, Platzschauseite.

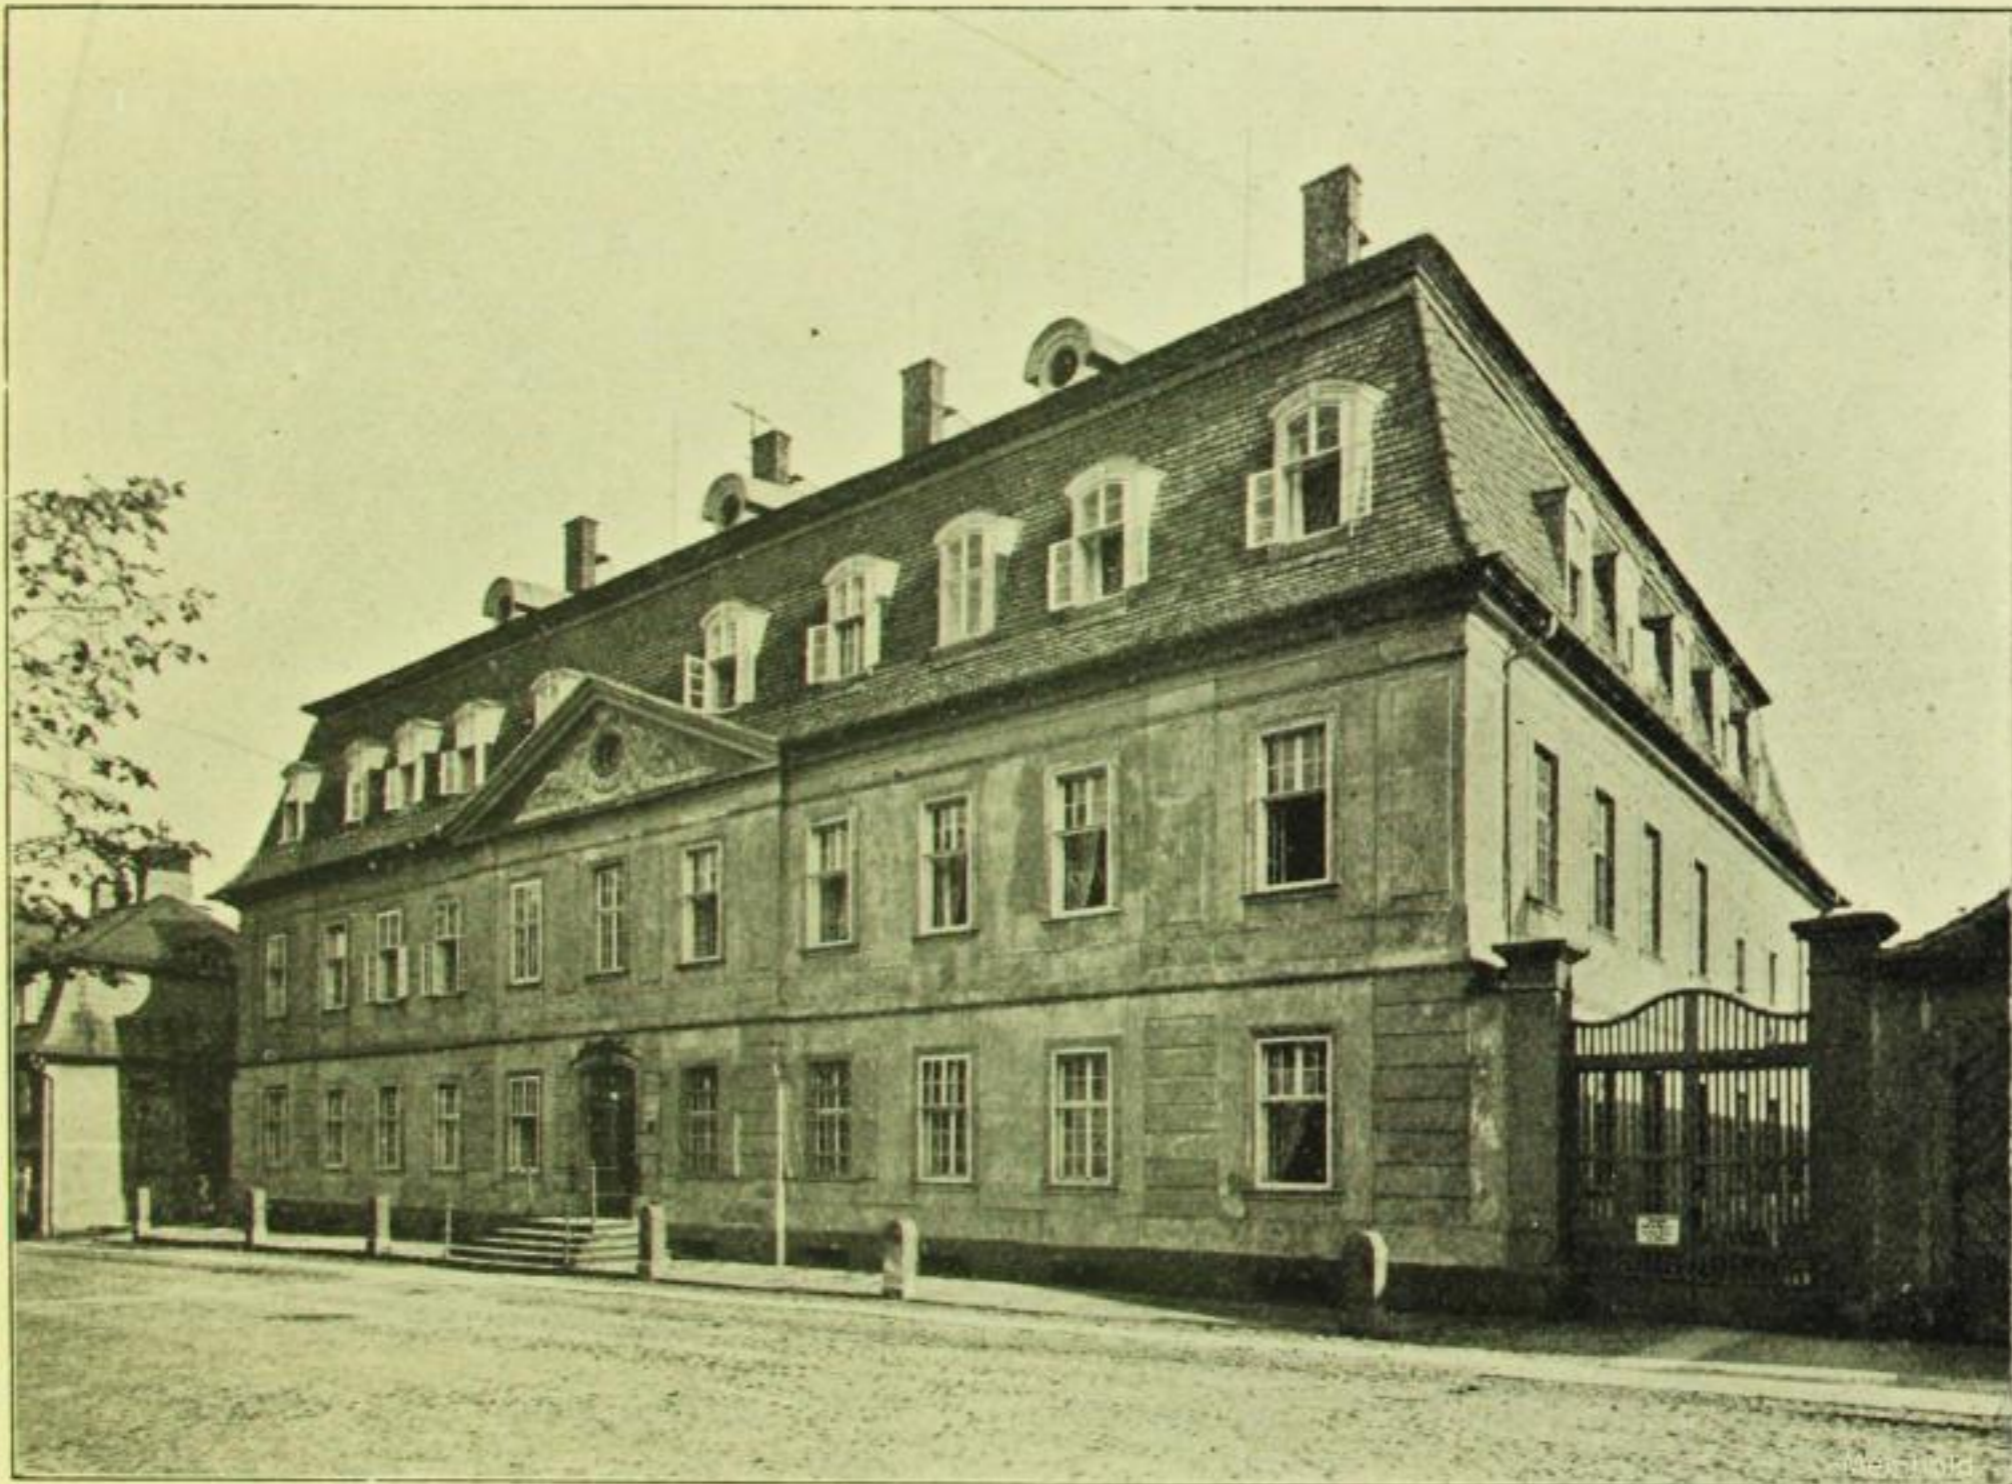
Die Platzschauseite (Fig. 182) zeichnet sich durch vornehme Einfachheit aus. In der Mitte der dreifenstrige Risalit mit Flach-Giebelverdachung, dessen Seiten wie das äußerste Fenster schlichte, mit einfachen Füllungen gehobene Lisenen begrenzen, im Erdgeschoß gequadert. Das

hohe Mansarddach durchbrechen unten Segmentbogenfenster mit Schlußsteinen, oben Kreisfenster. Den Flachbogen der Mitteltüre betont ein Schlußstein mit Volute und Blattgehänge. Die das Giebelfeld füllenden Palmzweige und Gehänge sind erst 1907 nach dem Muster der bisherigen, schadhaft gewordenen in Stuck angetragen.
