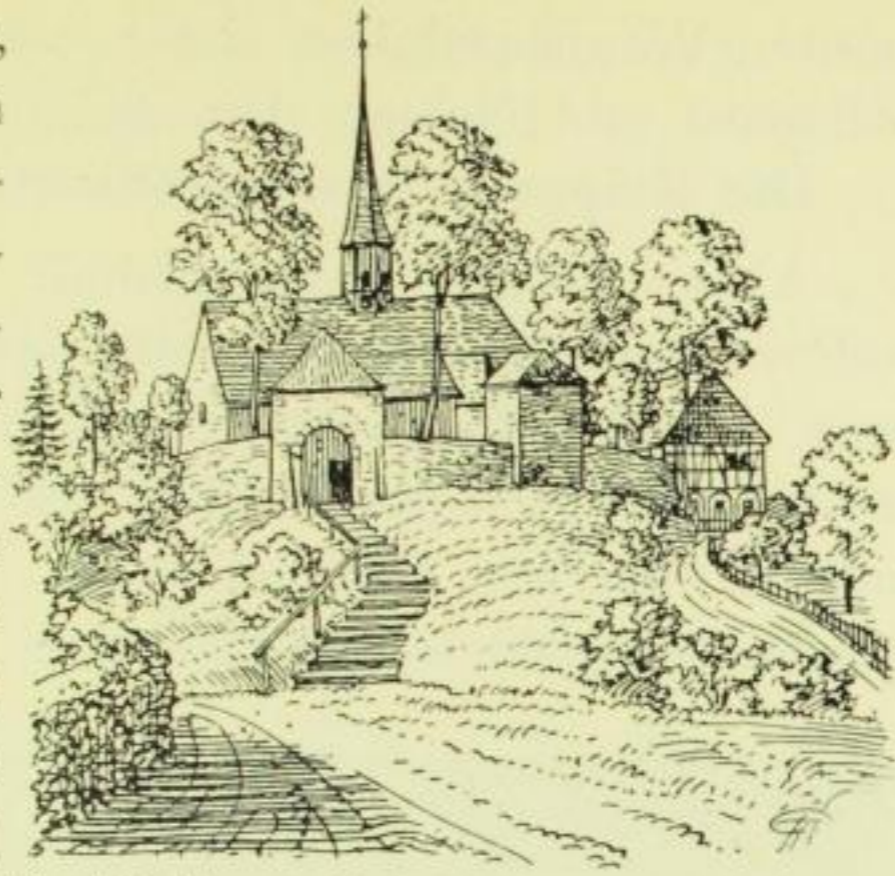
Fig. 484. Rennersdorf, Kirche, Zustand um 1840.
