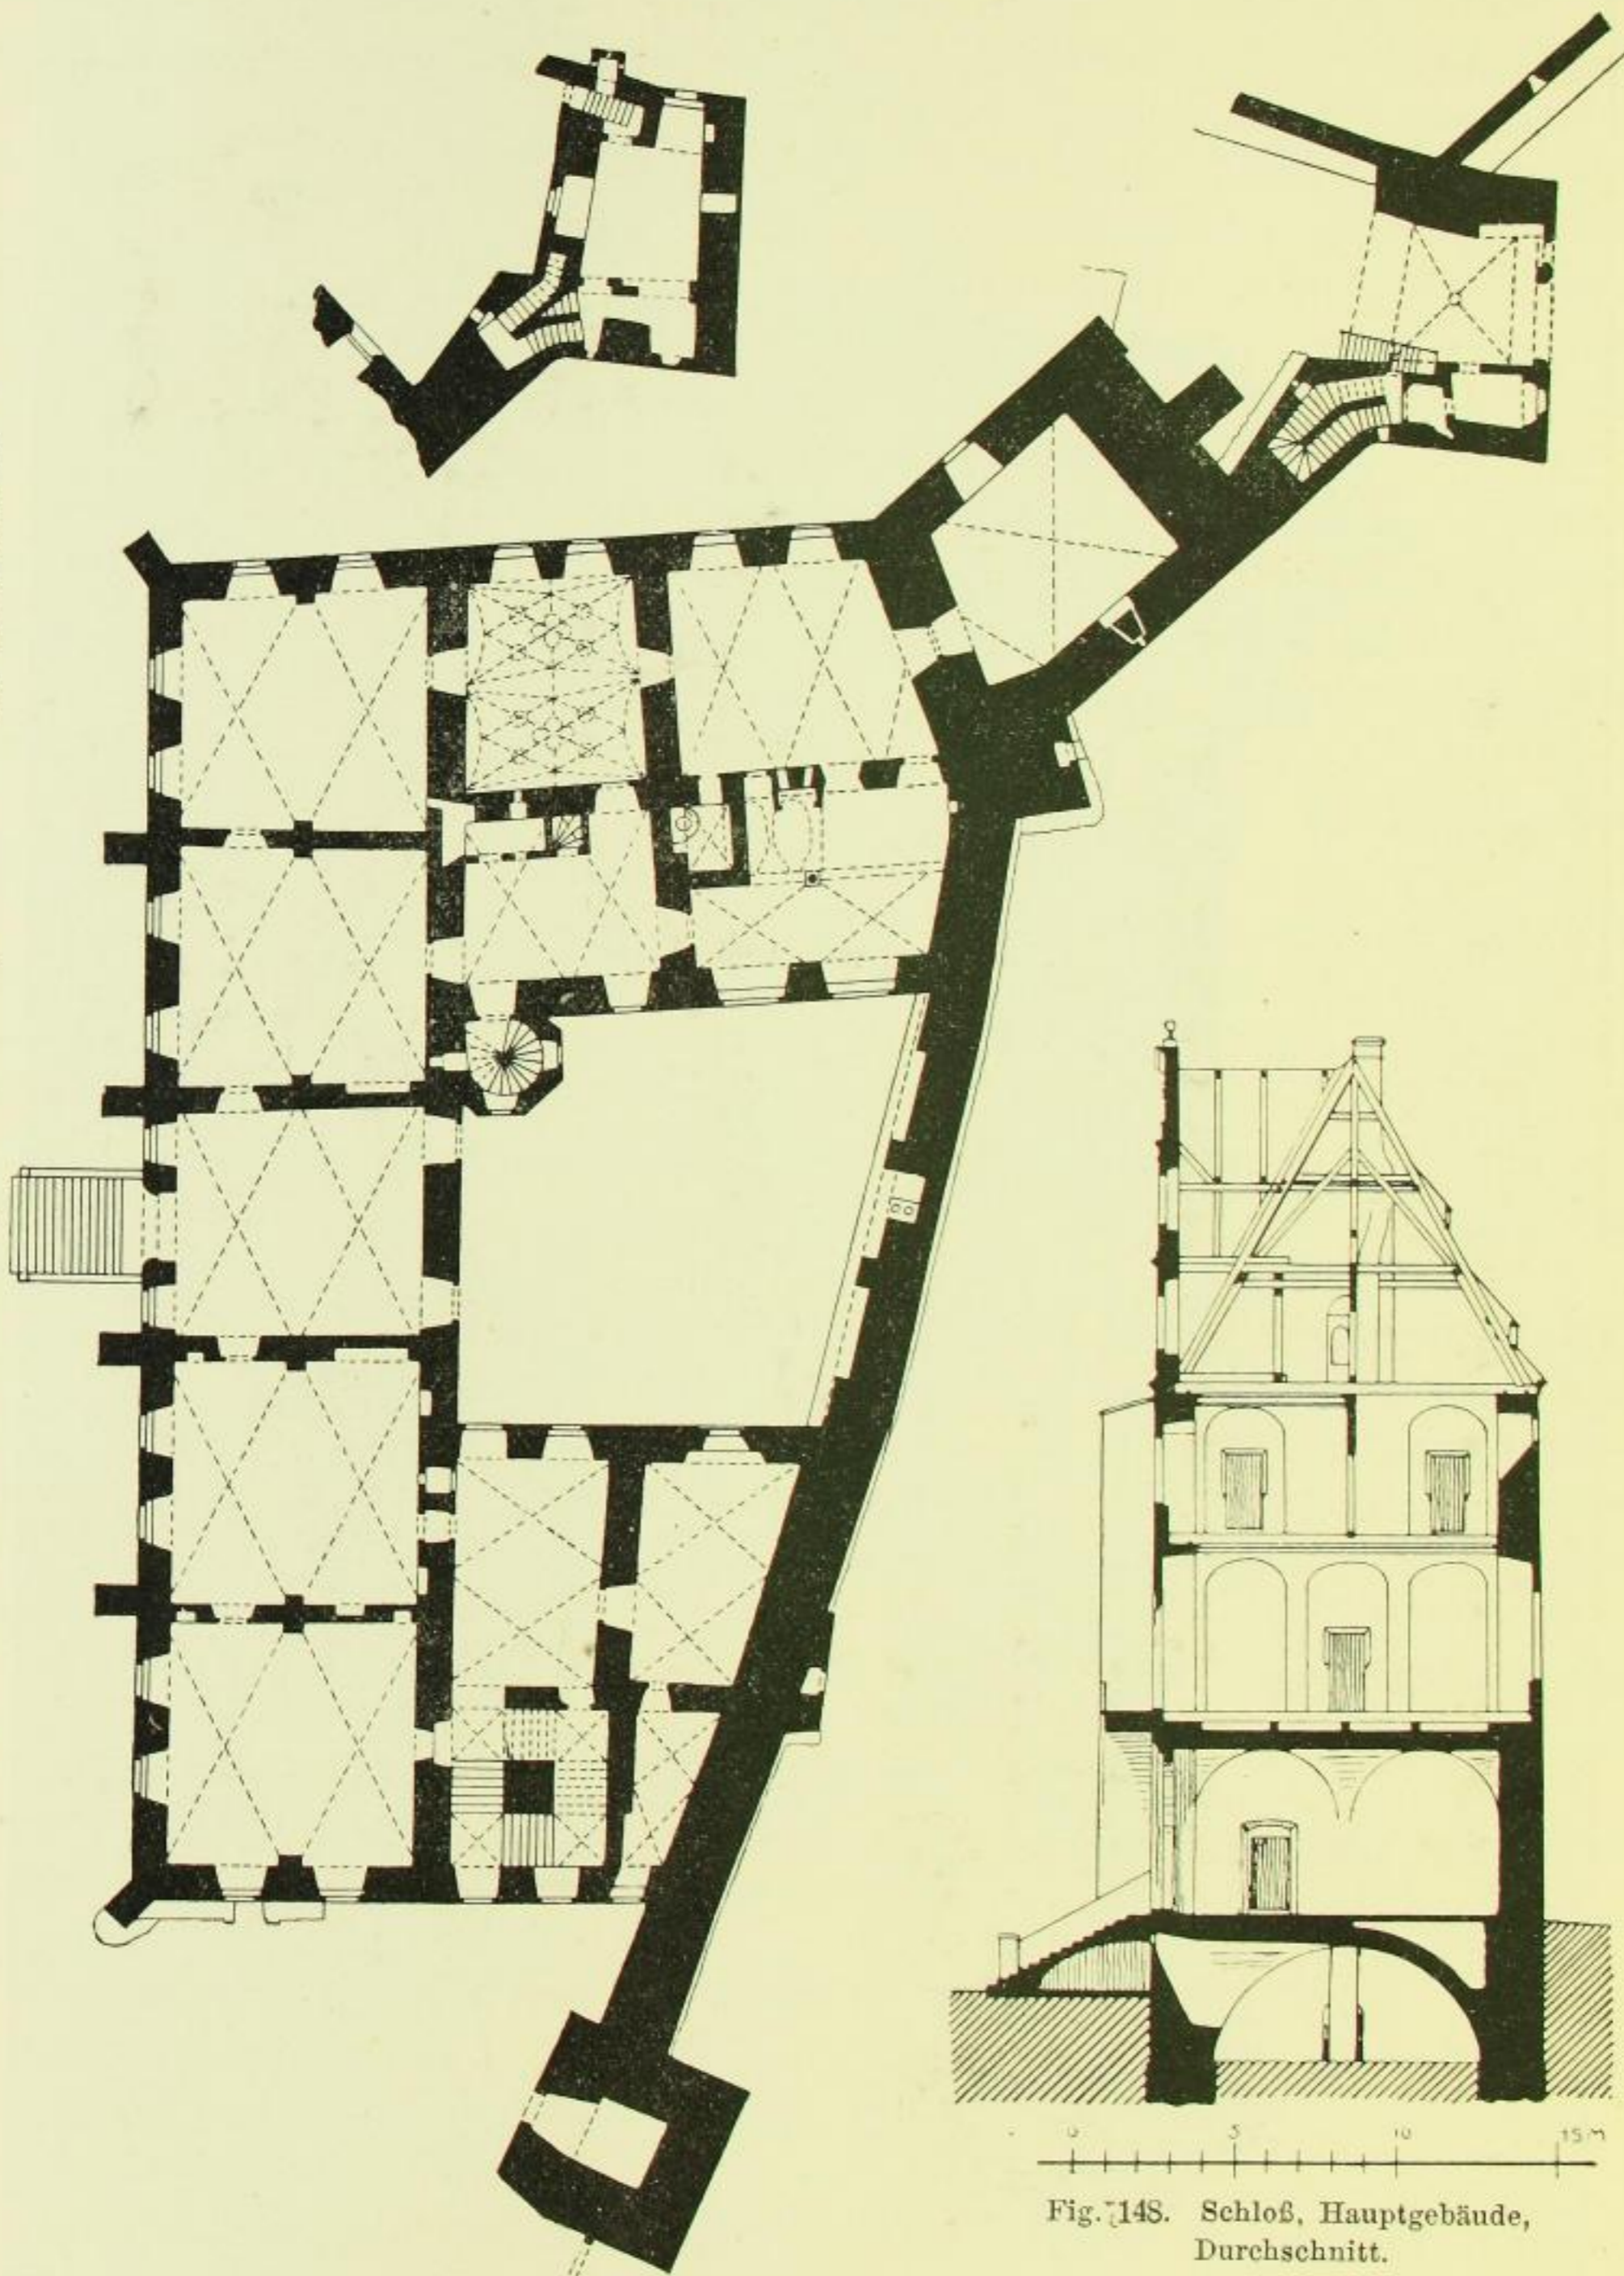
Fig. 147. Schloß, Hauptgebäude, Grundriß des Erdgeschosses. Zustand von 1840.

einfachen Grundrissbildung der Hauptteile — Anordnung von fünf fast gleichgroßen Räumen (Fig. 147) — entsprechen im Aeußeren, das übrigens der
