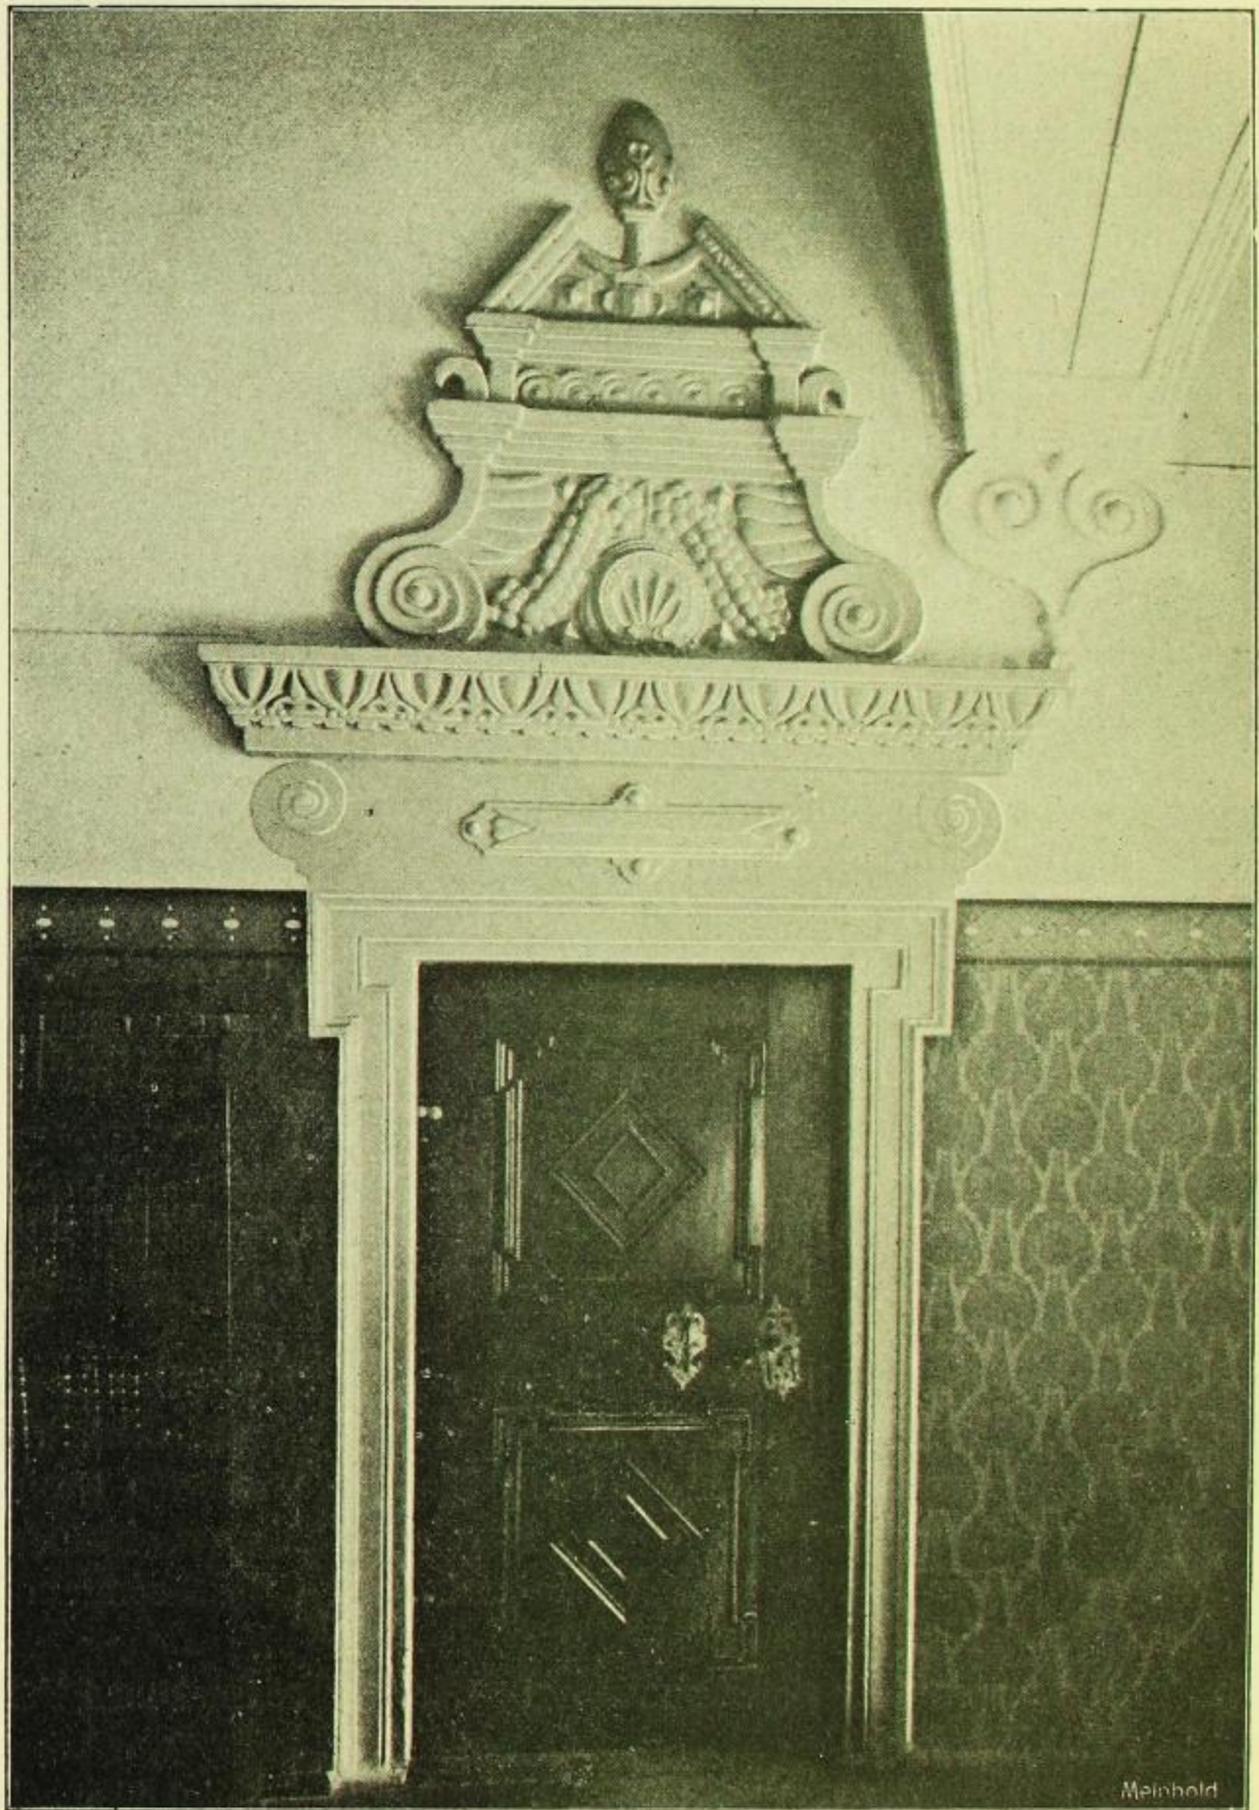
sonders die reiche Verwendung von Gesimsschmuck mit Eierstab und eigentümlich behandeltem Zahnschnitt.

Die Behandlung der Bauformen weist deutlich auf Martin Pötzsch als den leitenden Meister hin.

Fig 196. Rathaus, Tür im Bürgermeisterzimmer.]
