Fig. 293. Schmorkau, Kirche, Grundriß.

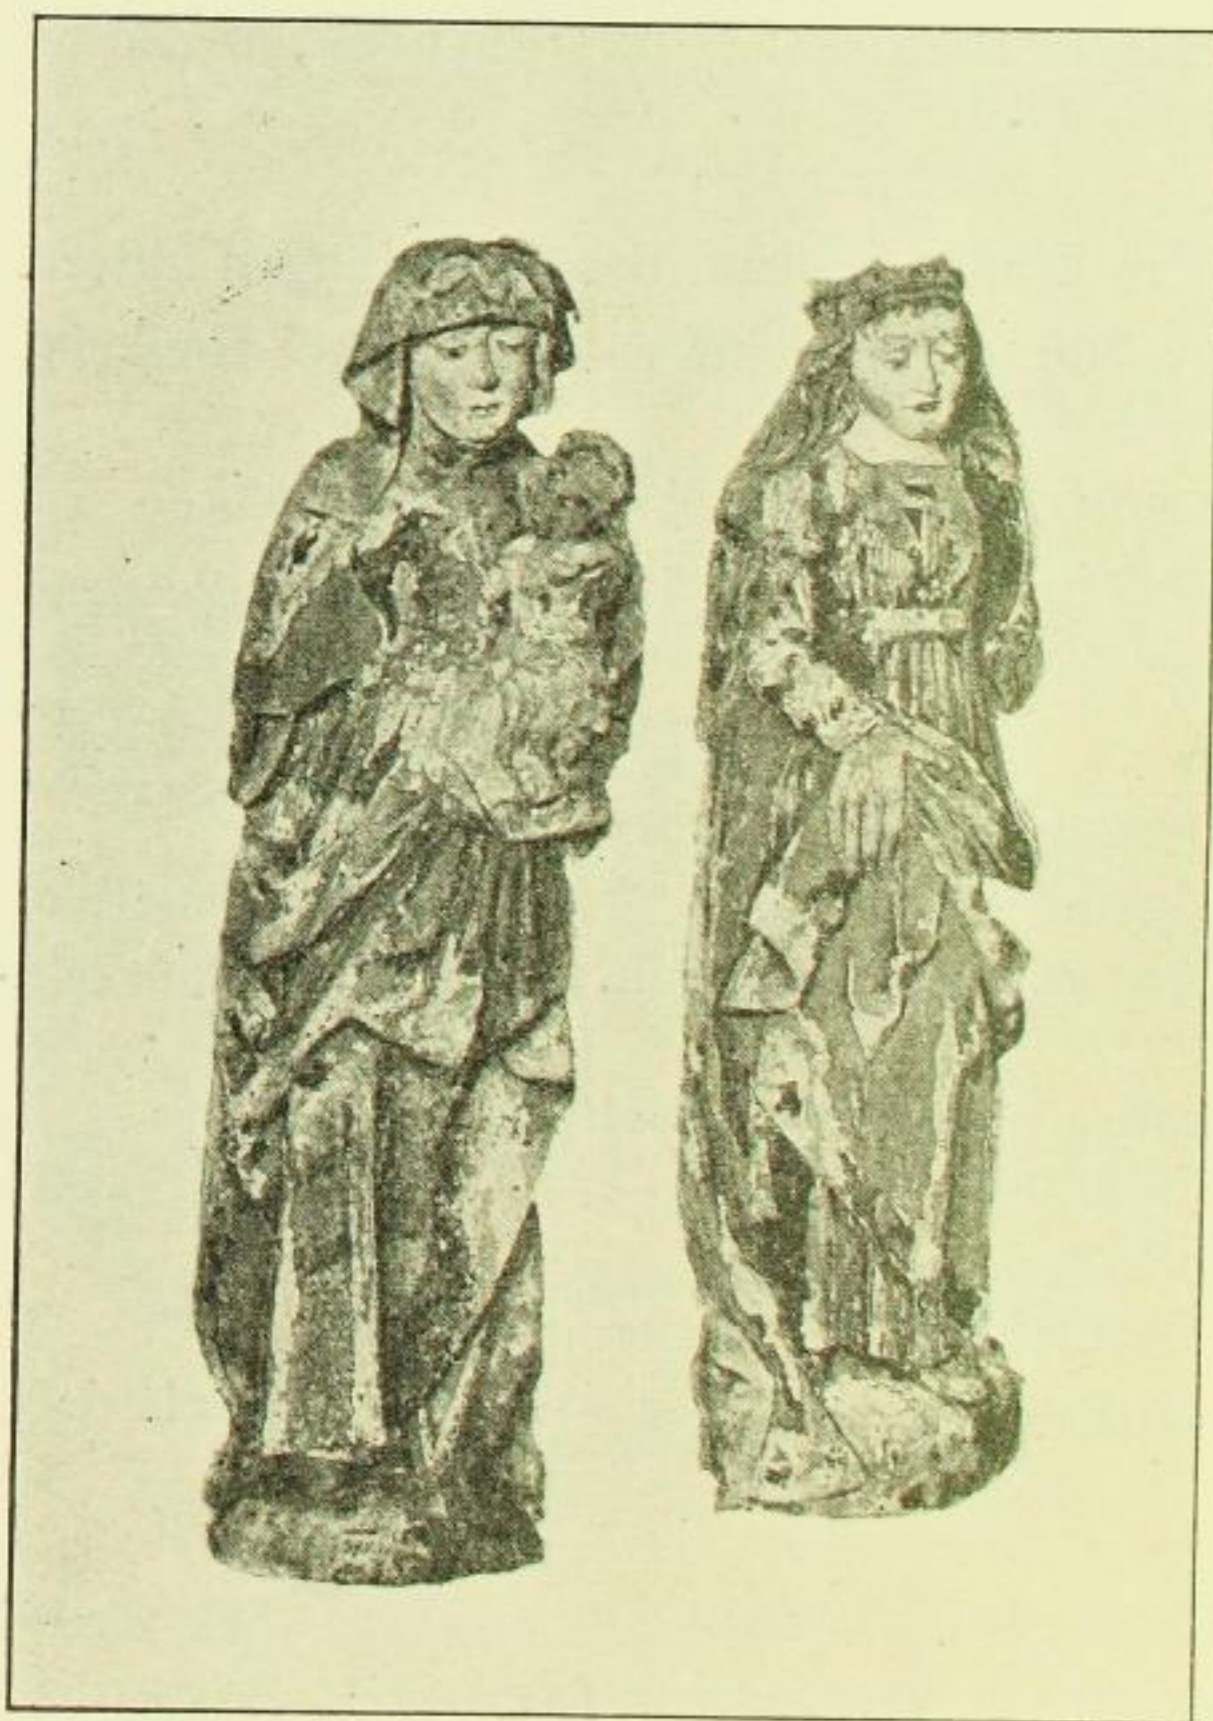
Fig. 294. Schmorkau, Reste eines Flügelaltars.

Reste eines Flügelaltars (Fig. 294). Figuren gegen 80 cm hoch, in Holz geschnitzt, bemalt, und zwar:

Die heilige Anna, auf dem linken Arme das Marienkind, der rechte Arm mit dem Christuskinde fehlt.

Die heilige Katharina (?), in grünem Gewande, der linke Arm fehlt, die Rechte an den Schenkel gelegt.

Die stark beschädigten Figuren dürften zu Anfang des 16. Jahrhunderts entstanden sein.
