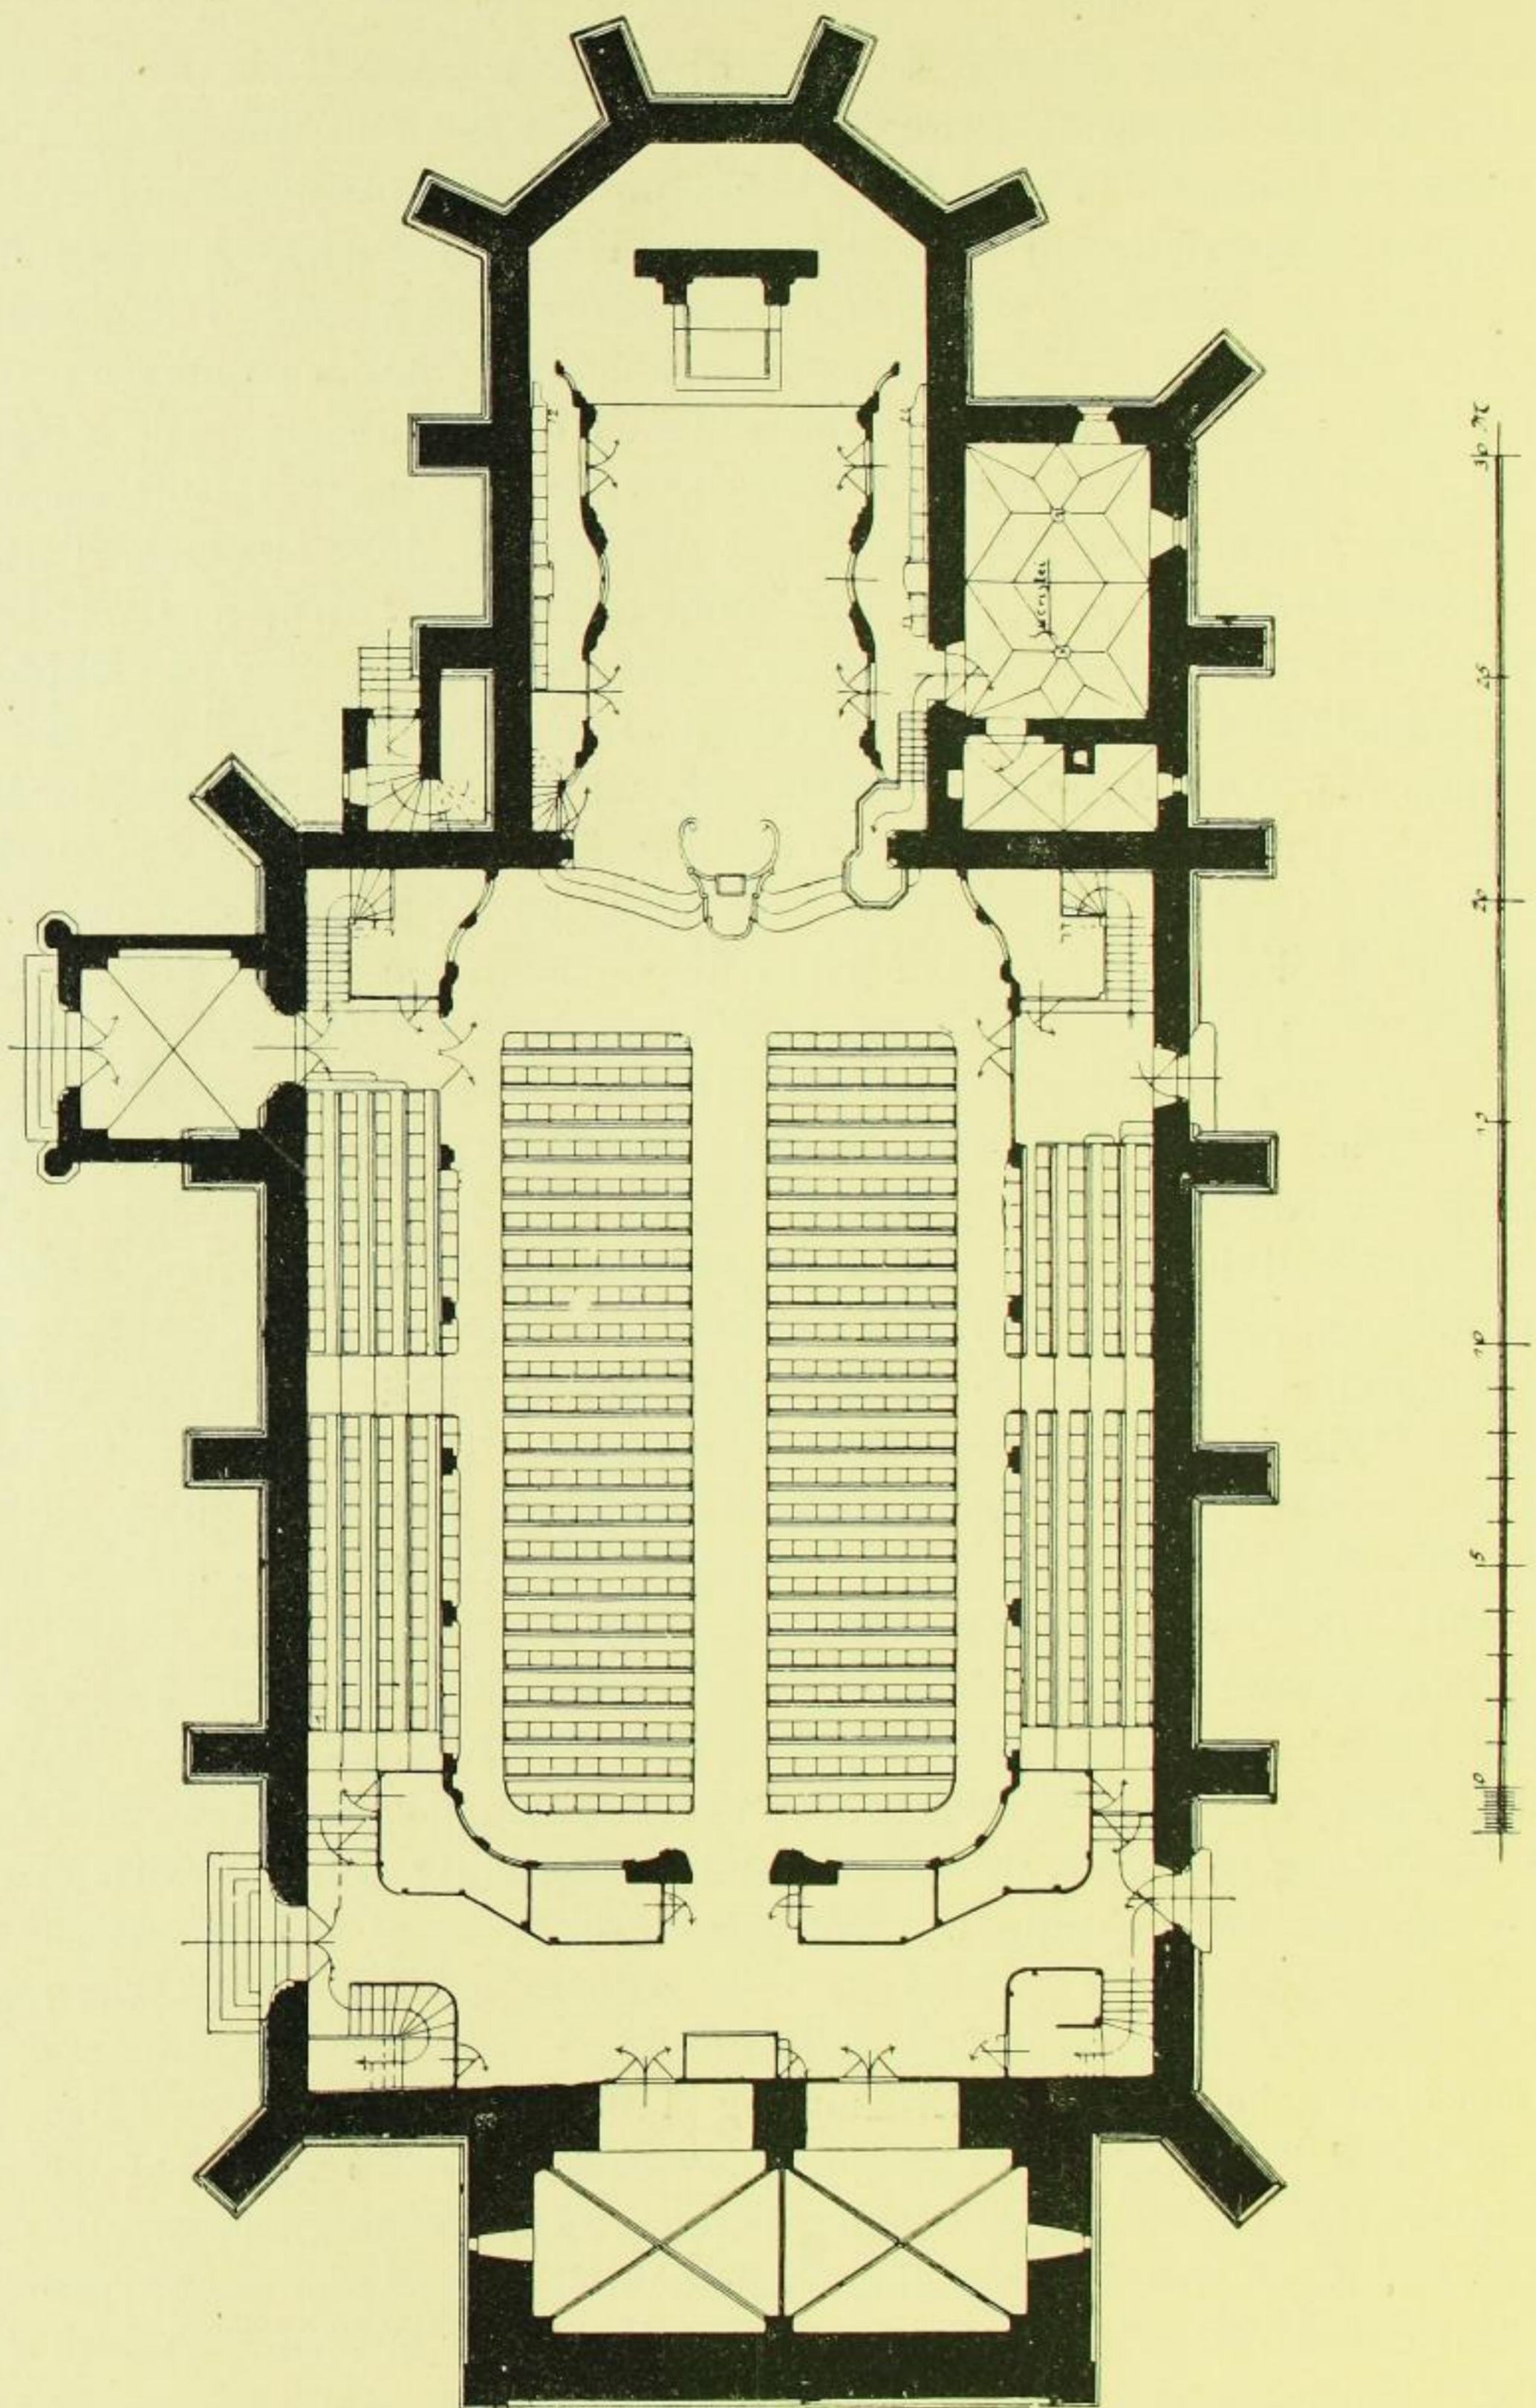
Fig. 359. Lommatzsch, Kirche, unterer Grundriß. Zustand vor 1900.

Der Turm weicht von der Ostung des spätgotischen Langhauses um rund 40 cm ab. Sein Erdgeschoß öffnete sich bis 1900 in zwei Rund-
