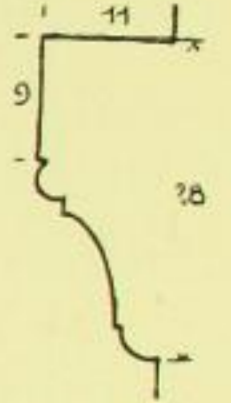
Im Innern (Fig. 643) befindet sich an der Südseite eine Abstellnische. Der zum nächsten Raume überführende Rundbogen zeigt nur spärliche Reste eines Kämpfergesimses (wie nebenstehend) und erhebt sich, gleich der Koncha, nur rund 5,5 m über dem Fußboden. Außen und innen ist sie ganz schlicht und mit einem Halbkegeldach überdeckt.
