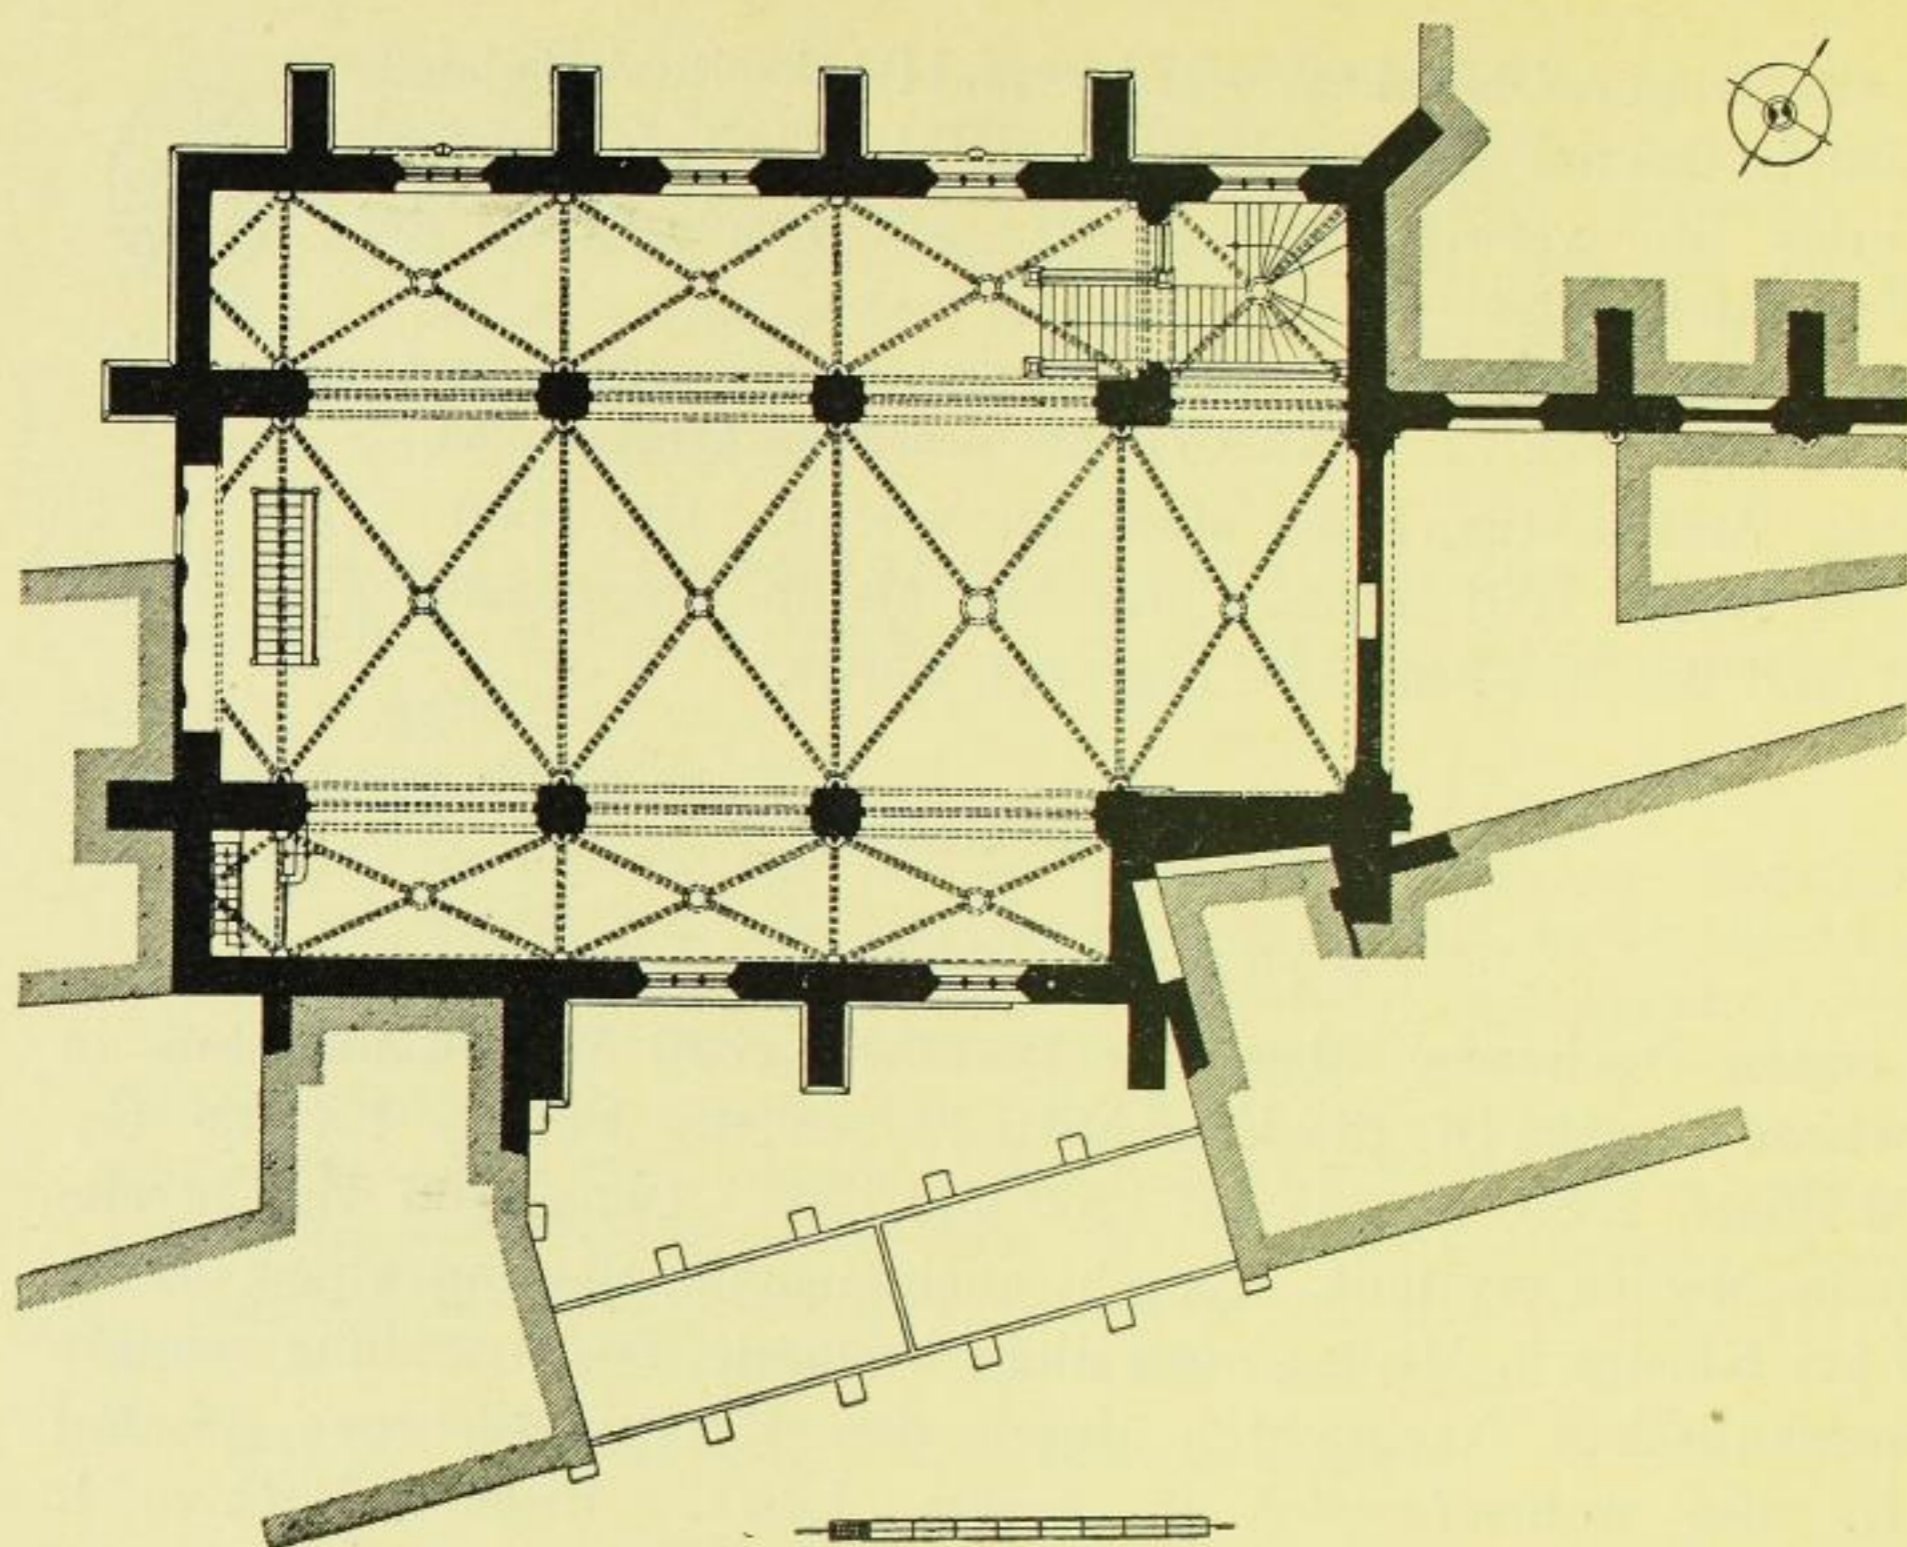
Fig. 91. Franziskanerkirche, Grundriß in Höhe des Obergeschosses. Zustand nach 1900.

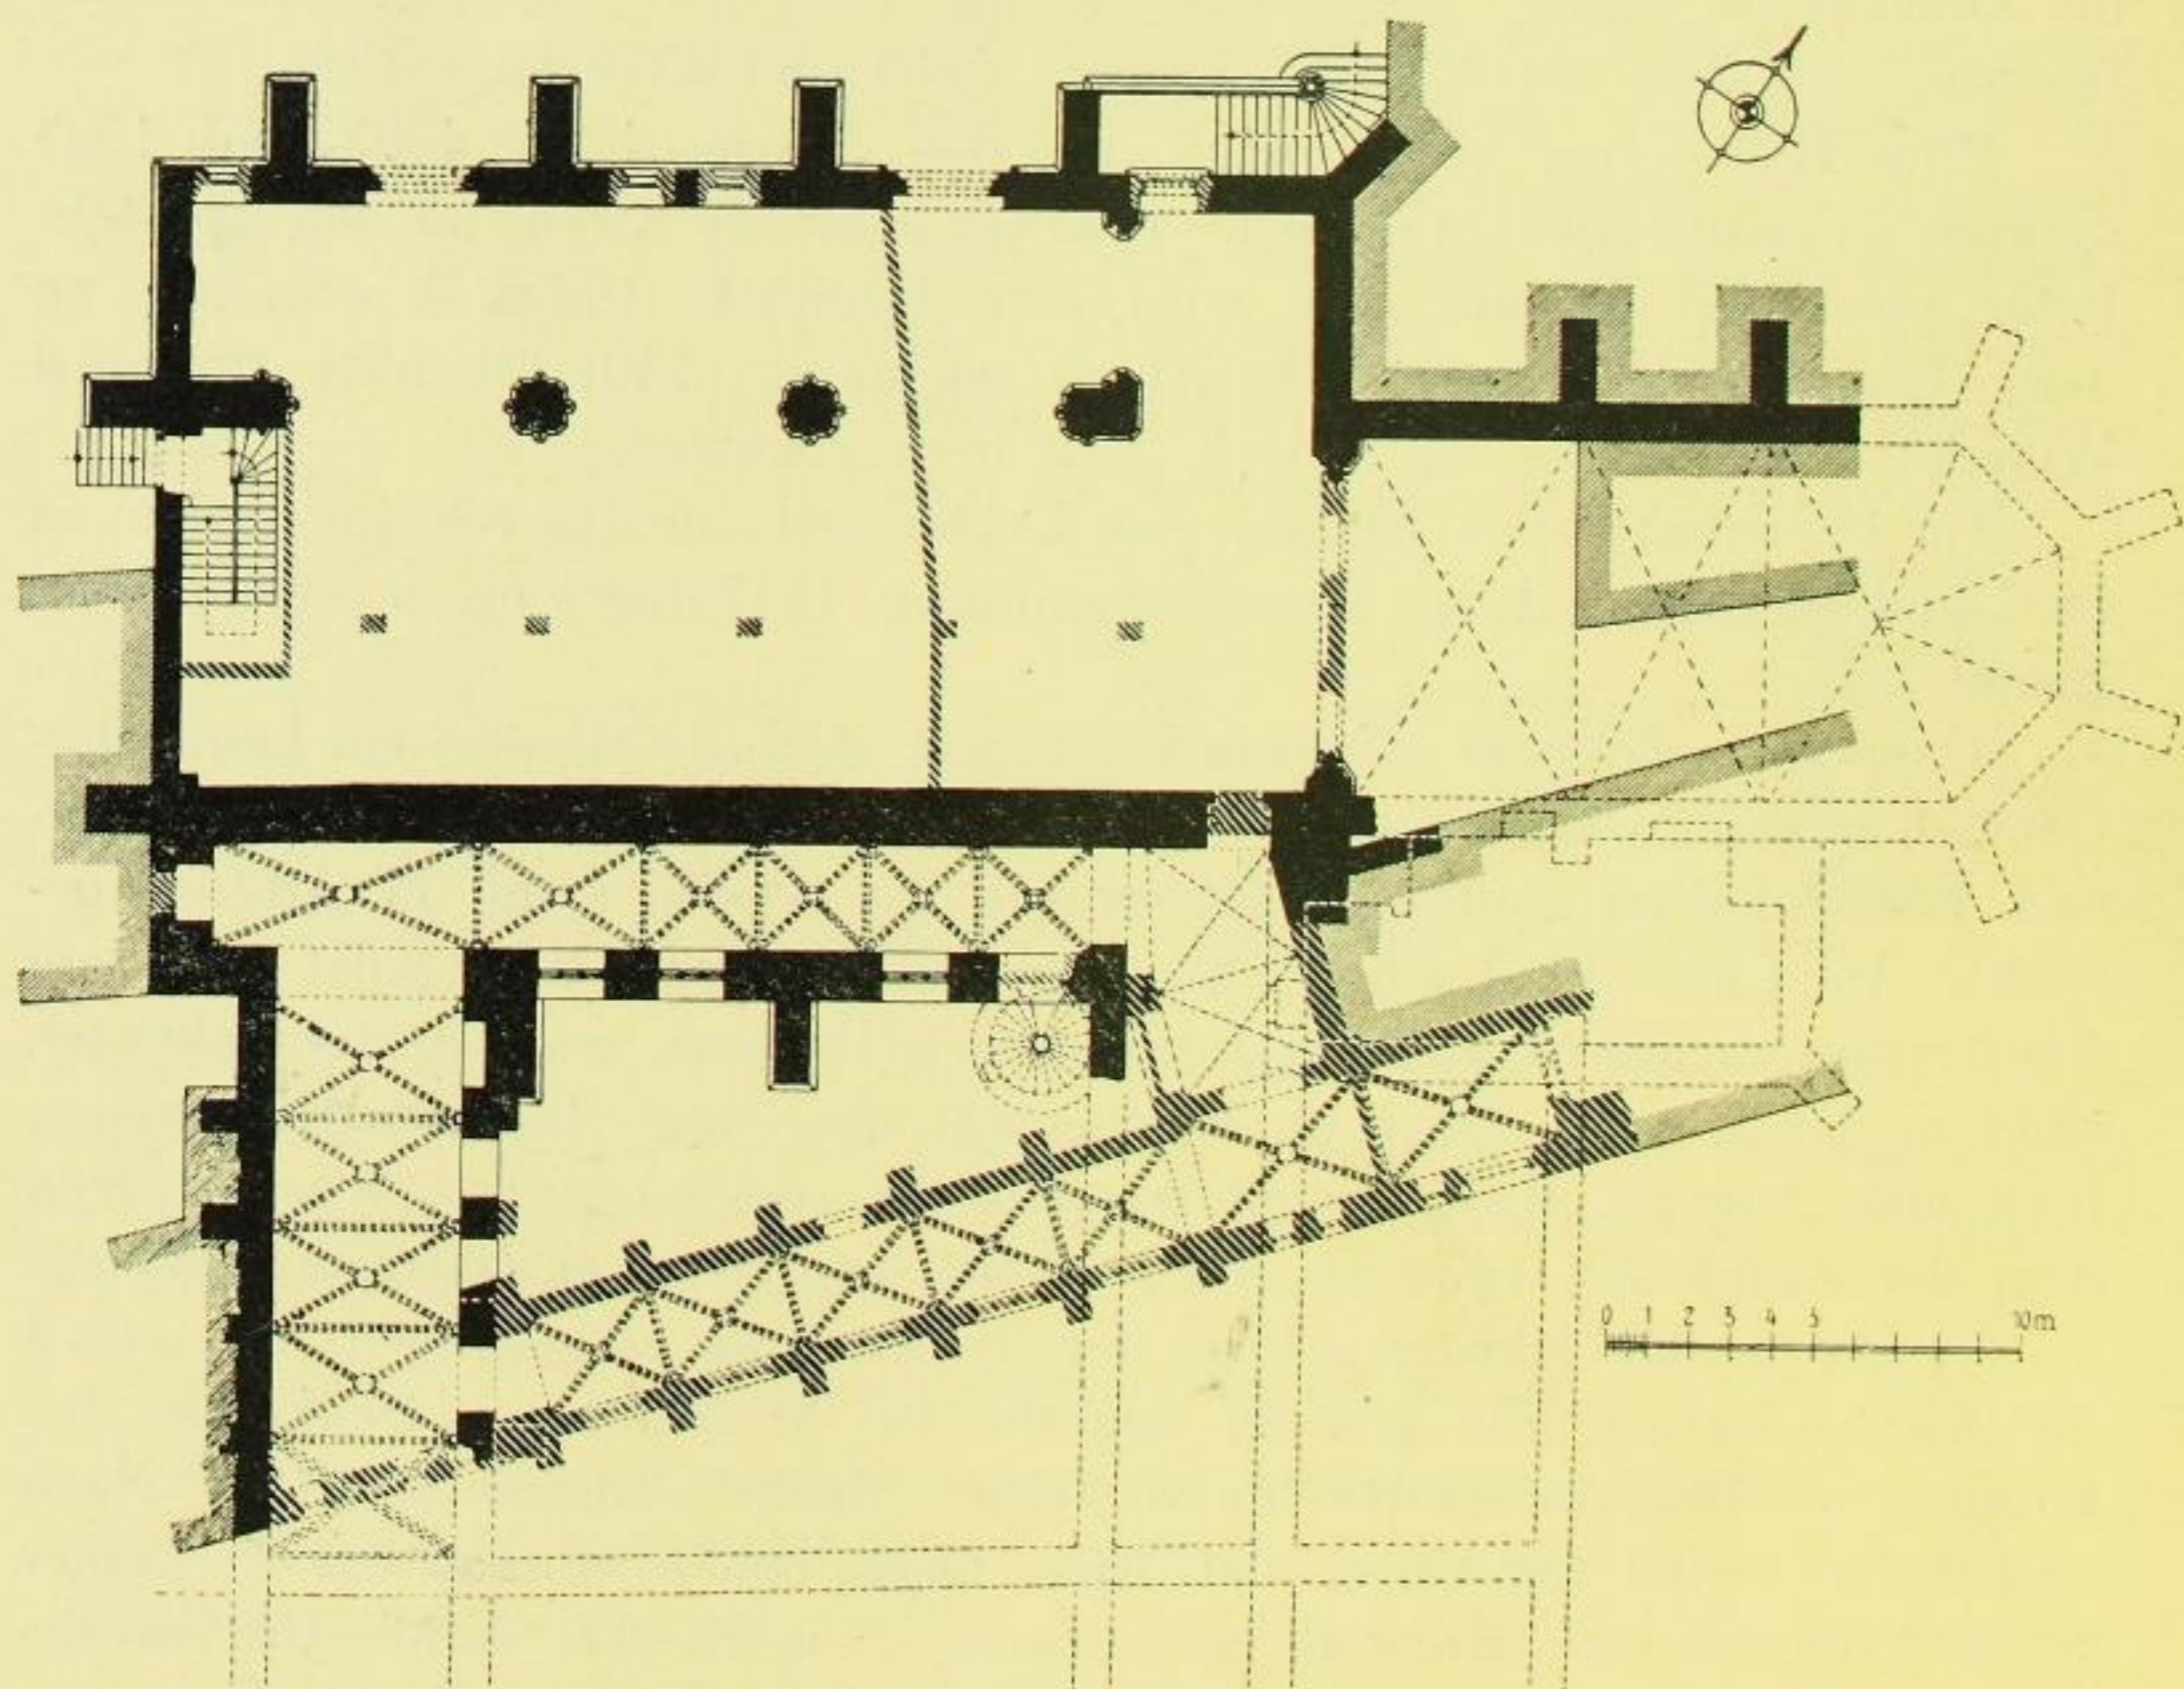
Fig. 92. Franziskanerkirche, Grundriß des Schiffes mit ergänztem Chor und Kreuzgang. Zustand nach 1900.
