Fig. 259. Wolfgangskirche, Ostansicht.

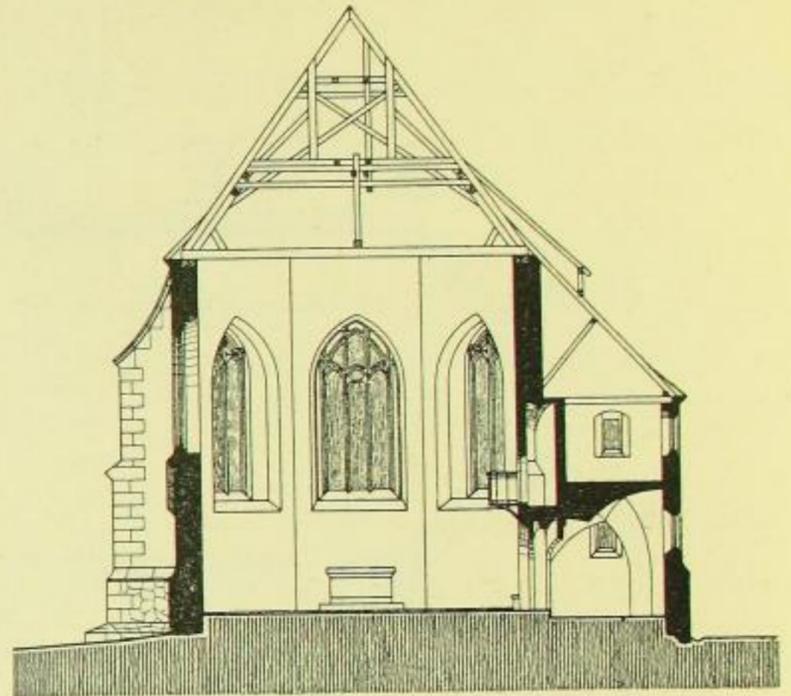
Fig. 260. Wolfgangskirche, Querschnitt.

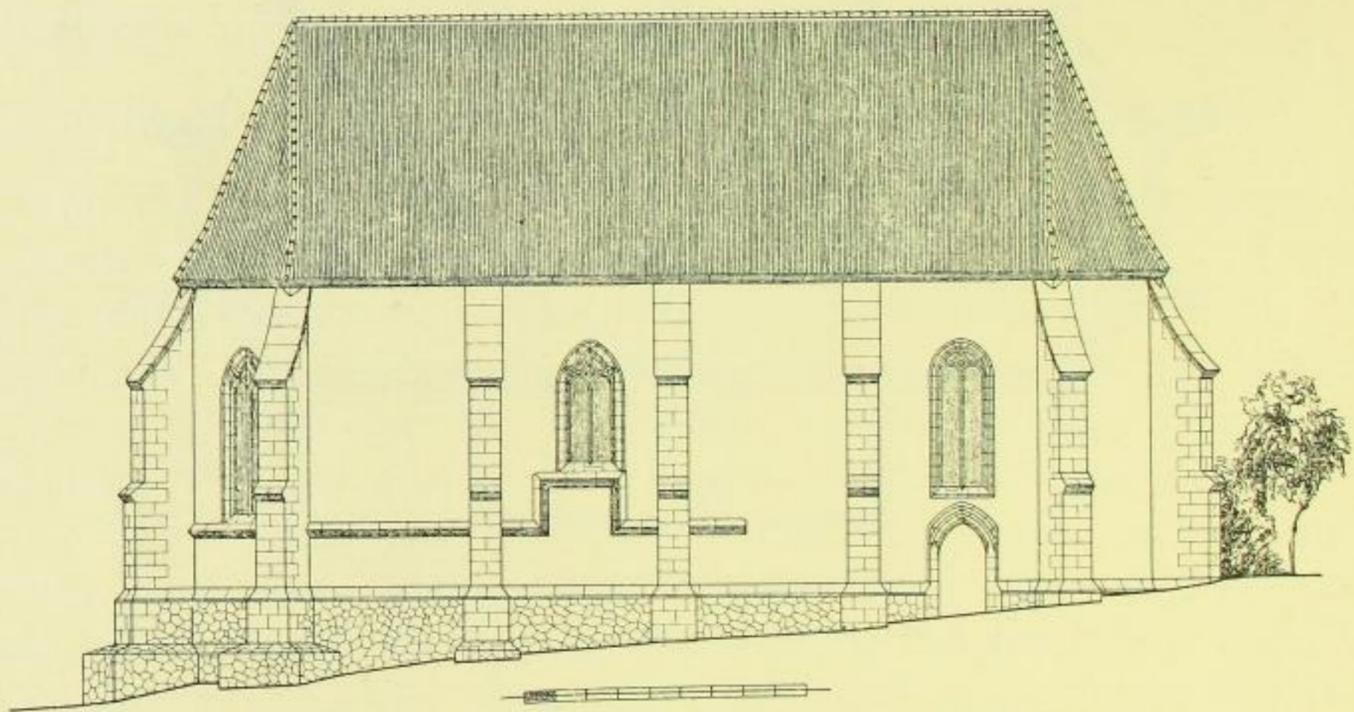
Fig. 261. Wolfgangskirche, Nordansicht.

Der Ostchor zeigt die Formen der Zeit Arnolds von Westfalen, der auch zumeist als Künstler des Baues angesprochen wird, obgleich urkundliche Belege hierfür fehlen (siehe unten). Namentlich entspricht die aus Hohlkehlen sich zusammensetzende Profilierung durchaus der Kunst des Meisters. Diese erkennt man auch am Maßwerk der Fenster (Fig. 263 bis 266), am Haupt- und Gurtgesims (Fig. 267); doch dürfte der Bau nicht über die Hälfte gegen Westen hinausgewachsen sein, ehe er bis 1516 liegen blieb. Man hat sich den Westanschluß etwas östlich von der Wendeltreppe und Kanzel zu denken. Dieser Teil zeigt durchweg ein Gurtgesims, das sich an der Nordfront verkröpft. Hier sollte wohl das alte Tor sitzen,
