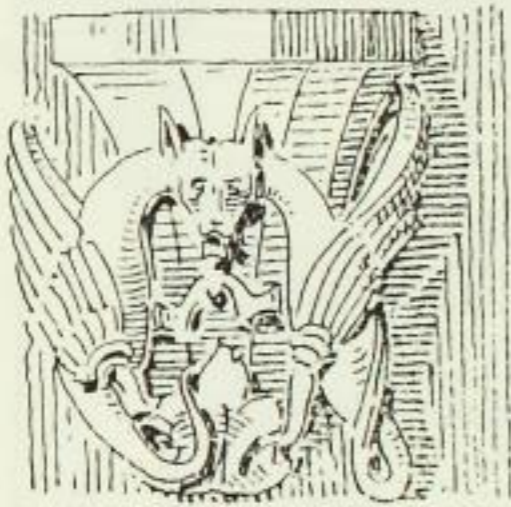
Die theilweise in traurigem Verfall befindlichen Reste sind mit kunstreich ausgestatteten Kreuzgewölben überspannt. Die mit Birnstab, Kehle und Rundstab profilirten Rippen der östlichen Gewölbe stützen sich auf Tragsteine, von denen die an den Innenwänden mit jetzt zerstörten Engelsfiguren geziert waren, während die der Aussenwände einfacher gehalten sind, letztere sind theilweise durch die Figuren 8 bis 13 wiedergegeben. Die am Besten erhaltenen sandsteinernen
