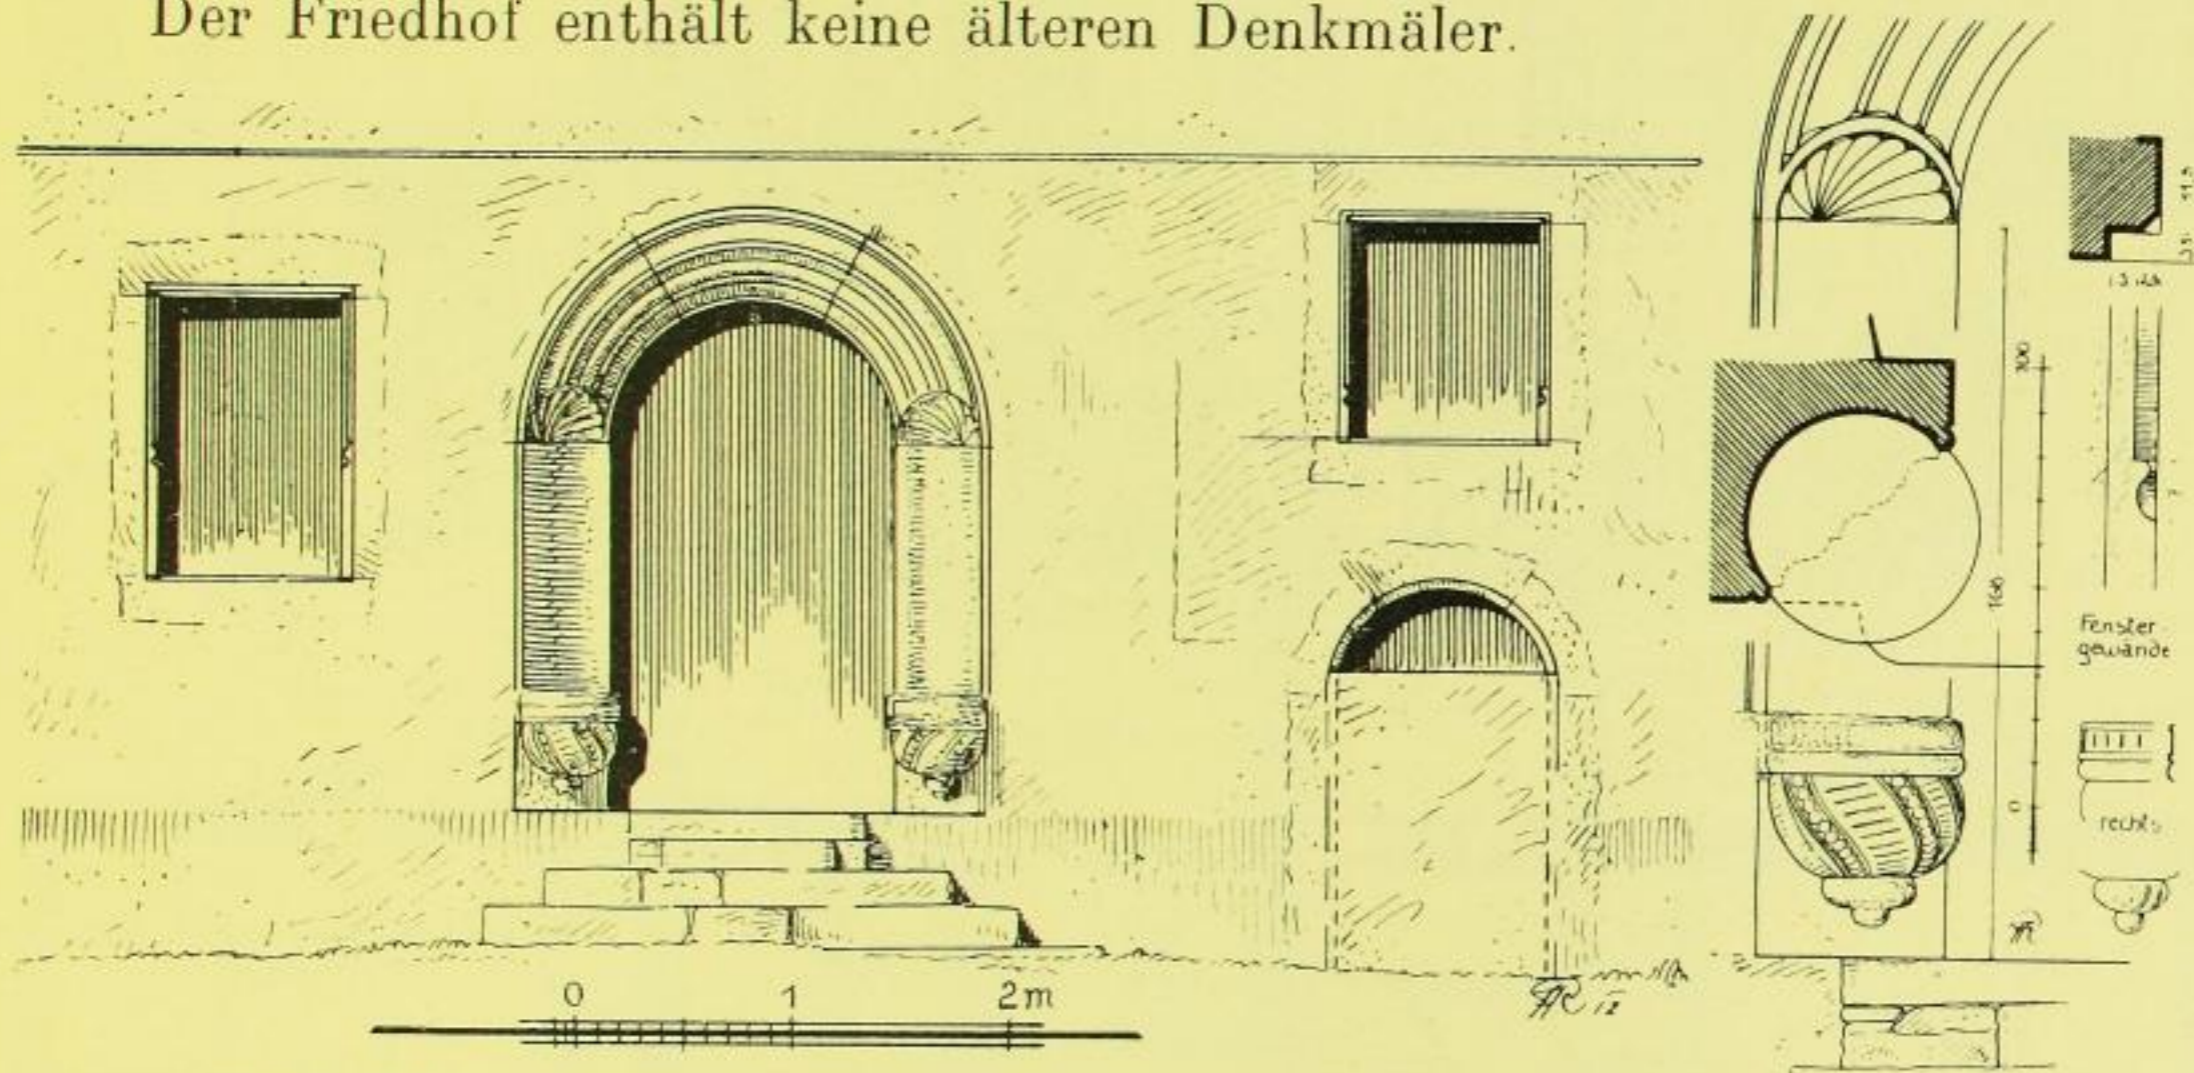
Fig. 6 und 7. Bärnsdorf, Pfarrhaus, Einzelheiten der Schauseite und der Hausflur.

Stattlicher, zweigeschossiger Bau, das Obergeschoß in verputztem Fachwerk. Tor mit Ecksitzen (Fig. 6), nahe dem Gemeindeteich gelegen, je
