Fig. 26. Blochwitz, Kirche, Innenansicht.

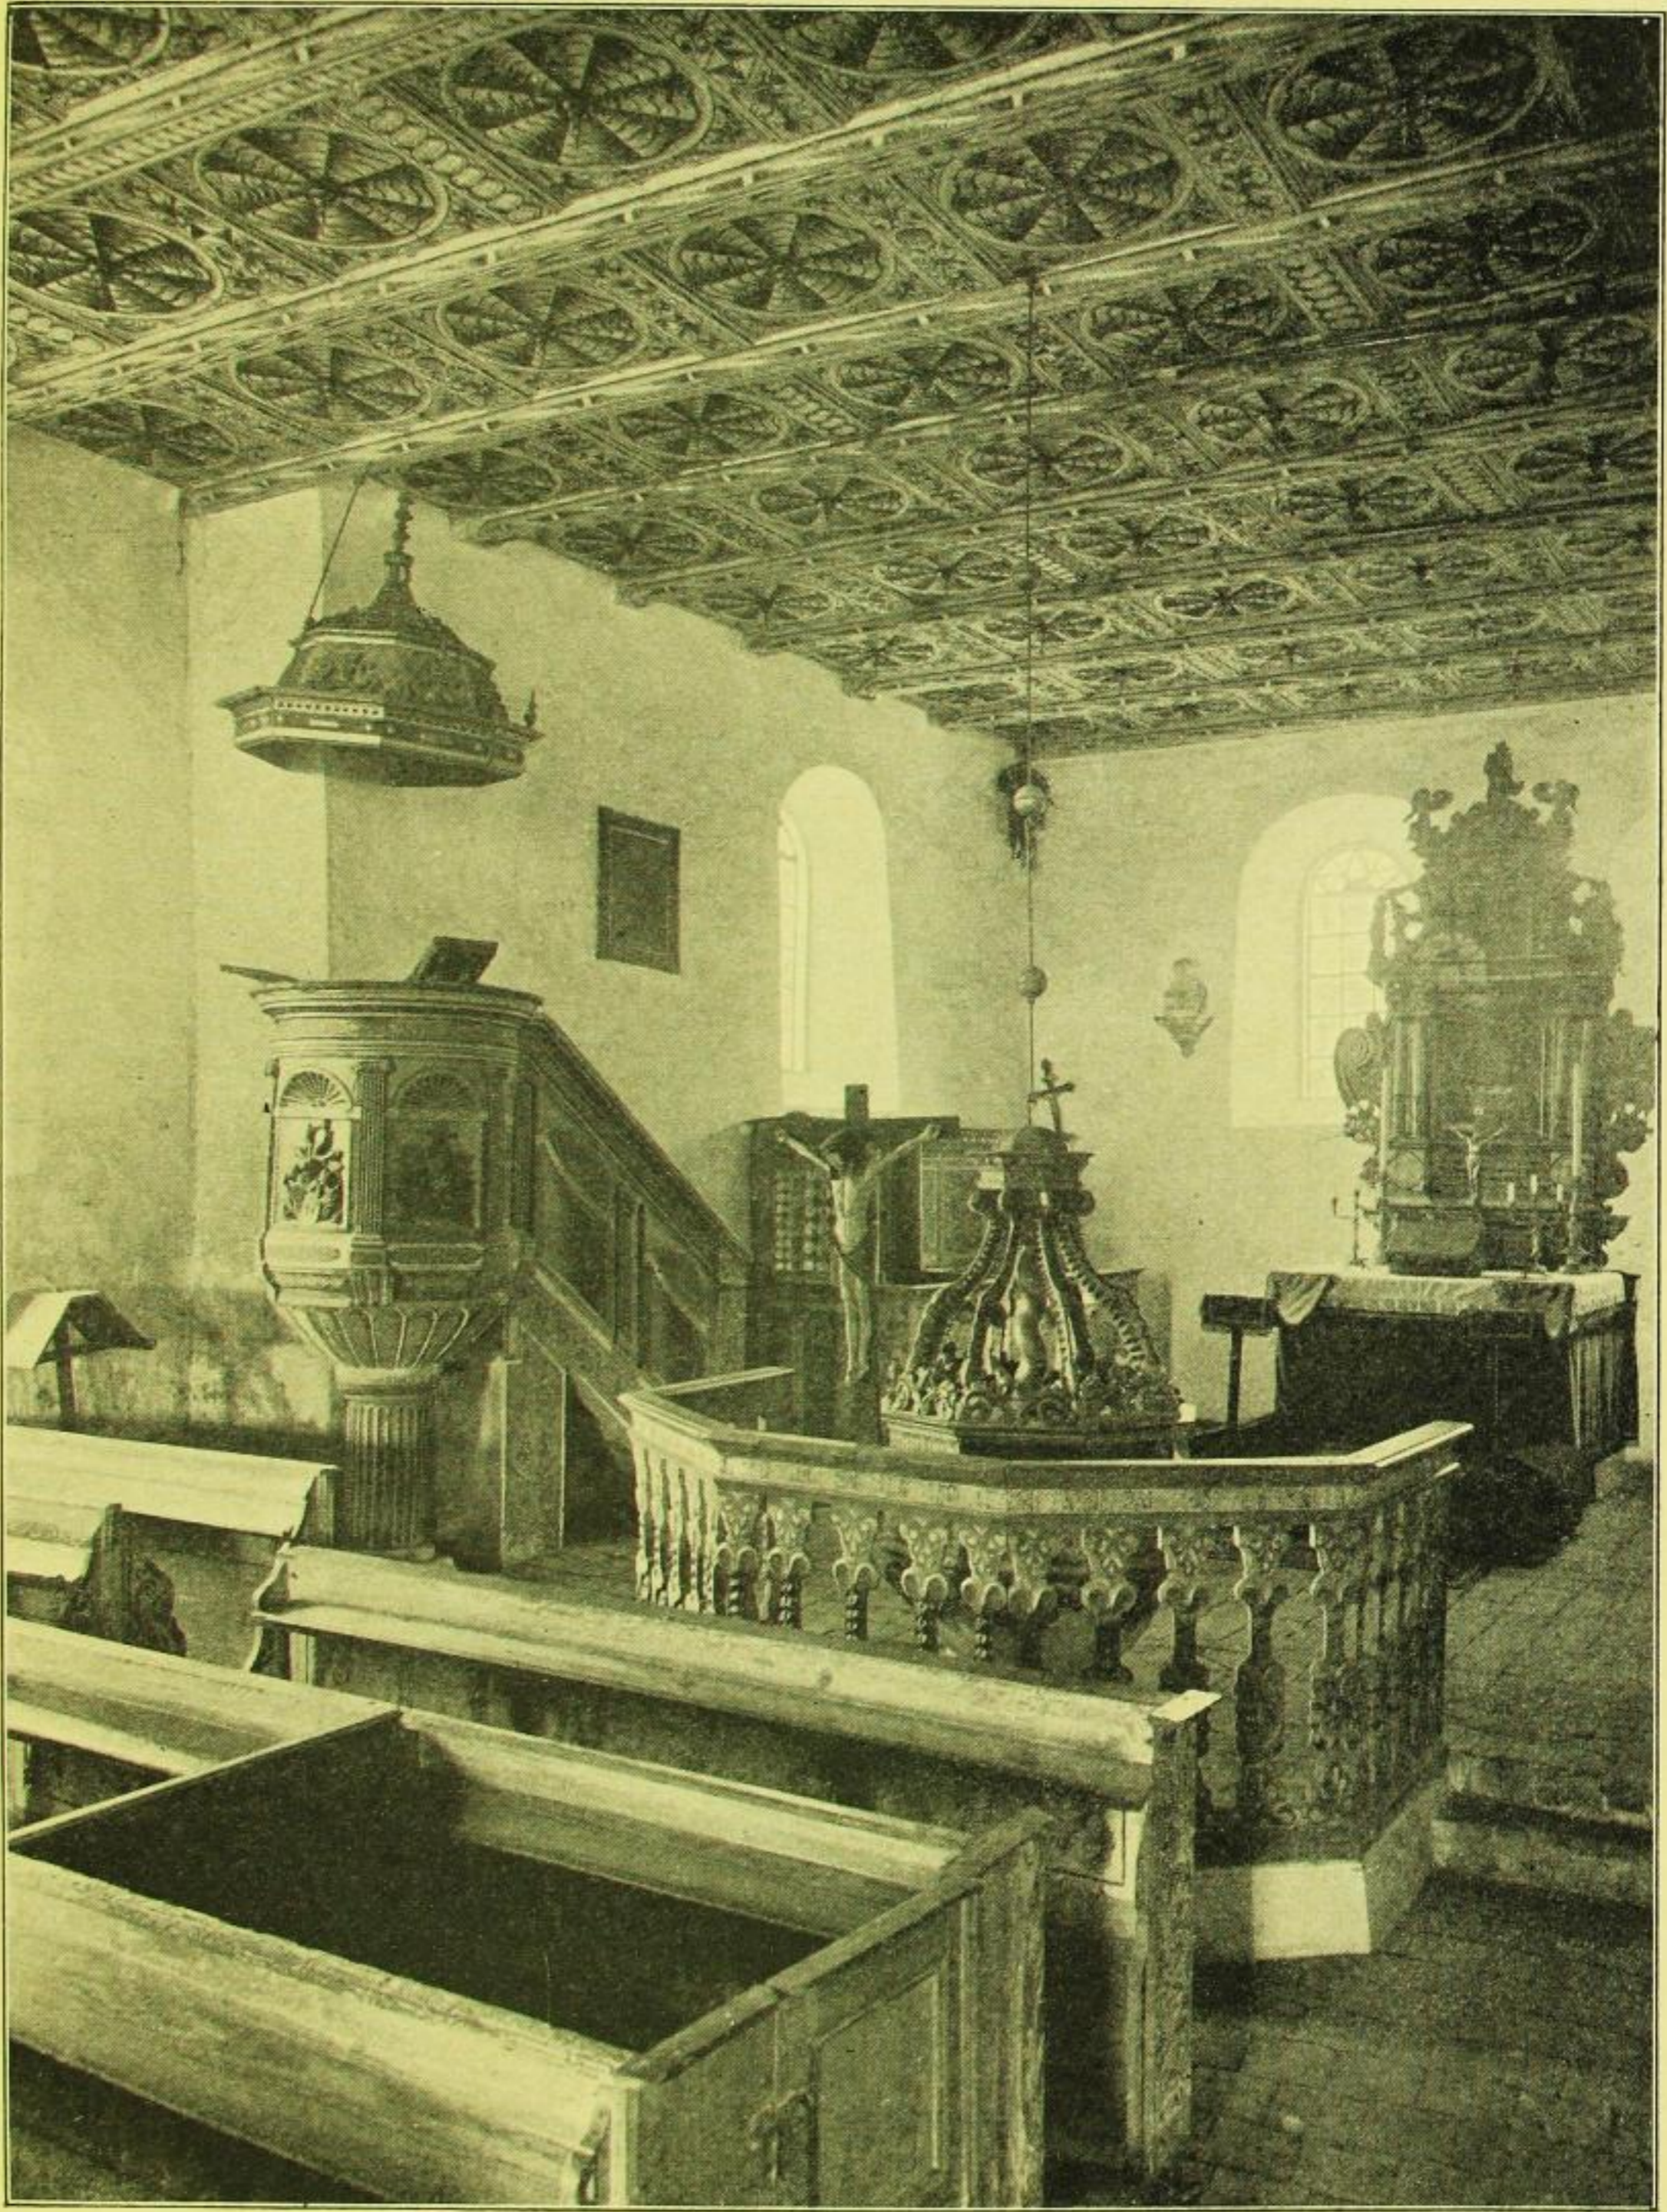
Rankenwerk auf graublauem Grund. Am östlichen Ende der Empore erhielt sich ein Holzgitter mit ausgesägten vierpaßförmigen Löchern. Das Gesims mit vergoldeten Zähnen und verstümmelter Bekrönung. Die Farbengebung ist aus Weiß und Rot gebildet.

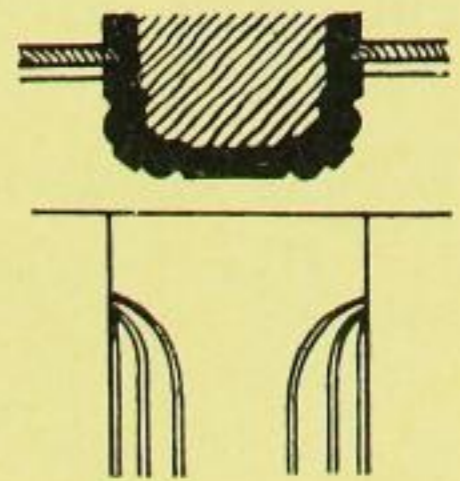
Die Balken enden in Schiffchen; Profil wie nebenstehend.
