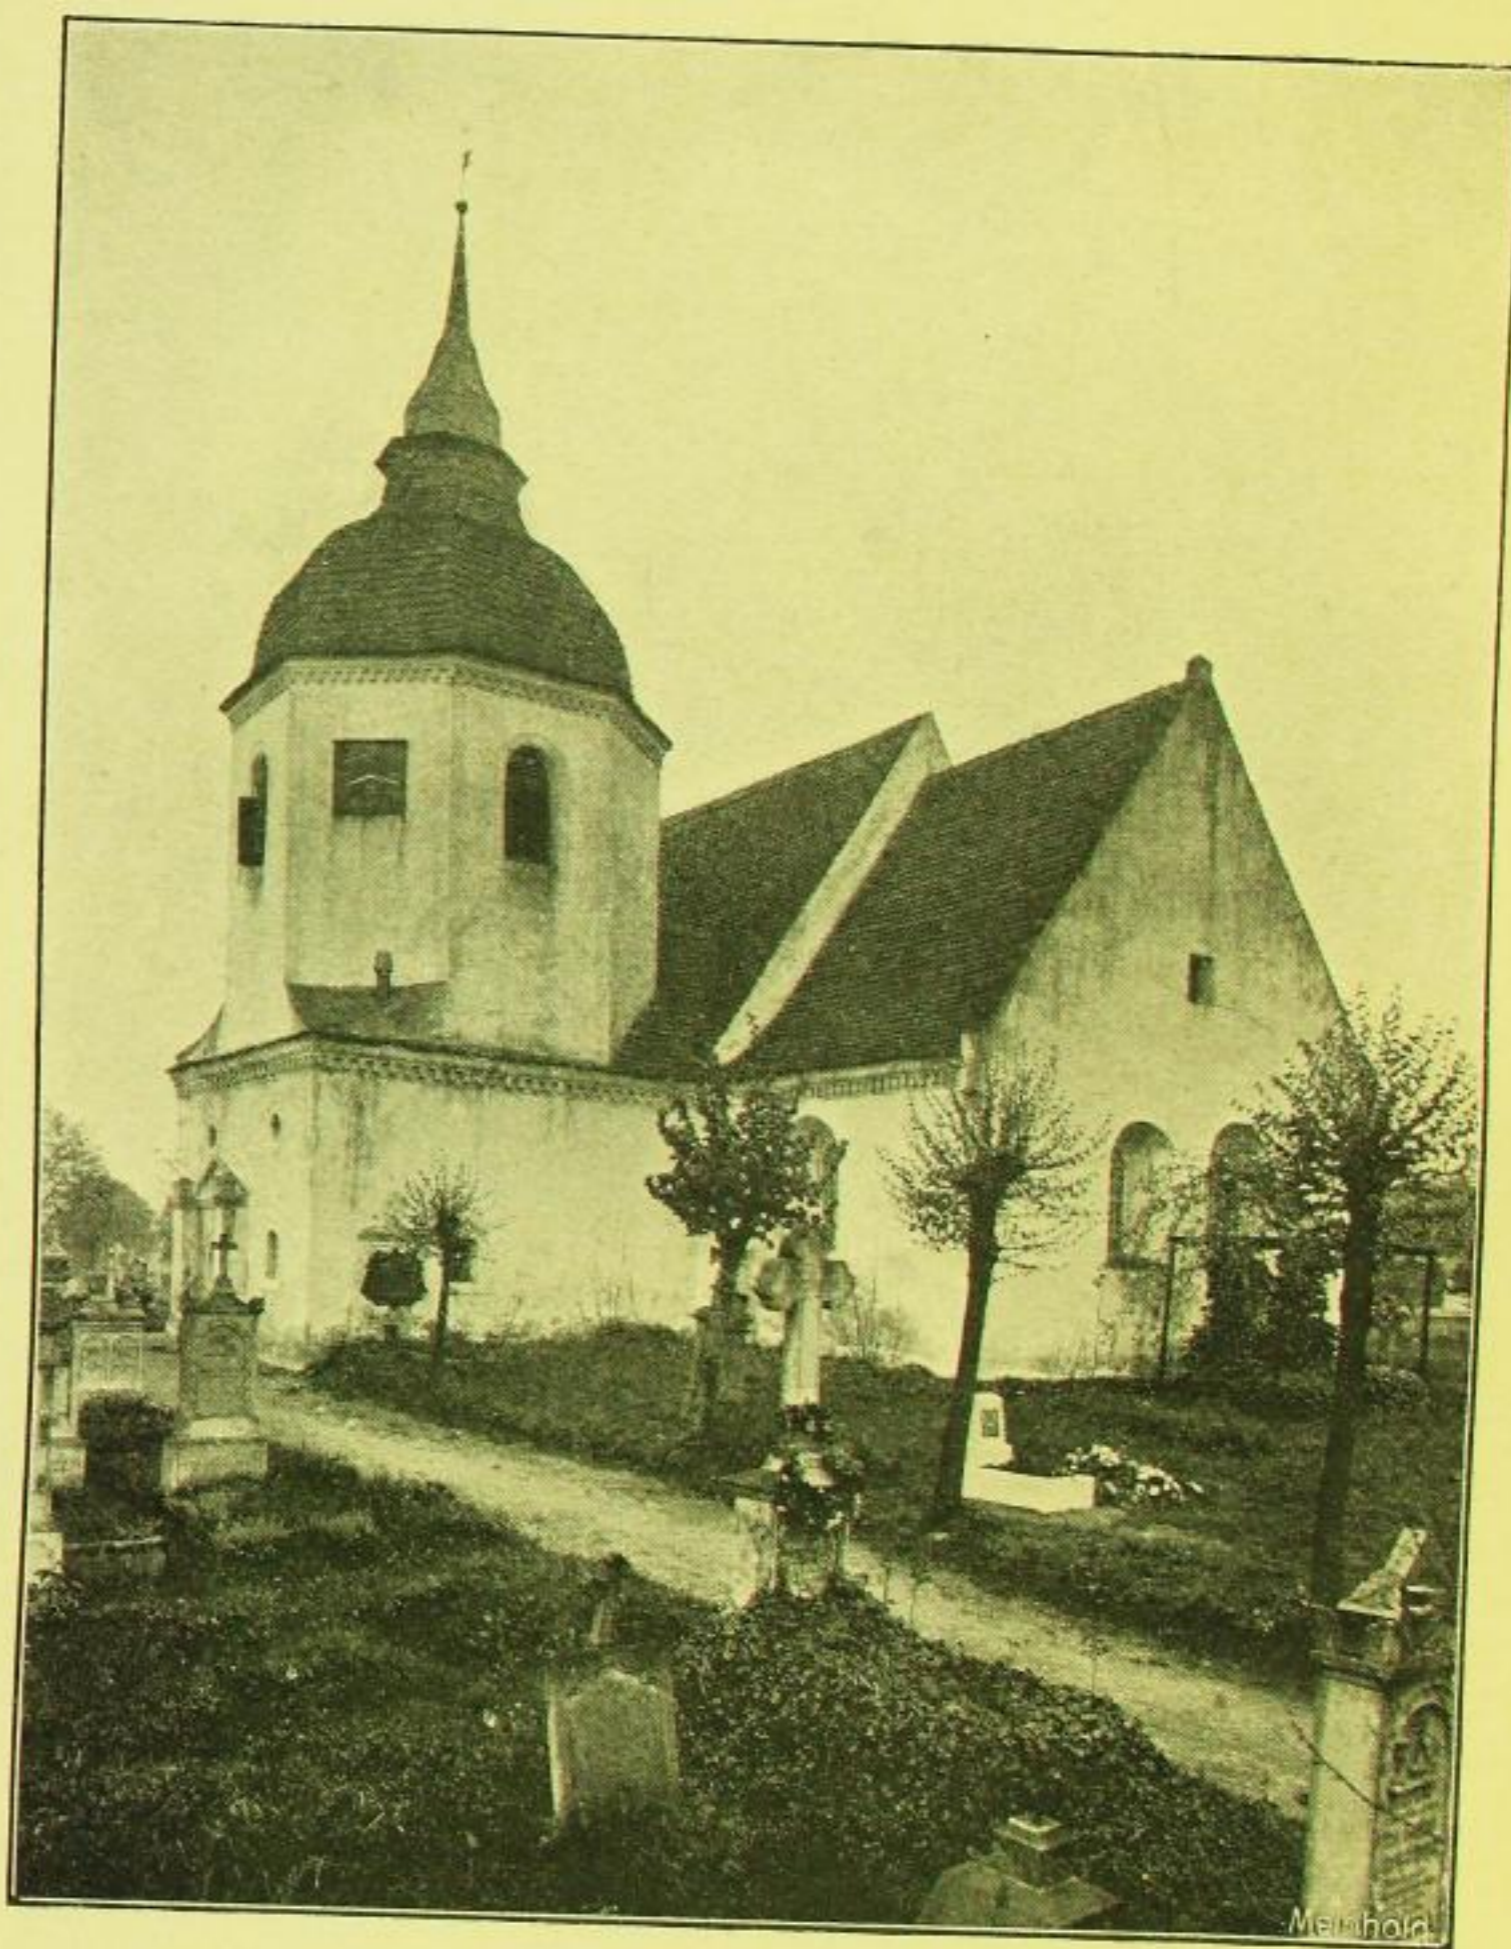
Fig. 28. Blochwitz, Kirche.

Der gedrungene Turm (Fig. 28) ist in Hauptgesimshöhe ins Achteck übergeführt; das Fachwerk ist mit Ziegeln ausgemauert. Die Fenster der Glockenstube sind ebenfalls rundbogig und gefast. Um Kirche und Turm
