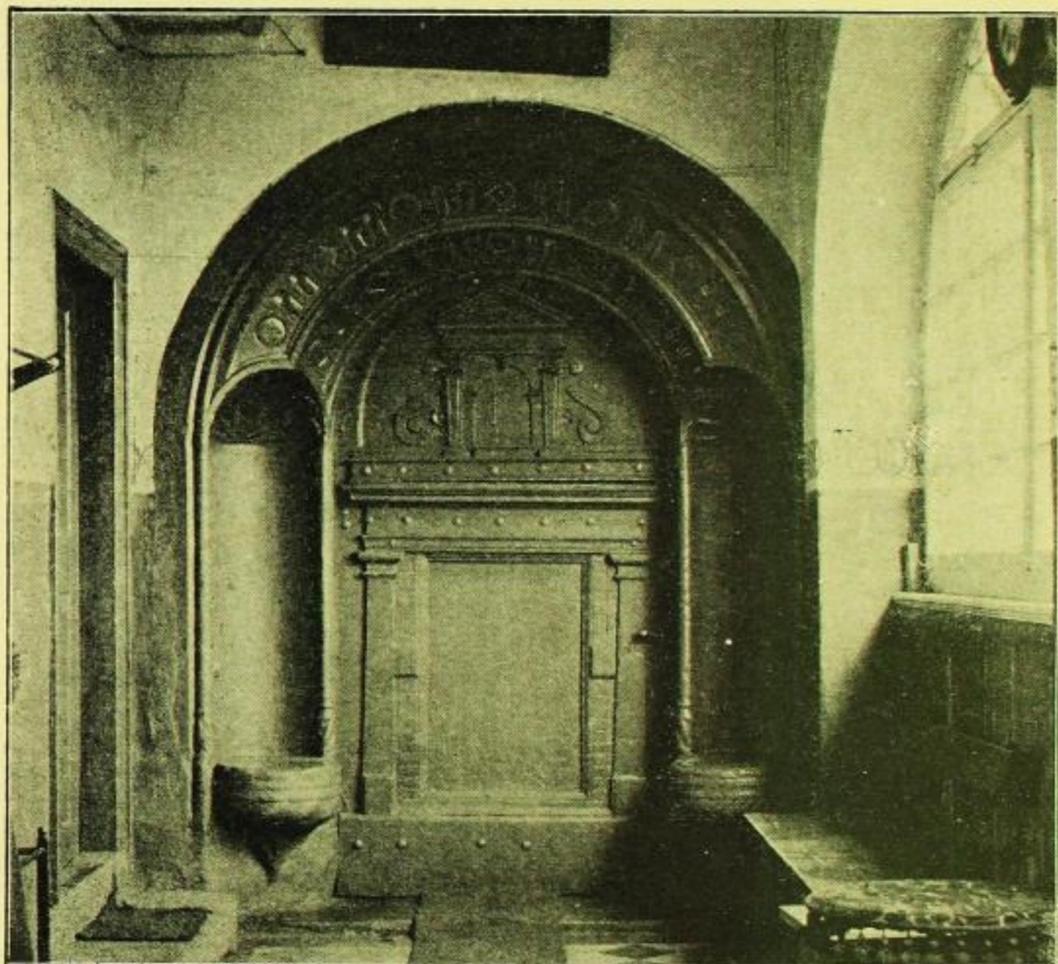
Fig. 46. Cunnersdorf, Rittergut, Tor.

Das Korbogentor der Durchfahrt mit Kämpfersteinen und gefasten Gewänden. Der verdachte Schlußstein ist bez.: C. H. v. Z. / 1787. Also von einem Umbau.

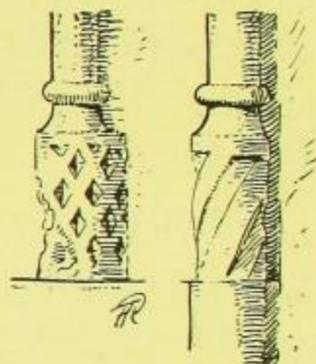
Fig. 47. Cunnersdorf, Rittergut, Säulensockel am Tor.

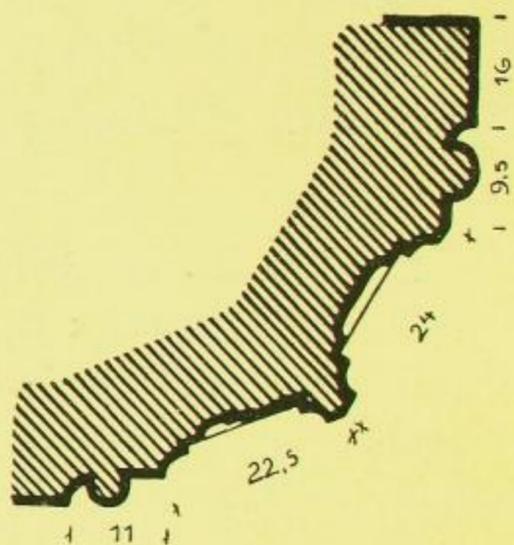
Fig. 48. Cunnersdorf, Rittergut, Bogenprofil des Tores.

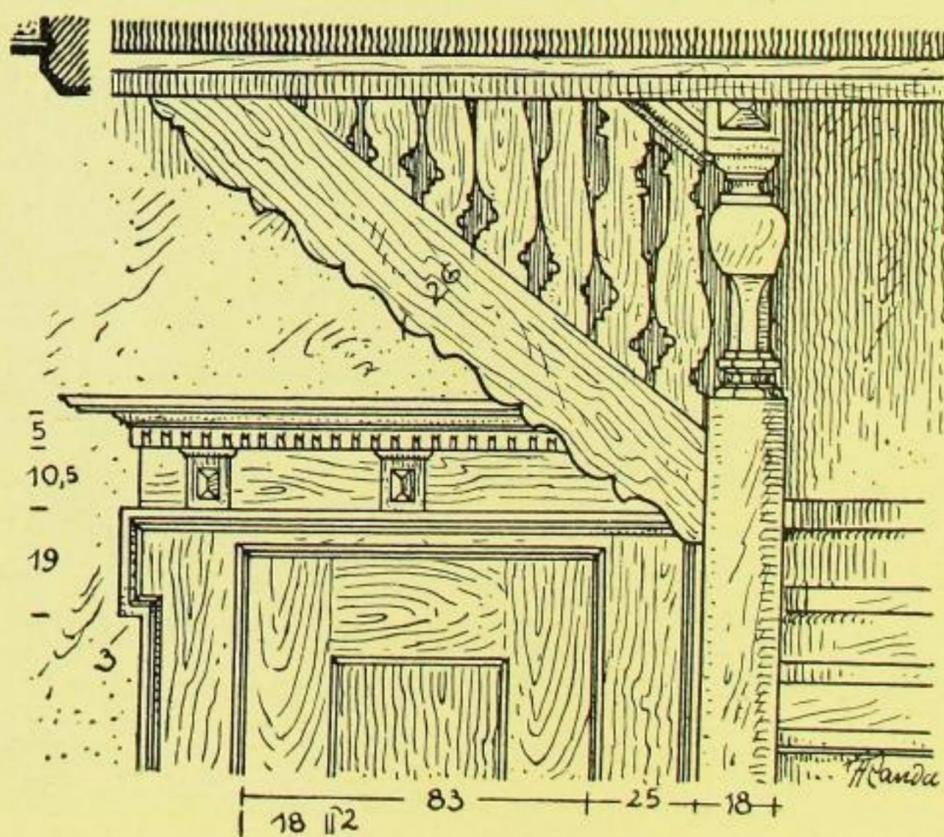
Fig. 49. Cunnersdorf, Rittergut, Türe im Obergeschoß.
