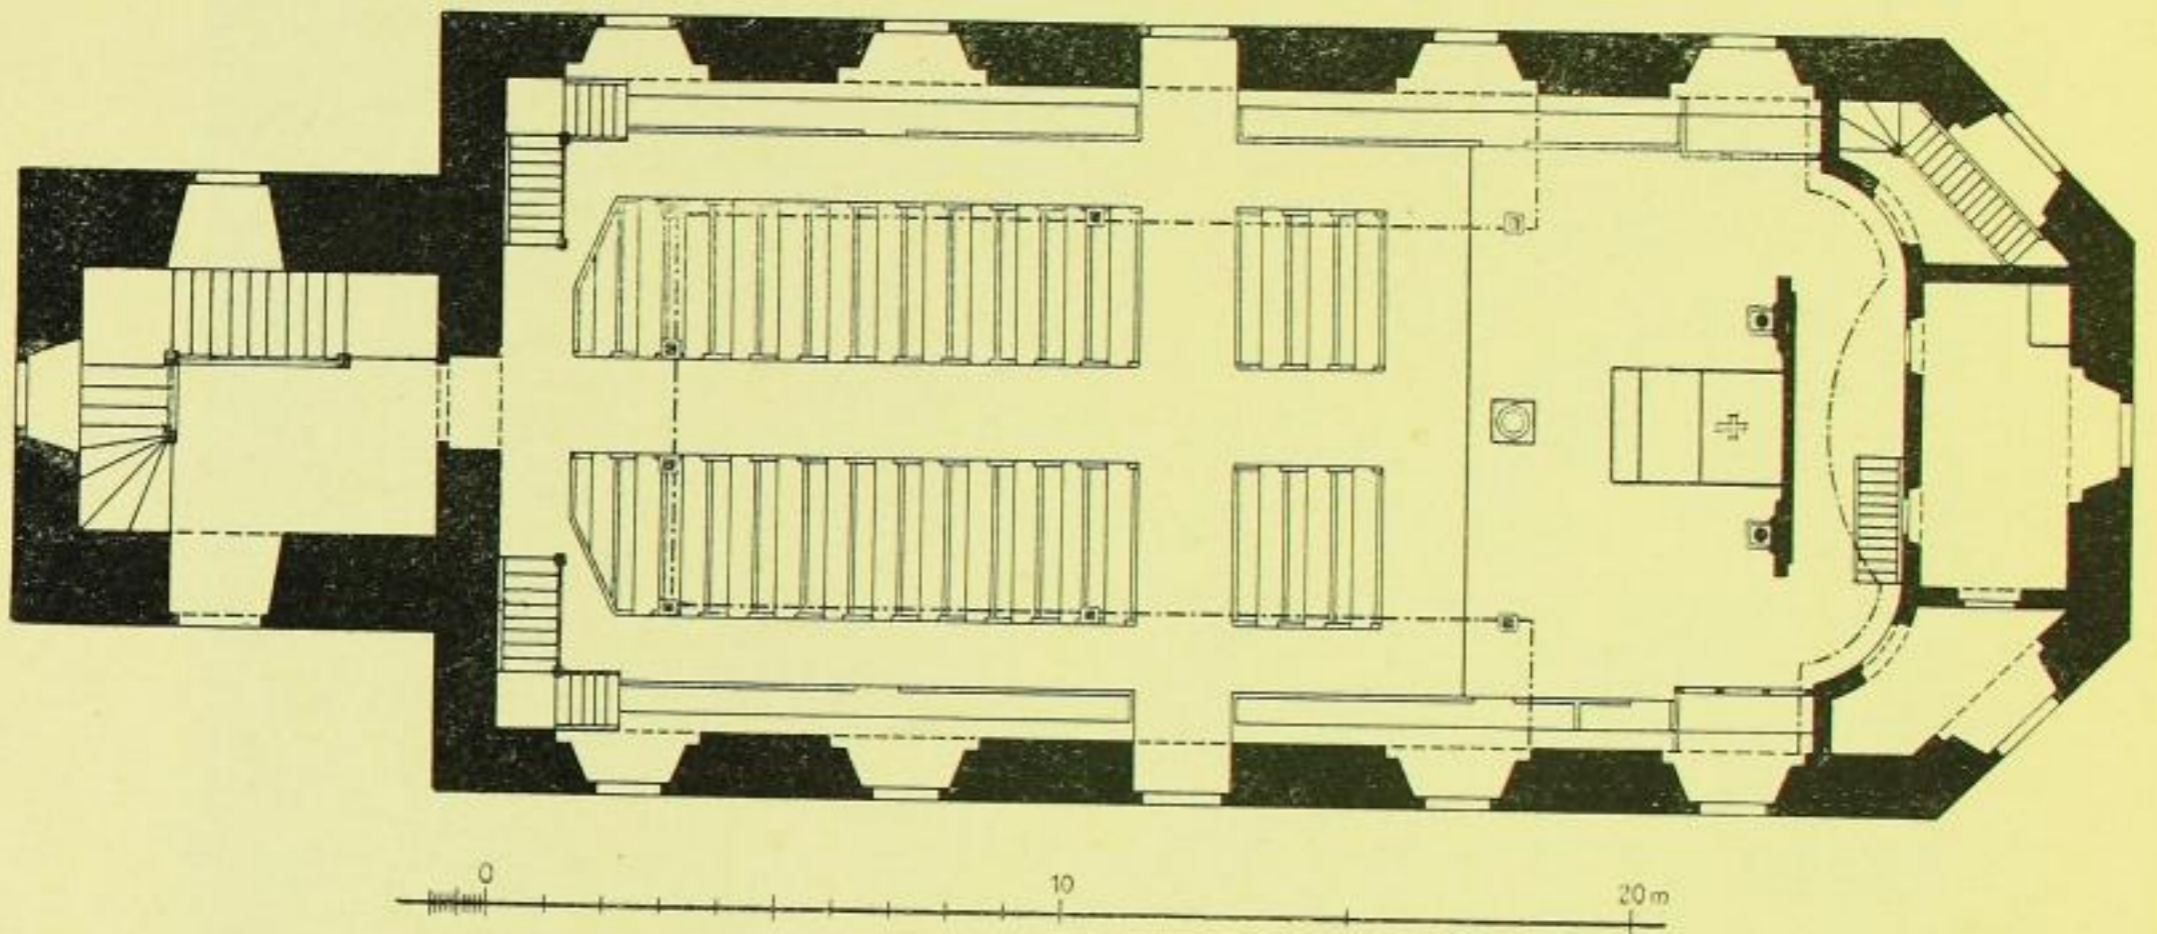
Fig. 257. Pausitz, Kirche, Grundriß.

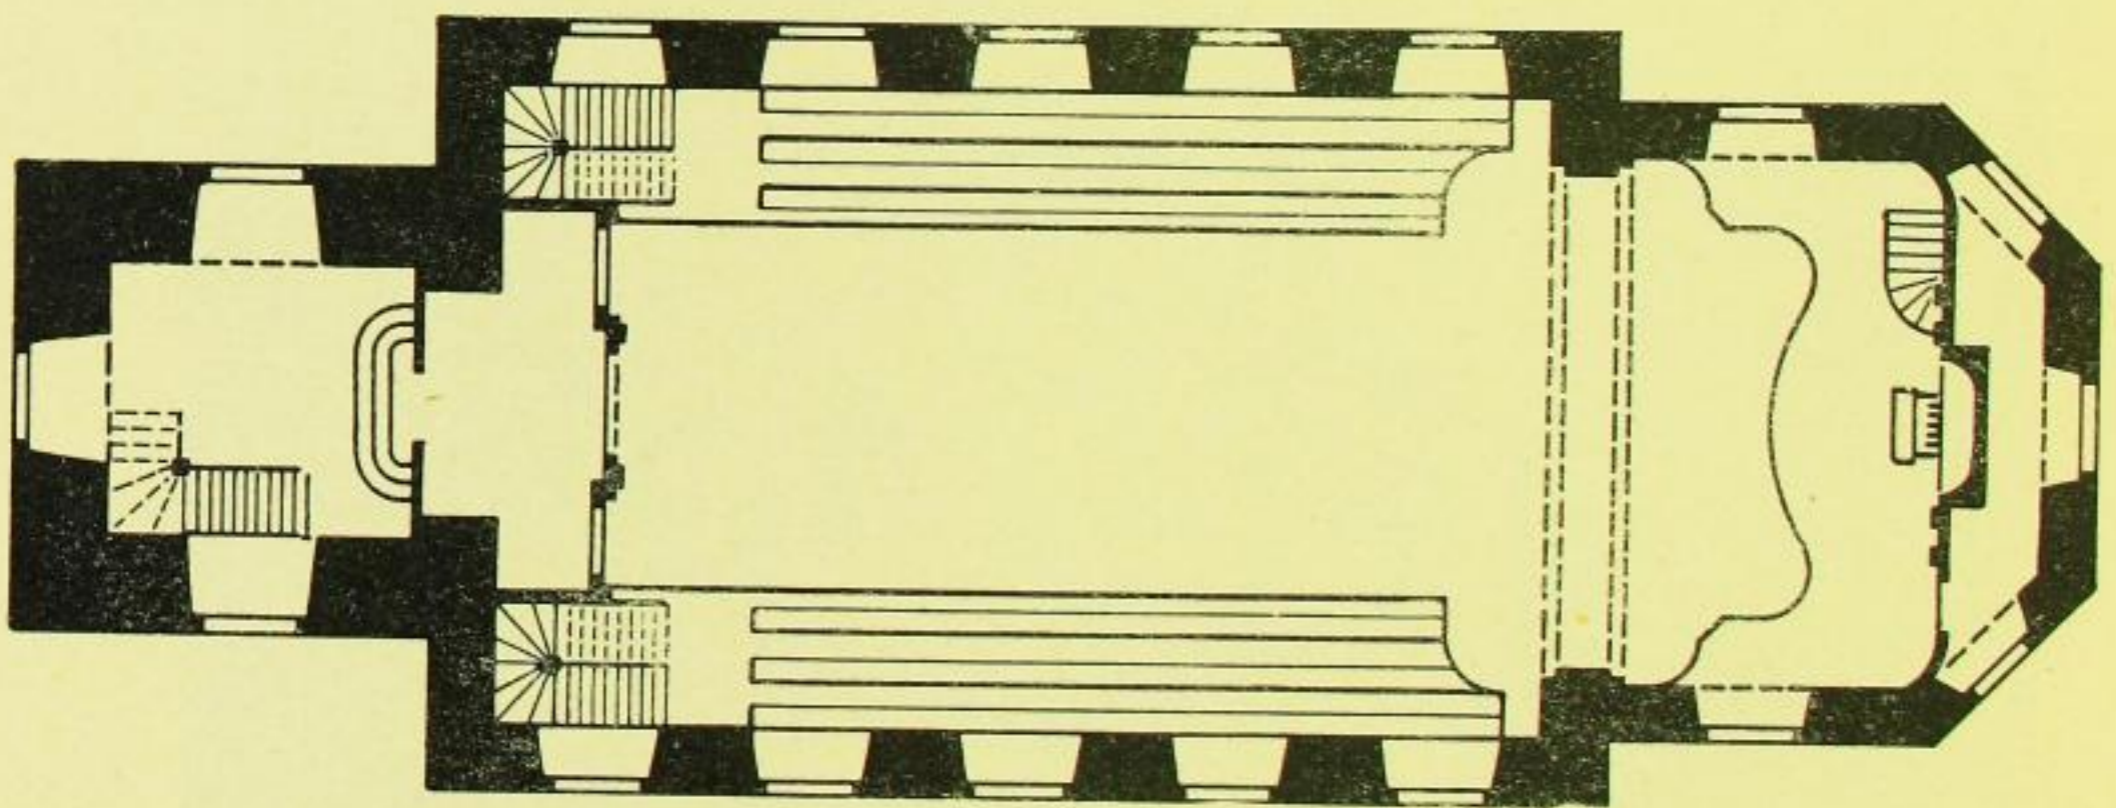
Fig. 258. Pausitz, Entwurf zur Kirche, Grundriß der Empore.

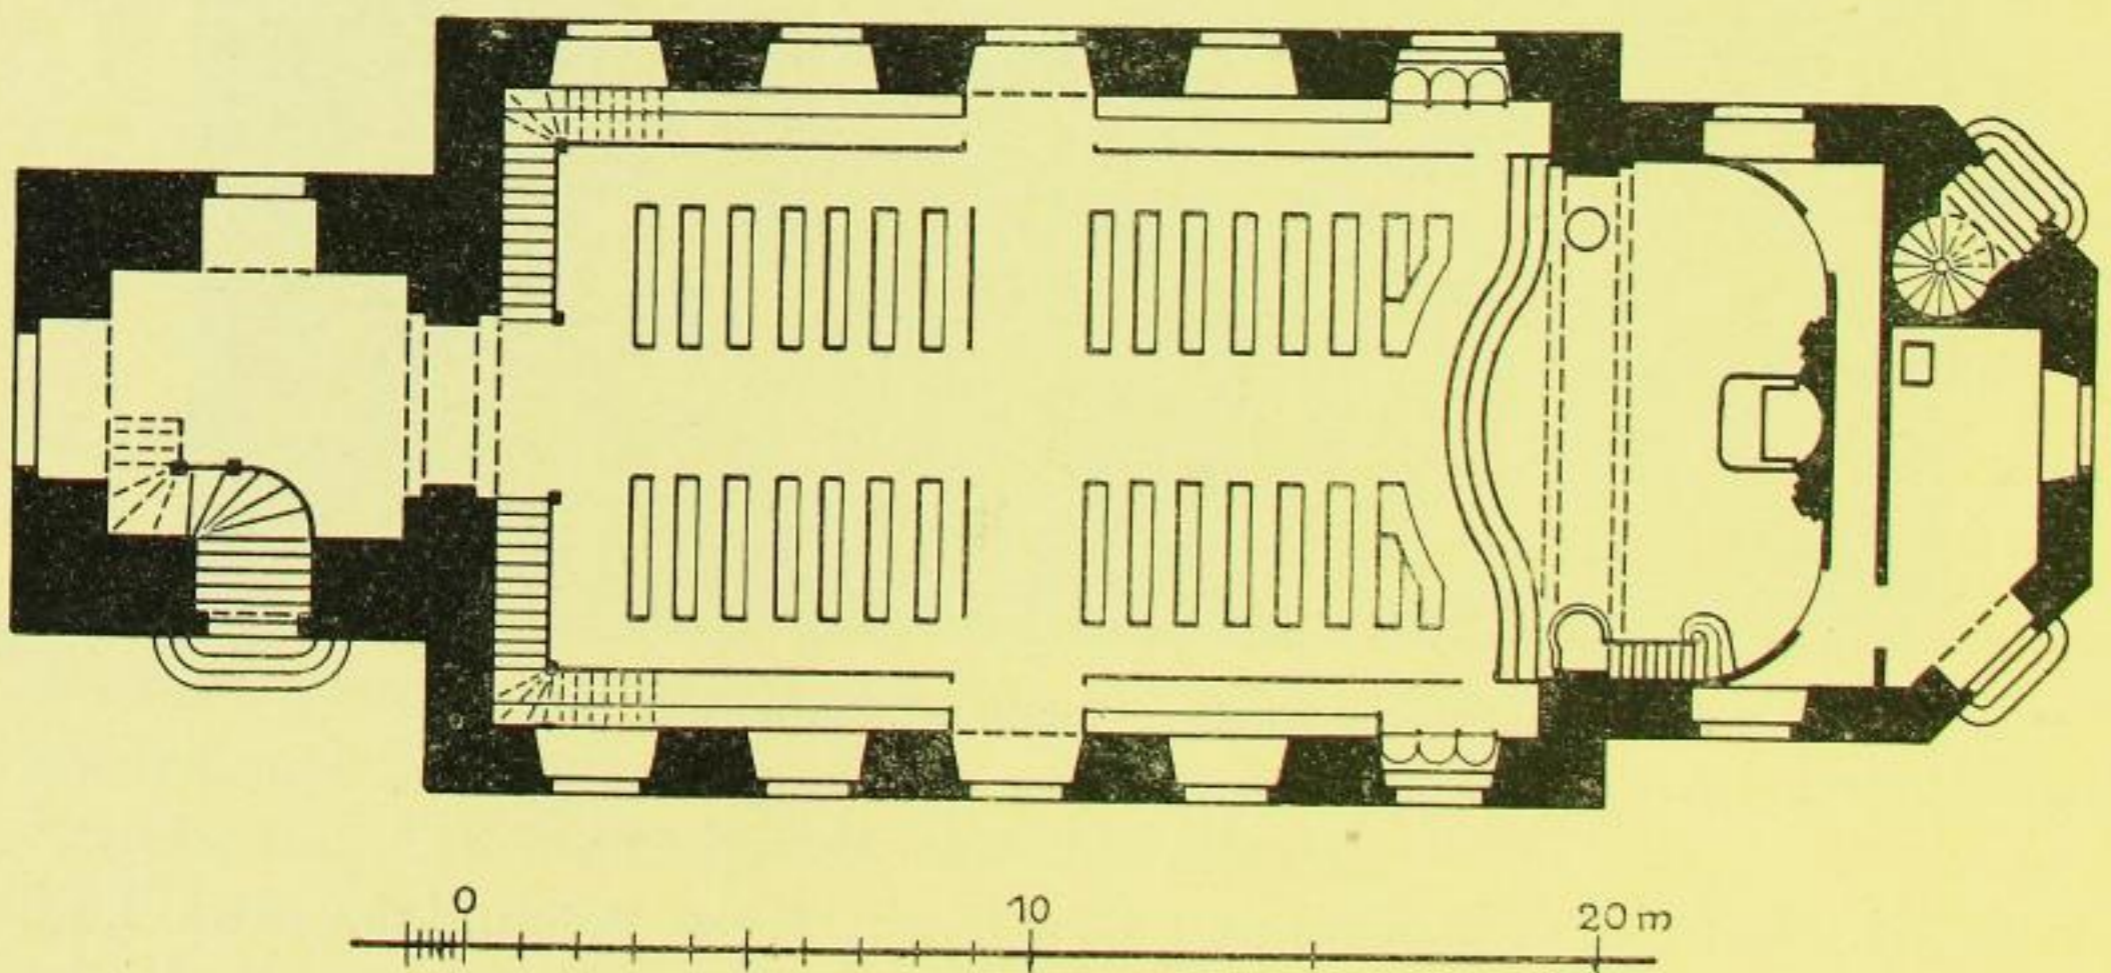
Fig. 259. Pausitz, Entwurf zur Kirche, Grundriß des Erdgeschosses.
