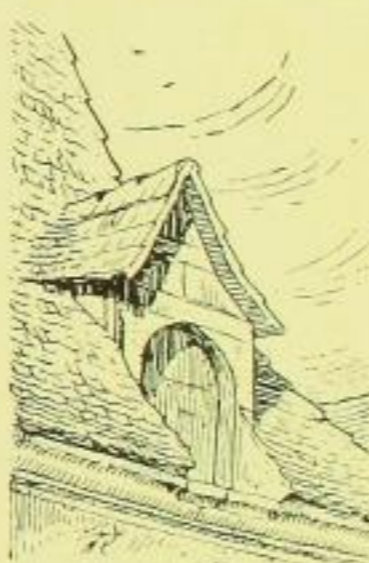
Fig. 317. Rödern, Kirche, Aufzugluke.

An der Ostseite des Daches eine spitzbogige Aufzugluke (Fig. 317).
Der verschieferte Dachreiter auf der Westseite hat 4,5 m Durchmesser, geht ins Achteck über und hat eine durchsichtige Laterne.
