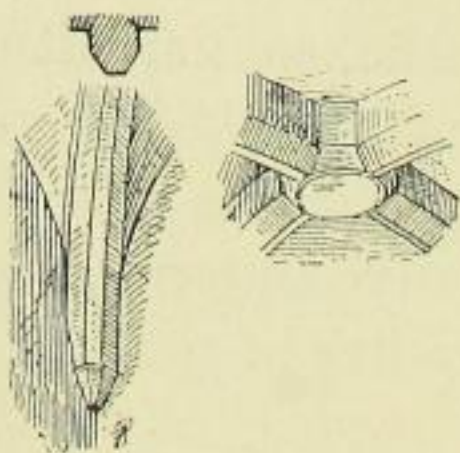
Fig. 40 und 41.
Rippen und Schlußstein
des Turmgewölbes.

der als Gefängnis diente und nach Osten durch ein der Zeit um 1470 angehöriges Fenster durchbrochen wird. Ein Kreuzgewölbe schließt ihn ab. Die gefasten Rippen, Kragsteine und Schlußstein läßt Fig. 40 und 41 erkennen.
