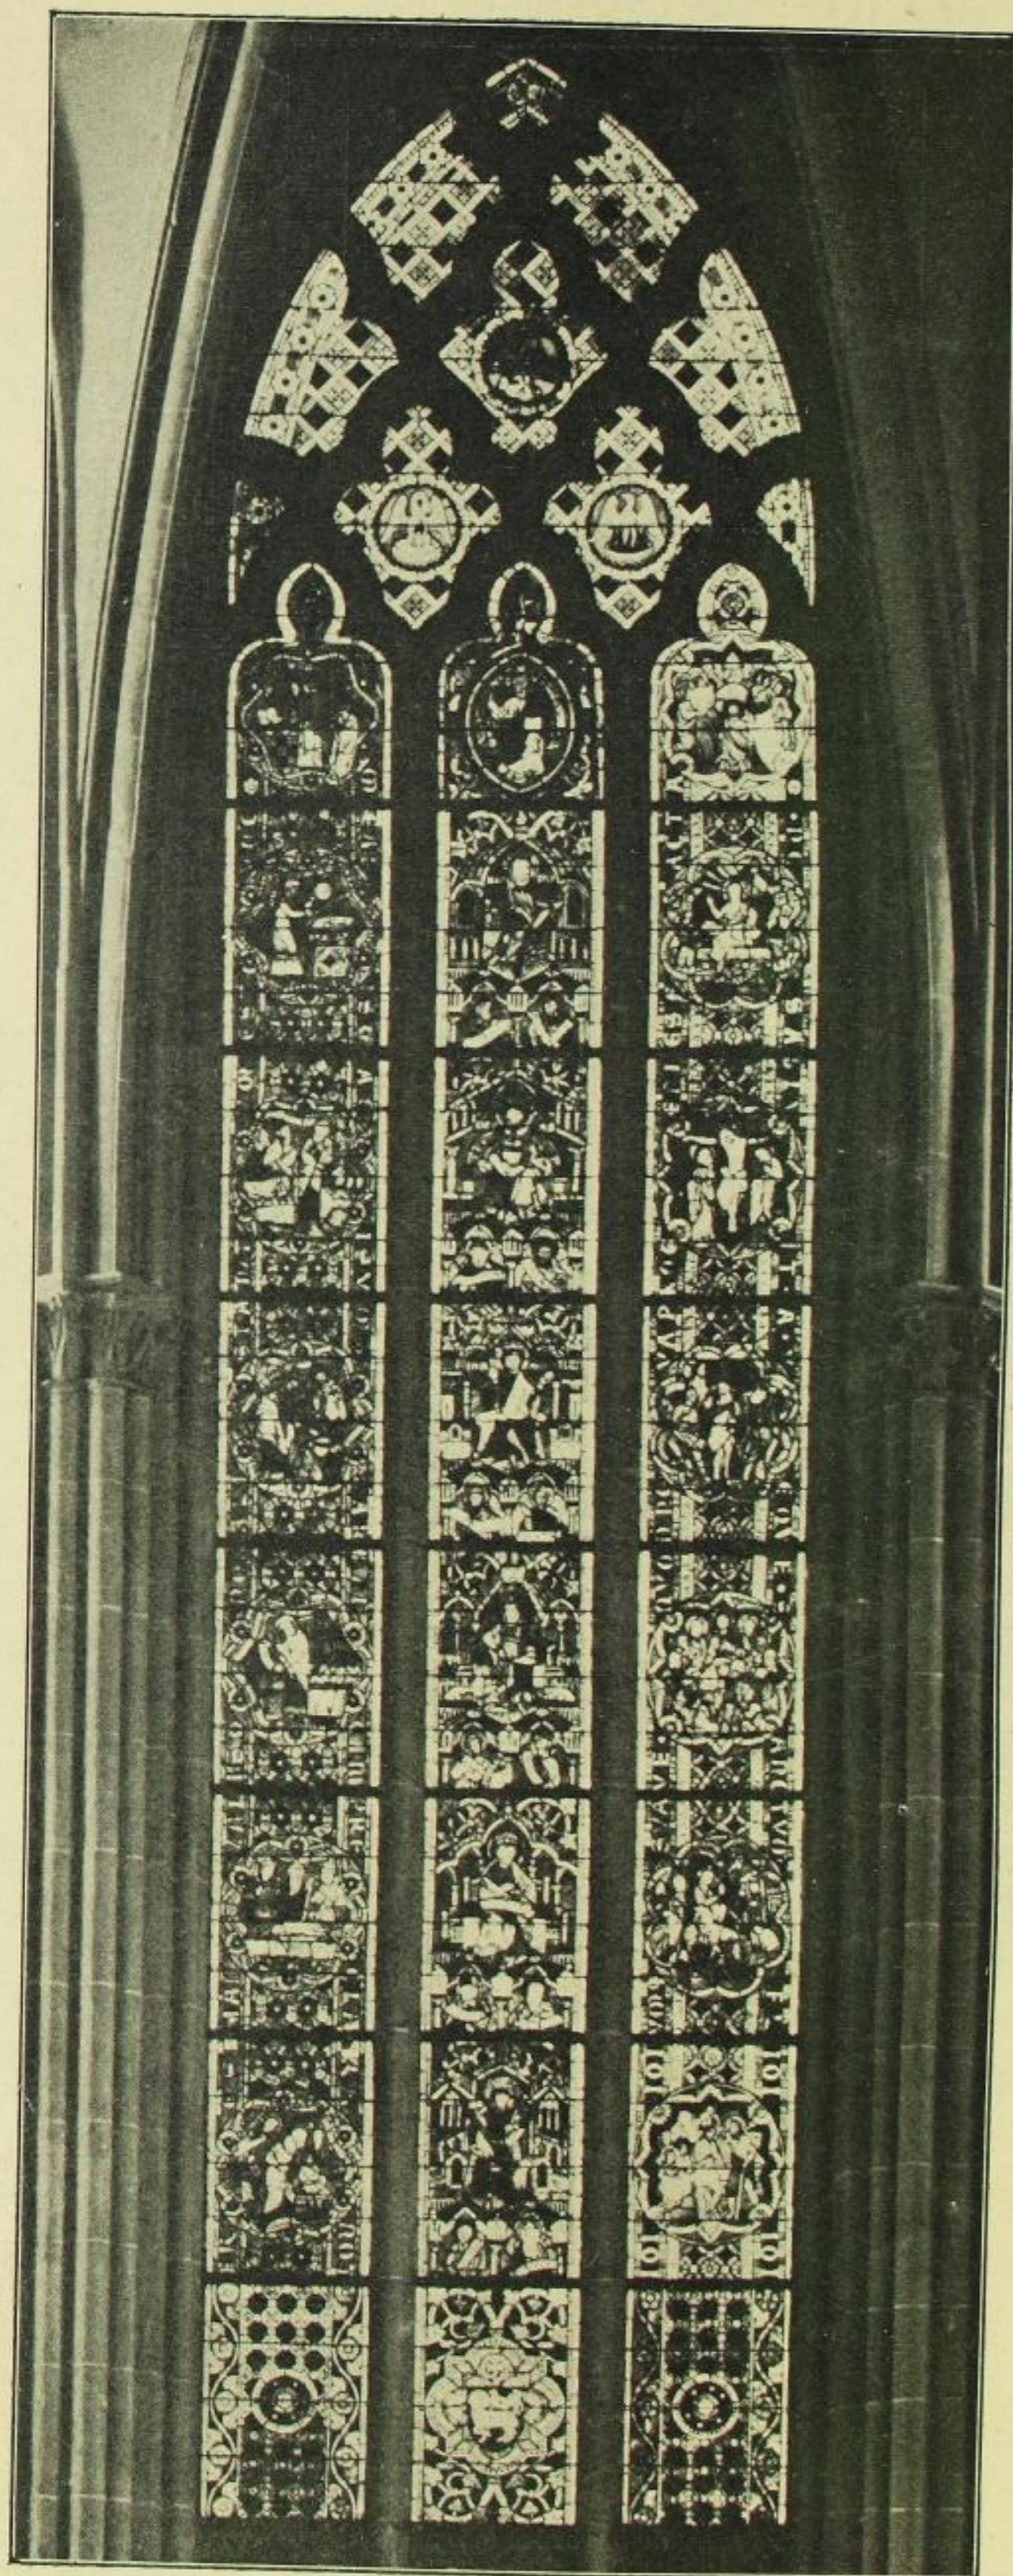
Fig. 53. Östliches Chorfenster. Innenansicht.

über den unteren Dreipässen lilienartig gestaltet. Das Achsenfenster trägt nebenstehend
