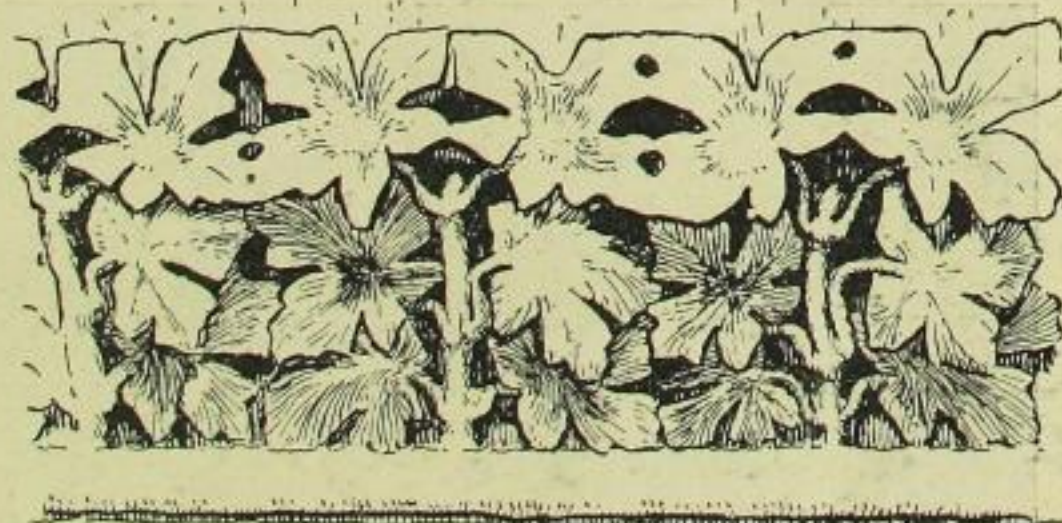
Fig. 106. Ornament des Frieses
an der Ostwand der Treppe.

von einem schmalen aber reich ausgebildeten Blattfries getragen, oben etwas vor. Das Ornament dieses Frieses läßt keinen Zweifel darüber, daß auch dieser Teil zur ursprünglichen Anlage gehört (Fig. 106).

Die Ostwand der Treppe ragt gegen den Chor zu vor und ladet,
