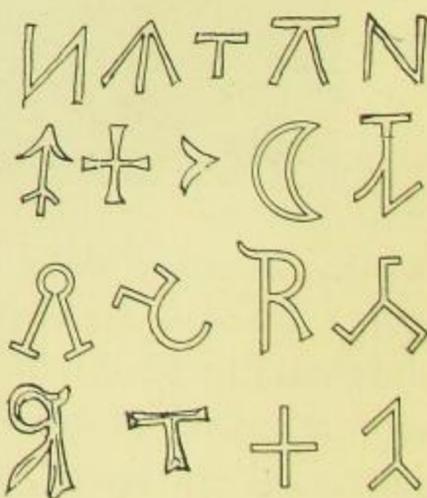
An Steinmetzzeichen sind im Untergeschosse des Achteckbaues und an der anstoßenden Südmauer des zweiten Langhausjoches die nebenstehend dargestellten beobachtet worden, und zwar die 2. bis 4. Reihe an letzterer Stelle. An der Innenfläche der Gewände der alten Öffnungen fanden sich nach Ausbruch dieser Einbauten mehrfach das an erster und zweiter Stelle dargestellte Steinmetzzeichen. An der Wendeltreppe findet sich das links nebenstehend abgebildete Zeichen.
