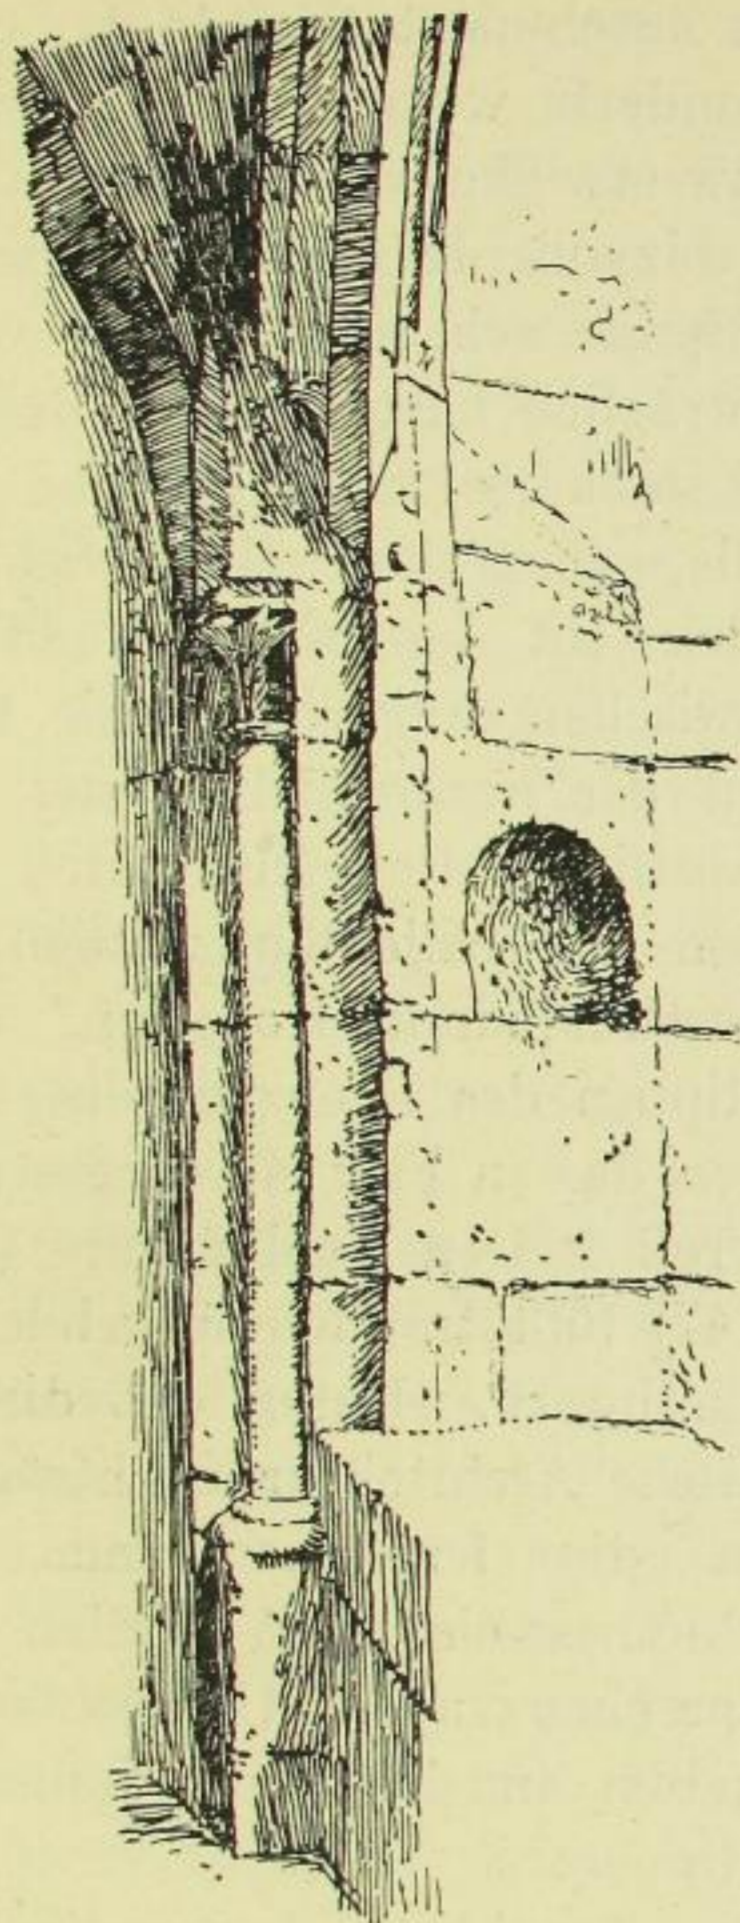
Fig. 149. An den Südostturm sich anschließende Säule des Kreuzganges.

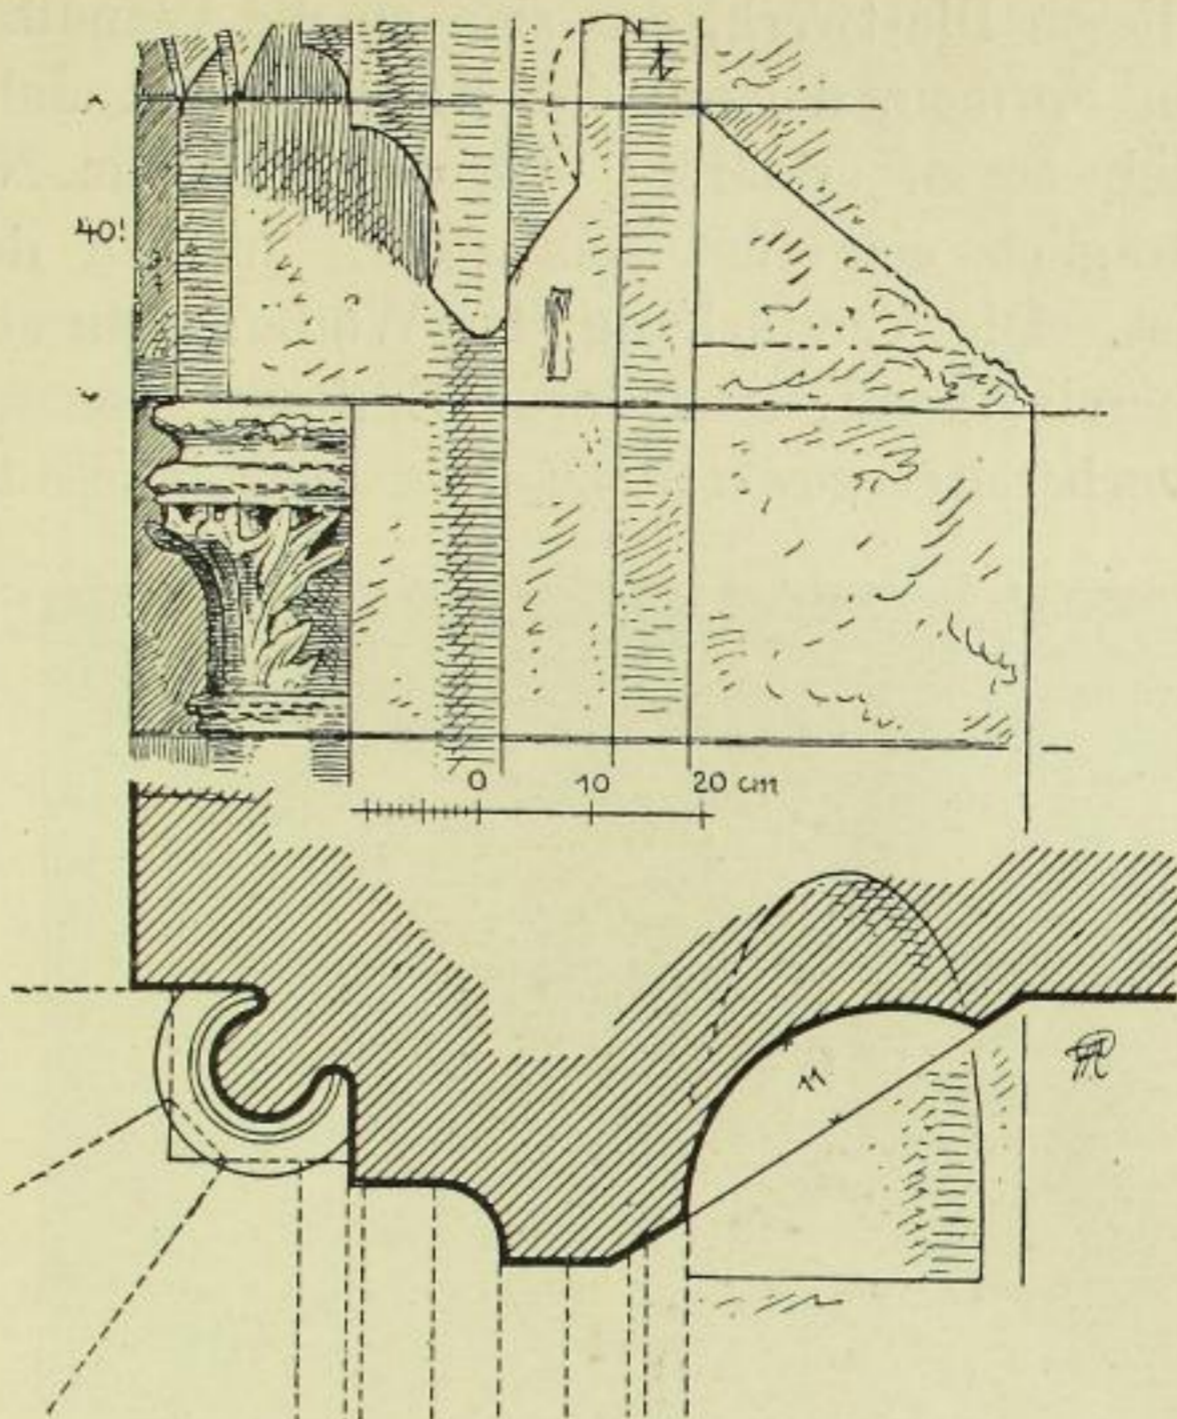
Fig. 150. Aufriß und Schnitt zu Fig. 149.

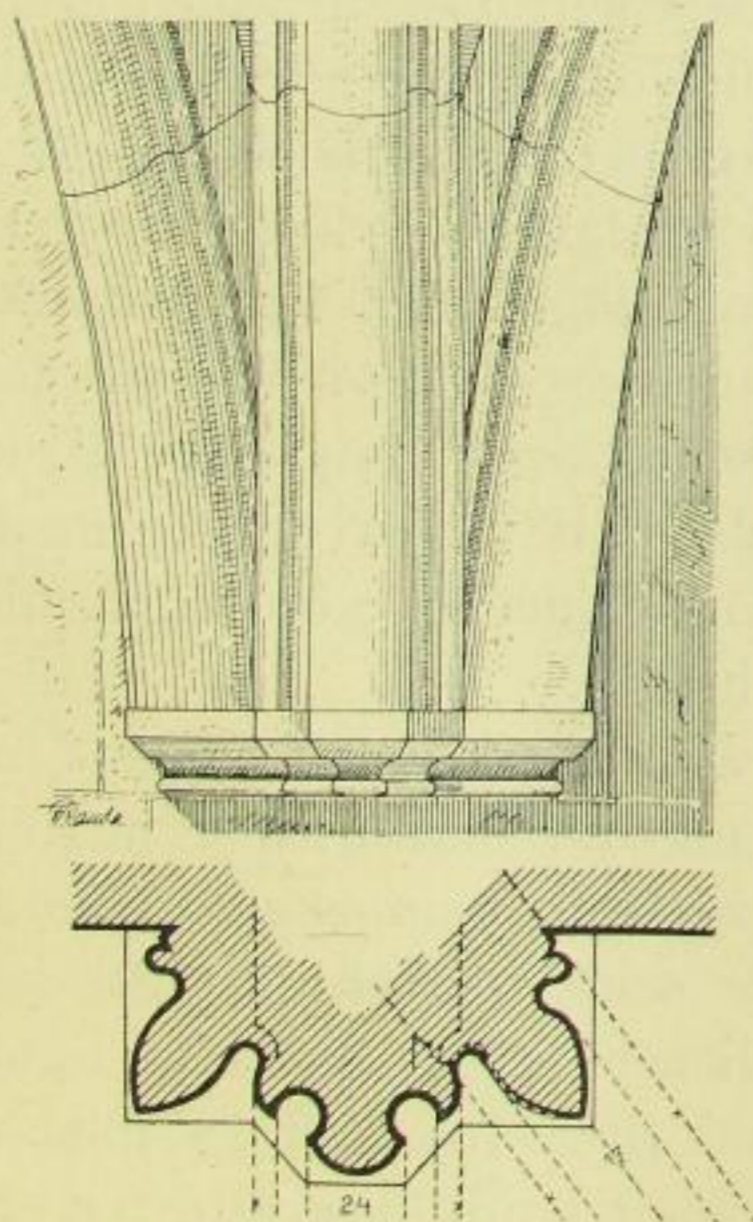
Fig. 151. Mittelgurtanfänger im Nordflügel des Kreuzganges.

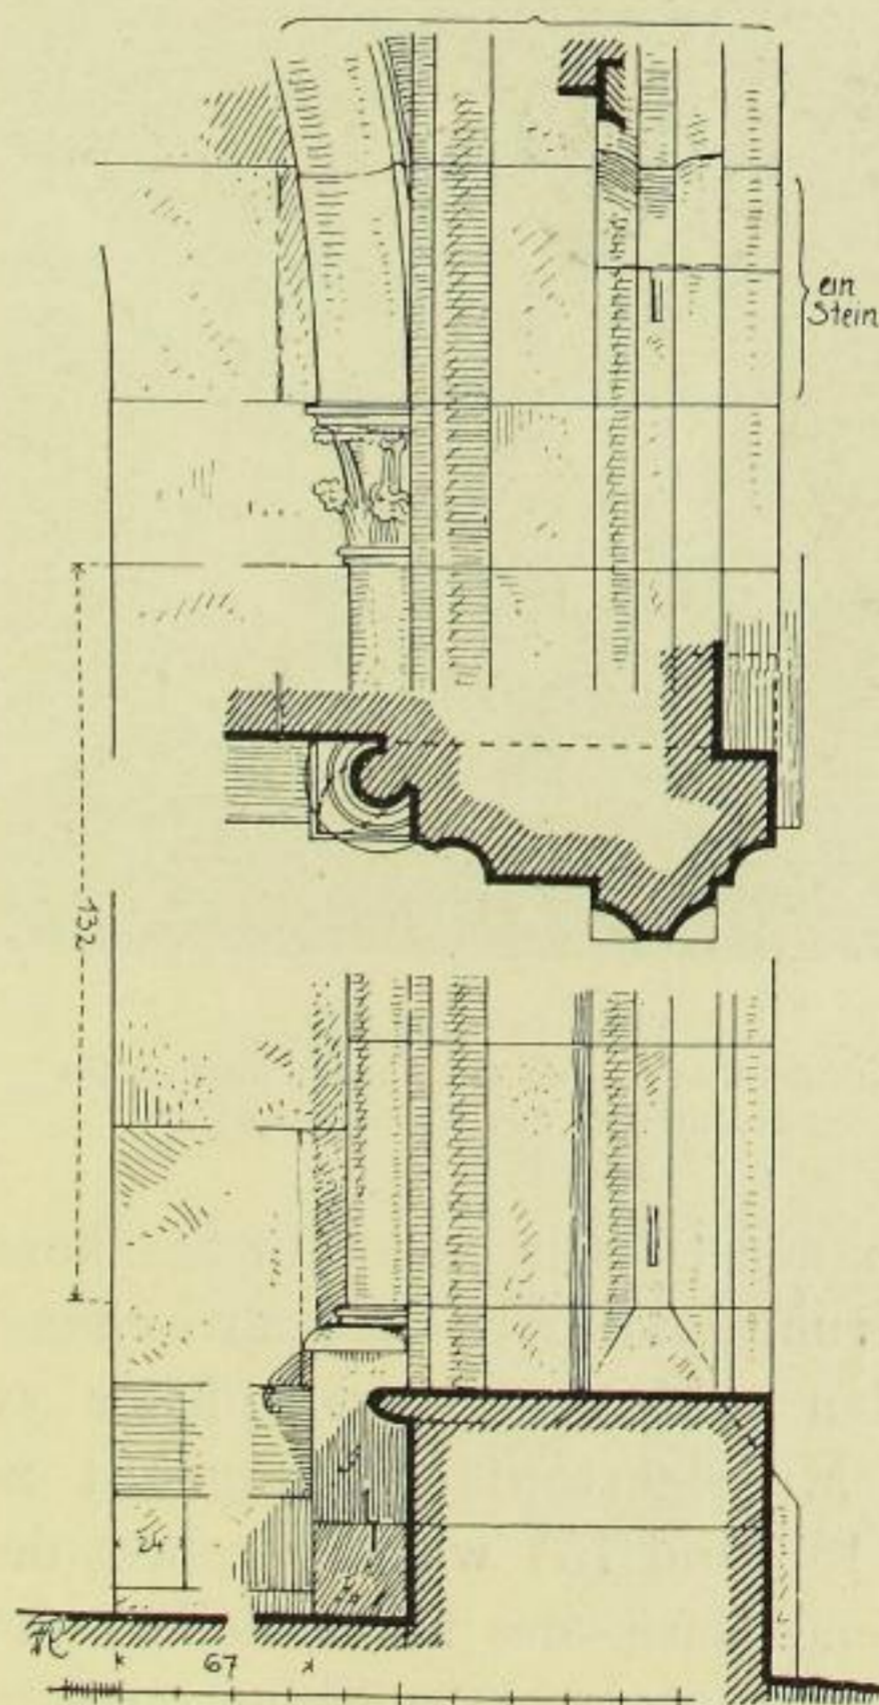
Fig. 152. Südostdienst und Fenstergewände des Nordflügels des Kreuzganges.
