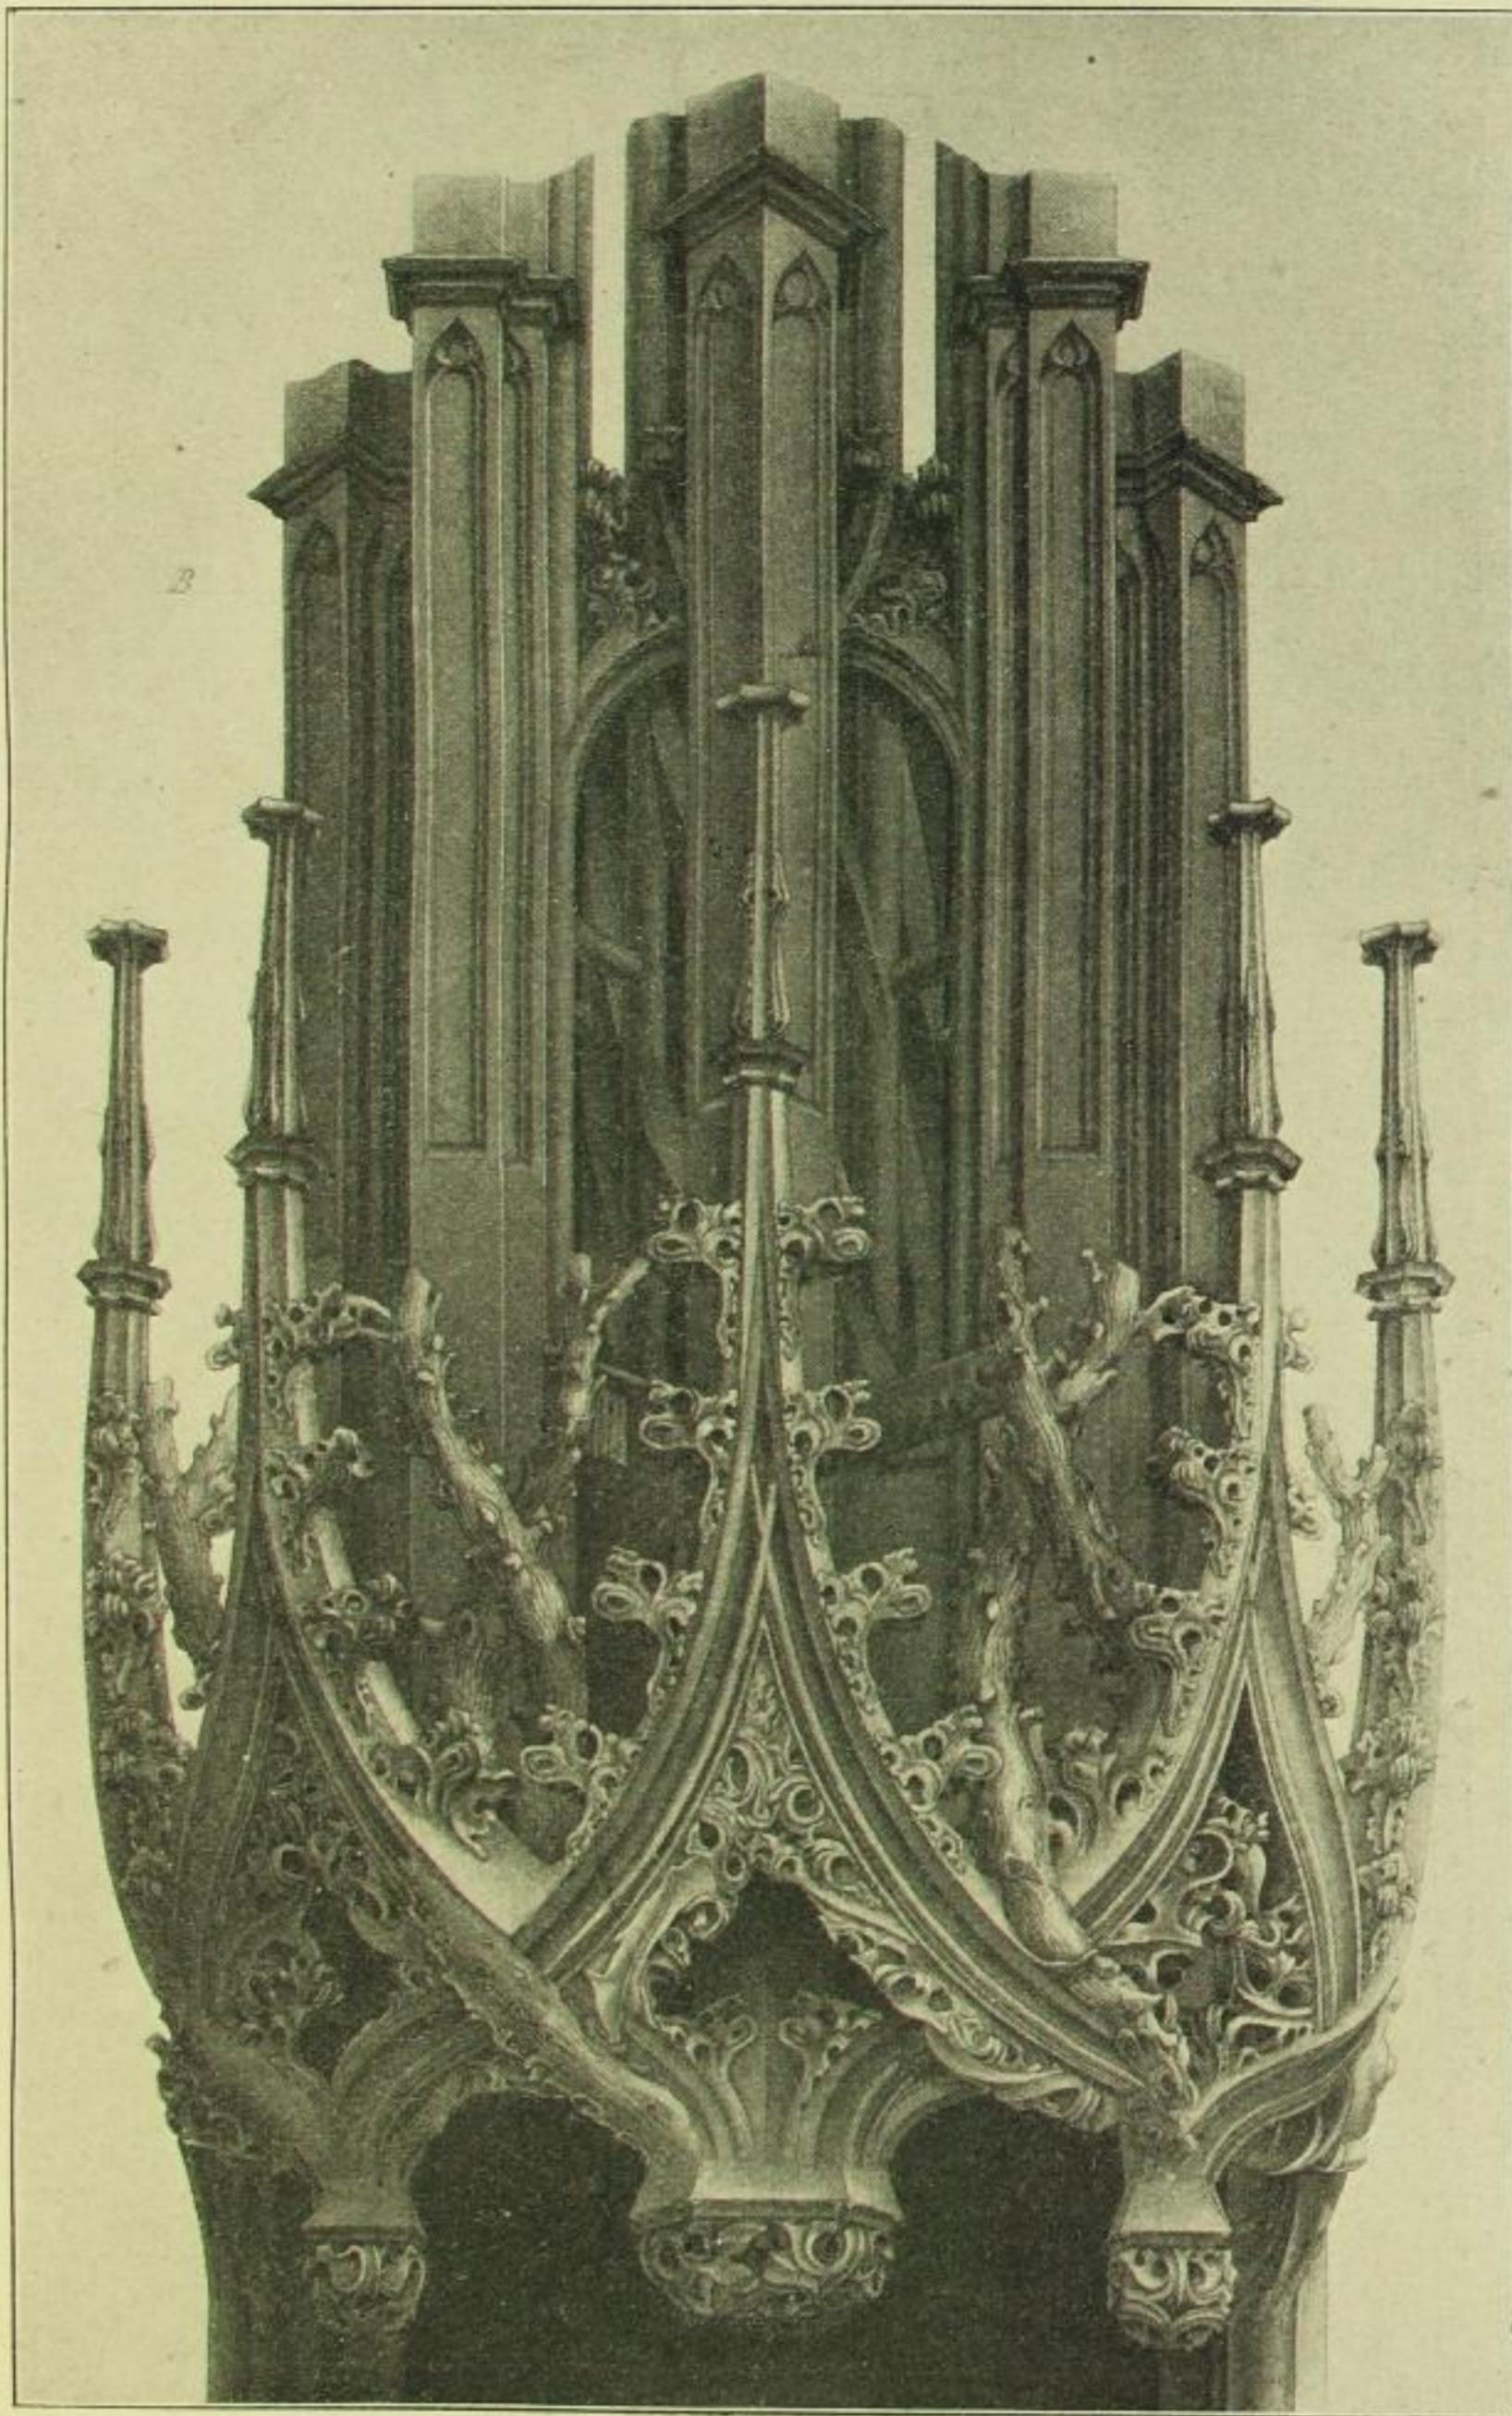
Fig. 289. Fiale und Bekrönung des Sakramentshauses. (Nach Schwechten.)

Das Chorfenster oberhalb des Sakramentshauses war bis dicht unter das Maßwerk mit Sandsteinquadern versetzt. In diesen waren die die Fiale stützenden Eisenanker befestigt.
