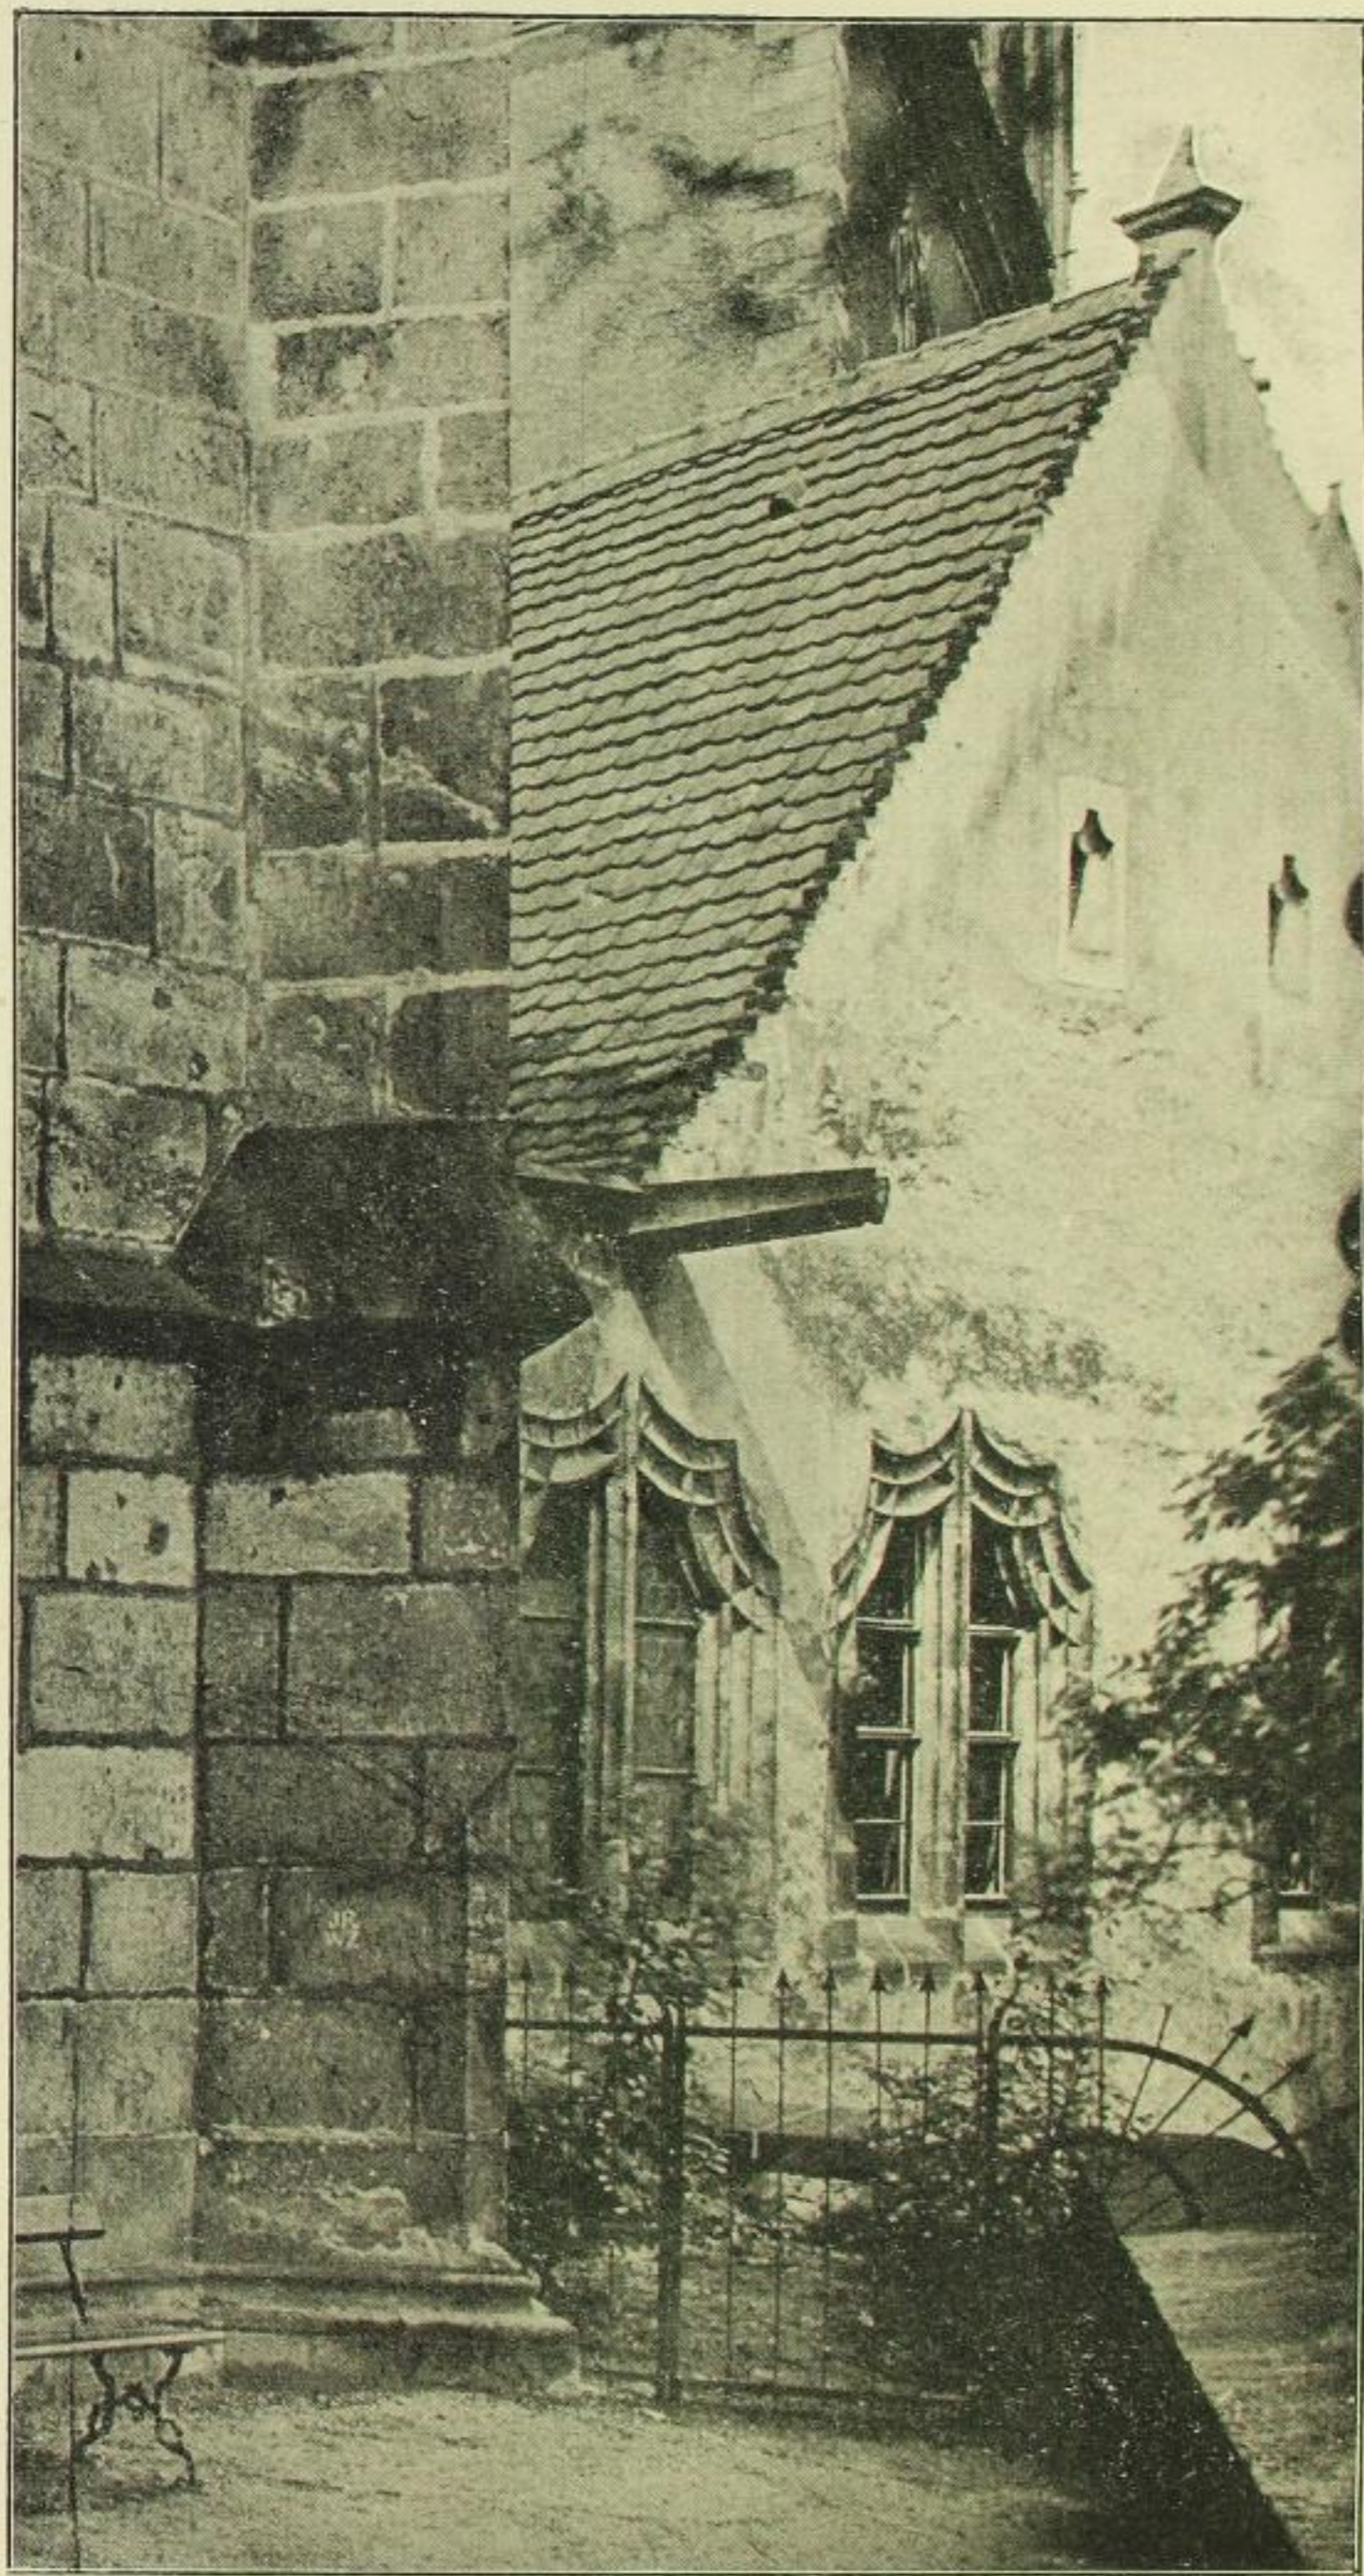
Fig. 290. Archiv, Ansicht von Südost.

Bei der Restaurierung wurden wesentliche Teile, namentlich die Wimperge, ergänzt. Reste der alten Wimperge befinden sich jetzt in der Marien-Magdalenenkapelle. Die früher rote Ledereinlage des Rahmens wurde bei der jüngsten Restaurierung durch schwarze ersetzt, als das Gitter rot gestrichen wurde. Teile des Ornamentes sind ergänzt.
