Fig. 36. Kleinwolmsdorf, Grundriss der Kirche.

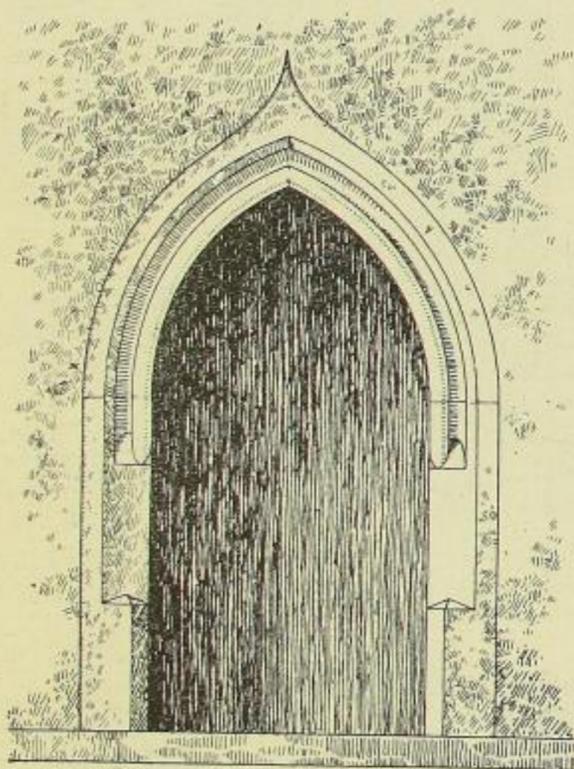
Fig. 37. Sakristeithüre.
