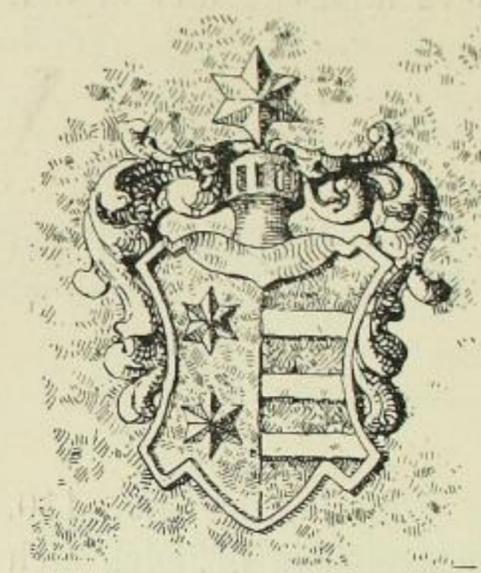
Fig. 125.
v. Minckwitz'scher Weinberg, Hauptgesims
des Lusthauses.

deren Podest ist der Eingang für das um fünf Stufen vertiefte, in der Tonne eingewölbte Untergeschoss, an dessen Seiten sich steinerne Bänke hinziehen. Die spärliche Beleuchtung erfolgt durch kleine Schlitzfenster. Das Obergeschoss nach drei Seiten je drei gerade abgeschlossene Fenster mit einfacher Umrahmung. Die nördliche Zugangsthüre trägt über dem Sturz eine gefällige Barockkartusche mit beistehendem Kober'schen Wappen, oben eine Krone, unten mit einem aus D, C, C und K gebildeten Monogramm. Der Sturz darunter bez. M.D.CC.XXIX. Ein kräftiges, geputztes Hauptgesims (Fig. 125), darüber ein Zeltdach, in Ziegeln eingedeckt. Die Wetterfahne bez. D. C. C. K. 1729.

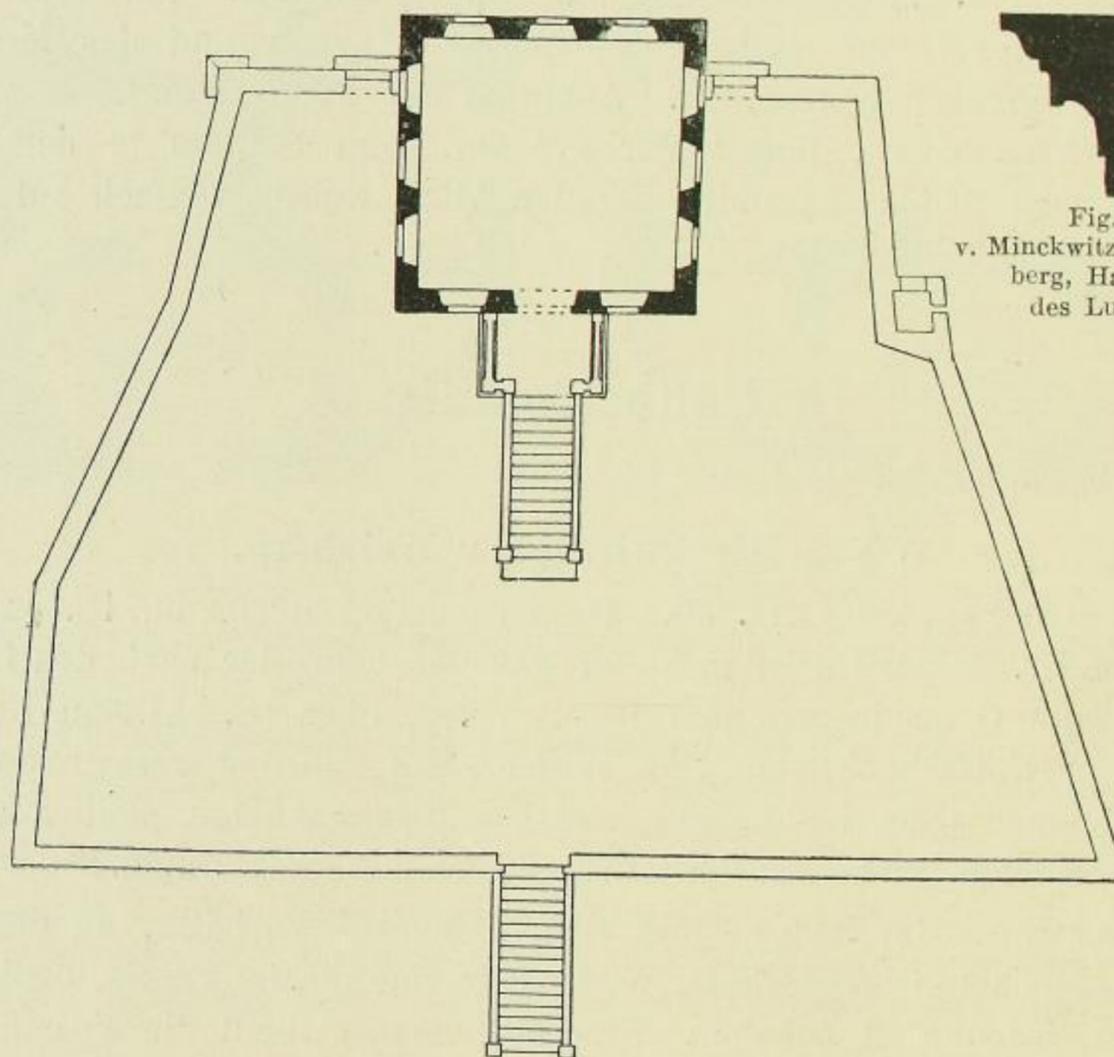
Fig. 126. Niederlössnitz, von Minckwitz'scher Weinberg, Grundriss des Lusthauses.

rasse mit Freitreppe (Fig. 126). Die seitlichen Wangen mit gut erhaltener Dockenbrüstung. Reste von französischen Gartenanlagen nördlich vor der Terrasse. Nach Süden zu ein tiefer liegendes, abgerundetes Plateau, das mit der Terrasse früher durch die zwei seitlichen, jetzt vermauerten Thüren verbunden war. Westlich bei dem Rücksprung der hohen Grenzmauer ist ein kleiner quadratischer Raum eingebaut. Er diente scheinbar für eine Abortanlage oder als geschützter Sitzplatz für einen Bergwächter. Das Dach ist jetzt zerstört.
