Lampen-Untersuchungs-Apparat
der
Firma Friemann & Wolf in Zwickau.

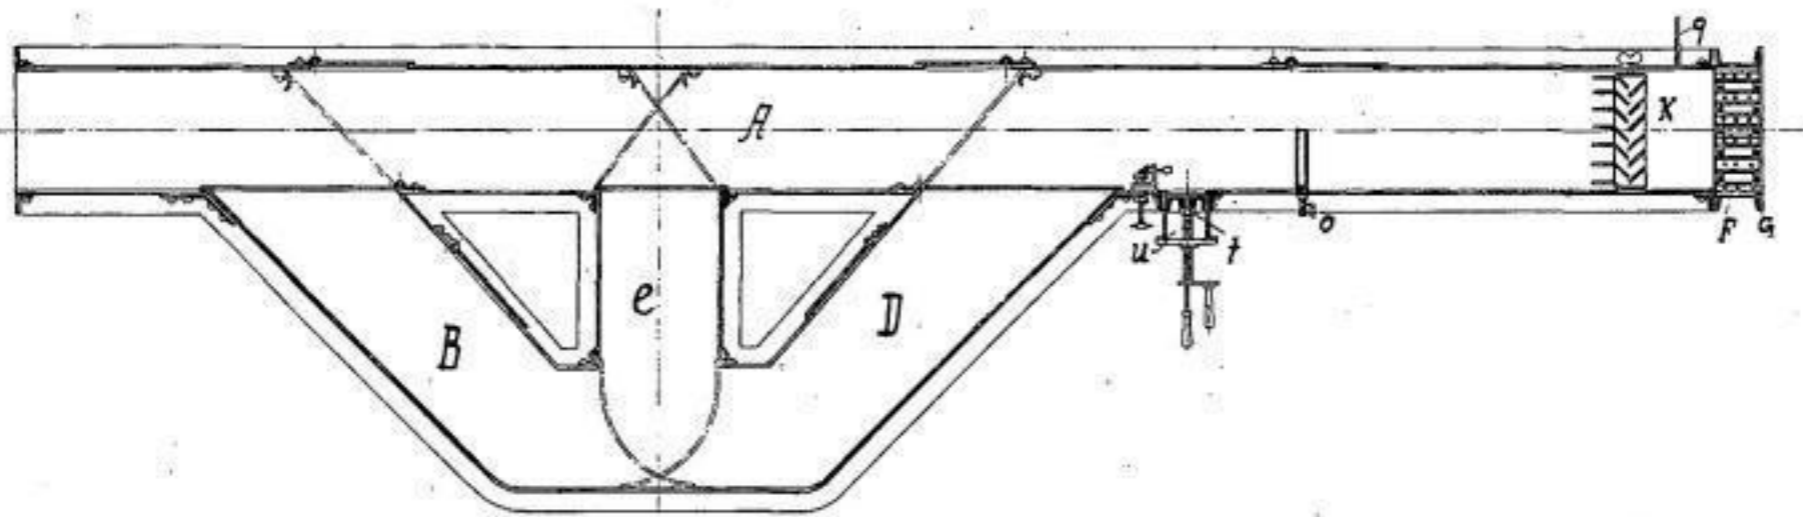
Fig. 4. Senkrechter Schnitt a-b.
