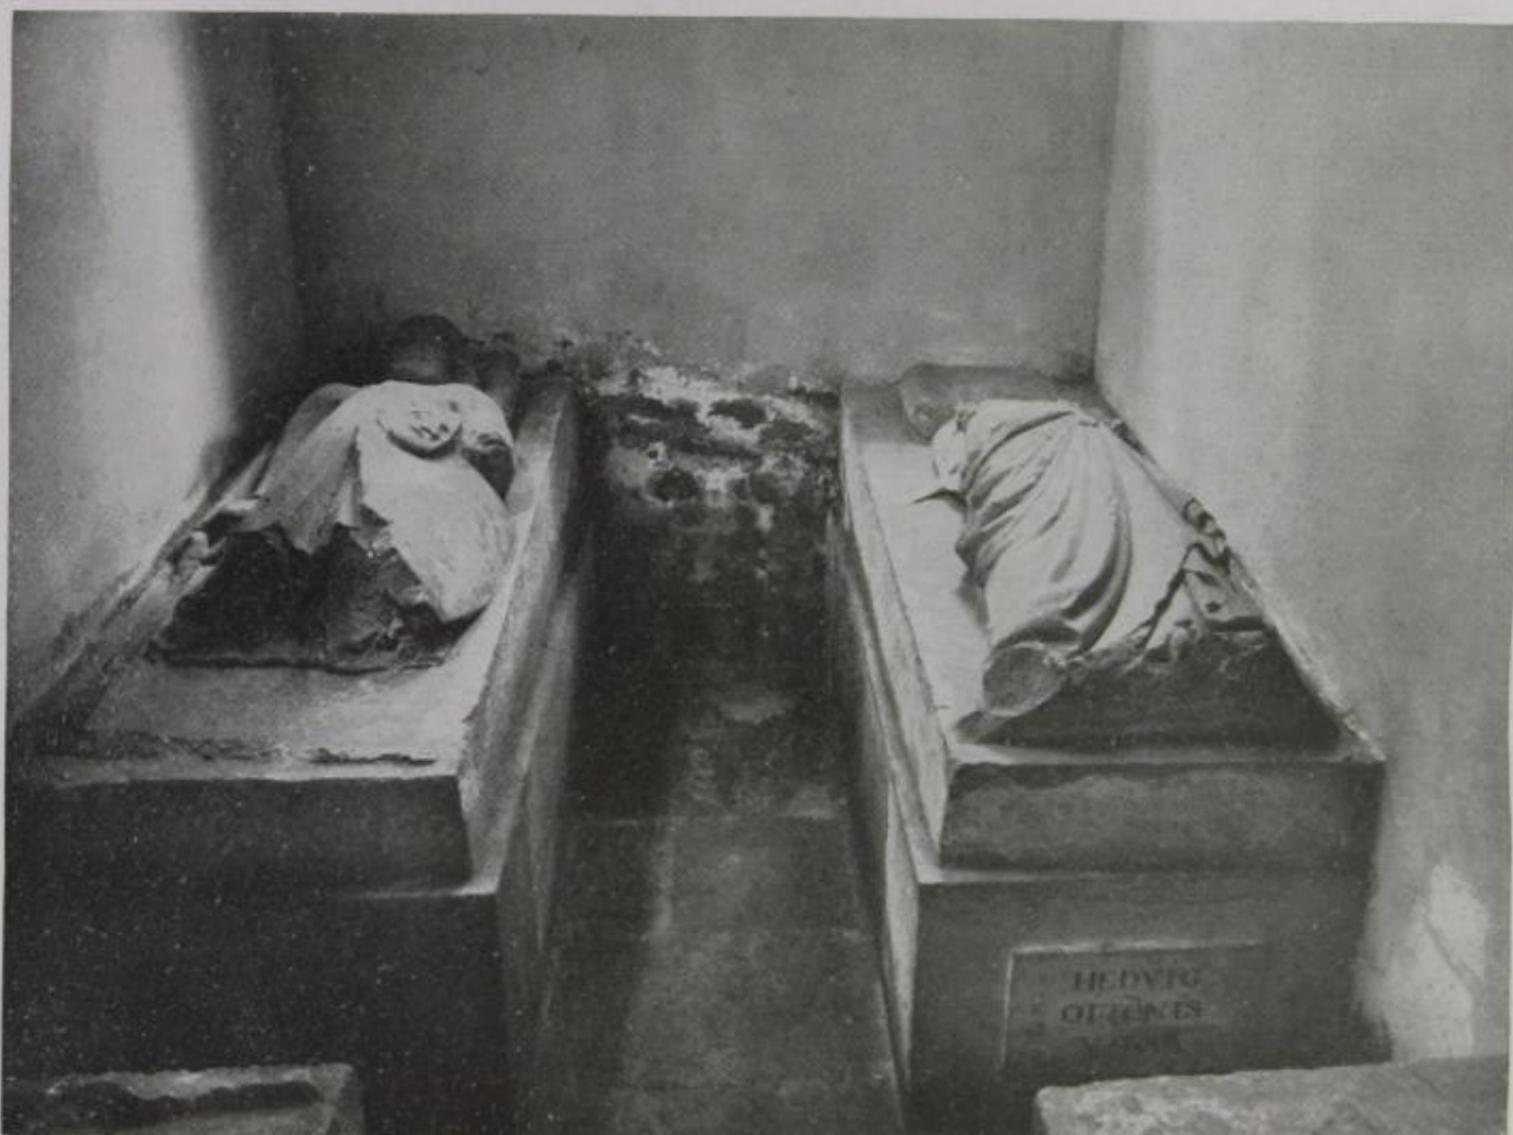
Abb. 16. Grabdenkmäler des Markgrafen Otto und seiner Gemahlin Hedwig (um 1220) aus dem Chor der Stiftskirche, jetzt in einer Vorkammer der Fürstenkapelle
