39. Die Hauptkirche zu St. Johannes in Zittau.

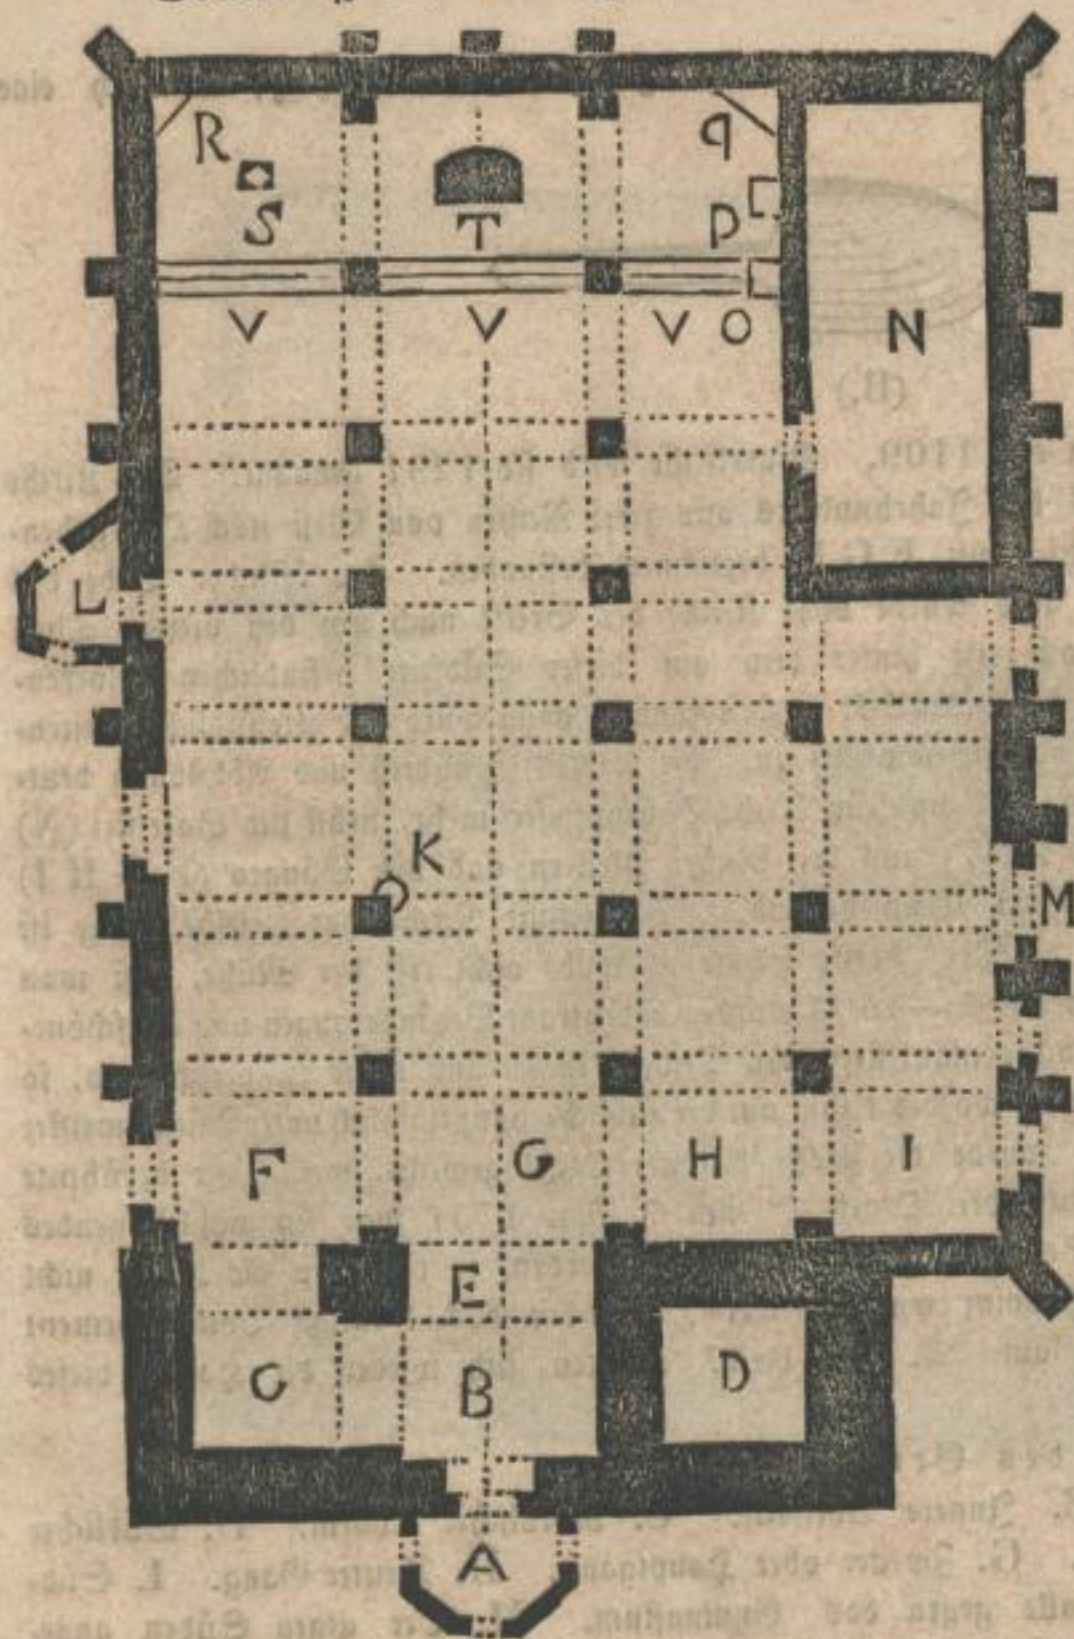
Nicht um eine ausführliche Beschreibung des am 23. Juli 1757 zerstörten prachtvollen Tempels zu geben, wozu hier der Raum zu beschränkt wäre, sondern nur um den vorliegenden Grundriß dem Leser etwas deutlicher zu machen, möge folgende Beschreibung hier ihren Platz finden; wo, wenn man denselben genau betrachtet, sich einigermaßen die Einrichtung und Gestalt der alten Kirche vorstellen kann. Schon lange vor Erhebung Zittaus zur Stadt war die jetzige Johanniskirche eine kleine Kapelle, die später zur Hauptkirche erhoben, dem geistlichen Johanniter Kreuzhern untergeordnet war; ihre Gründung läßt sich aber auf keine Weise ermitteln, und dieses zeugt denn für ein sehr hohes Alter derselben, welches folgende zwei Beweise noch deutlicher darlegen. 1.) Als im Jahr 1707 Christian Schurich an der Südseite der Kirche sich eine Gruft anlegen ließ, fand man viele Leichname von denen man urtheilen mußte daß sie früher dagewesen, als die Mauer, (die freilich erst um 1491 gebaut war) welche auf Erdböden ruhte, die Pfeiler hingegen auf einen 2½ Elle tiefen Grunde, waren über Pfahlrost gebaut. Die Leichname lagen in mehreren Schichten übereinander und Bretter zwischen den Schichten. Da nun keine Geschichte sagt, daß nach einem Gefecht, oder zur Pestzeit, Menschen massenweise hier begraben worden wären, so läßt dies auf eine sehr alte Zeit deuten. 2.) 1812 fand man bei Anlegung von Zehbrunnen in derselben, 9 Ellen tief, folglich unter der Grundtiefe im Boden der Kirche unweit der nördlichen Hauptmauer auf einem gebielten Boden
