Die Remontoirhebel der Platinen Ombanduhren

Von Arnold Hofrichter (Genf)

S. 249 etc. ...
(5 Beiträge)
(Fortsetzung aus Nr. 19, Jahrgang 1926.)

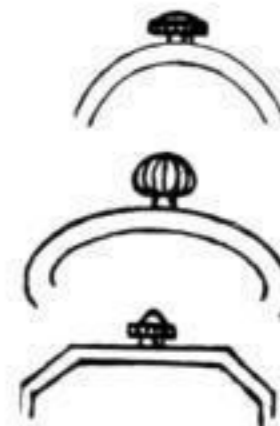
Von vielen Seiten wird den Fabrikanten der Vorwurf gemacht, daß sie die Kronen an kleinen Stücken viel zu klein machen und zu nahe am Gehäuserande anbringen, so daß sie beim Aufziehen kaum zu erfassen sind. Wie sehr diese Auffassung irrig ist, mag die Abb. 24 zeigen. Vom praktischen Standpunkt aus wäre sicher die Krone der mittleren ovalen Uhr die vorteilhafteste. Ganz sicher ist sie aber auch die unschönste, und wollte der Fachmann hier die Schönheitsfrage außer acht lassen, so würde er kaum Abnehmer für seine Uhren finden. Da namentlich Formuhren in erster Linie Schmuckstücke sind, so muß bei diesen die Aufzugkrone besonders klein und unauffällig sein; man bedenke, daß zarte Damenfinger sie trotzdem ganz sicher erfassen.
