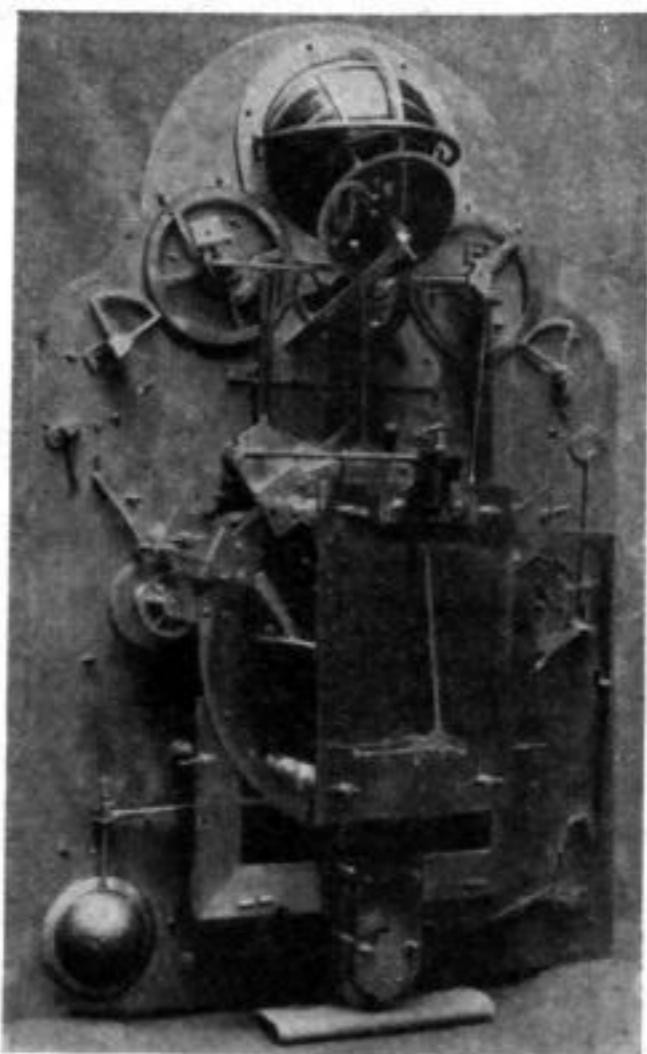
Zur Angabe der Wochentage dient die Scheibe 7. Das letzte Rad 8 vermittelt die Fortbewegung des Datums. Die Schaltung des täglichen Datums erfolgt wie üblich um Mitternacht. Die Scheiben 3, 4, 5 u. 6 bewegen sich nur am Ende eines jeden Jahres um einen Schritt weiter. Wie aus der Abb. 2 ersichtlich, sind die übrigen astronomischen Angaben auf der Rückseite des Zifferblattes angebracht, deren Antrieb durch ein umfangreiches Gestänge und eine Anzahl Kronräder geschieht.
