Unter der Lupe!

Klopffehler im Ankergang!

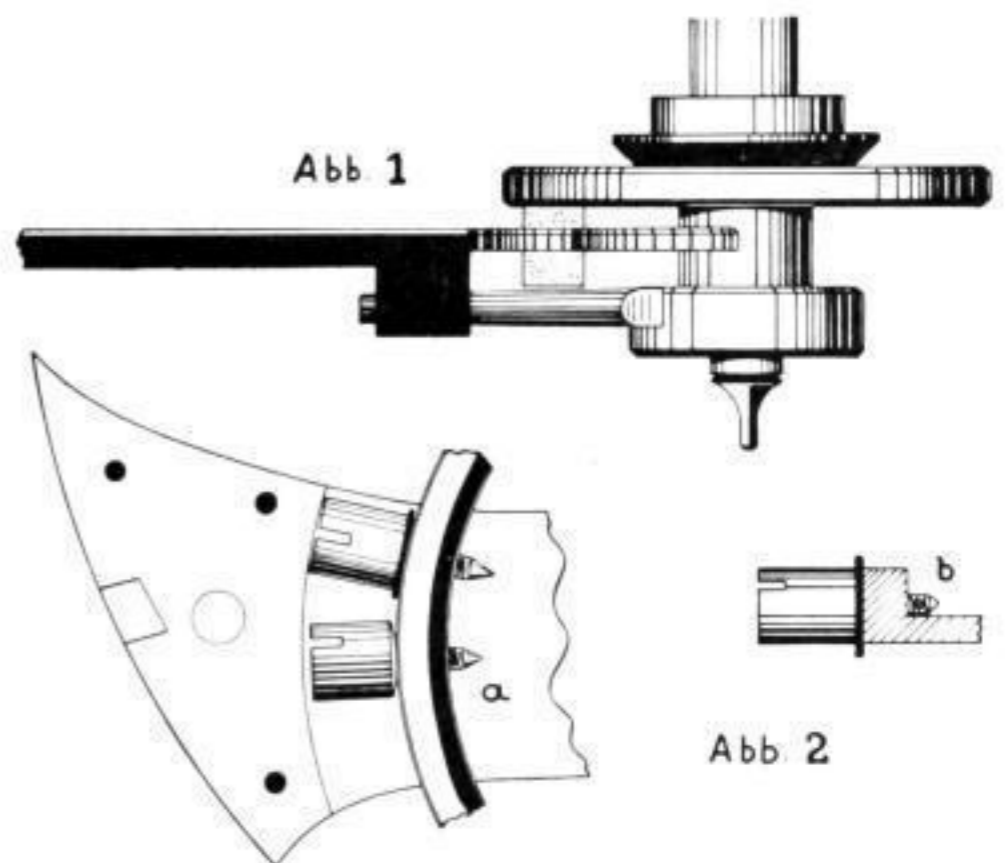
Abbildungen aus dem Lichtbildervortrag „Reparatur der Armbanduhr“

„Dann prüfen Sie doch einmal die Luft zwischen Hebelstein und Sicherheitsmesser. Denn wenn die Gabel zu hoch steht, wie hier in der Abb. 1, dann kann schon ein Klopfen eintreten.“

„Da haben wir sicher schon den Fehler! Dadurch ist der Kopf der Schraube weiter nach außen gekommen, und die ganze Unruh paßt nicht mehr in ihre Ausdrehung. Besonders knapp ist es meist unter den Unruhklöben selbst, so wie es in Abb. 2 gezeigt ist.“

„Knapp ist es zwar, aber Luft ist immer noch dazwischen. Aber jetzt sehe ich, daß die Scheiben etwas über den Reifen der Unruh hinwegstehen, wie bei Abb. 2b. Und das ist des Rätsels Lösung! In der Lage Blatt oben und ein wenig schräg geneigt – da streift das Scheibchen gegen den Grat.“

„Sehr leicht ist es möglich, daß die Unruhschrauben an einem vorstehenden Grat einer Ausdrehung streifen. Die Zapfenluft reicht ja schon aus, um in der entgegengesetzten Lage ein absolutes freies Durchgehen der Unruh zu gewährleisten. Haben Sie unter einige Unruh-schrauben Plättchen untergelegt zum Beschweren der Unruh?“

„Also nur ein wenig kleinere, aber dickere Scheiben einsetzen, und der Fehler ist behoben.“ (III/882)).
