Sprechsaal.

(Schluß des Sprechsaal aus No. 23 Seite 210.)

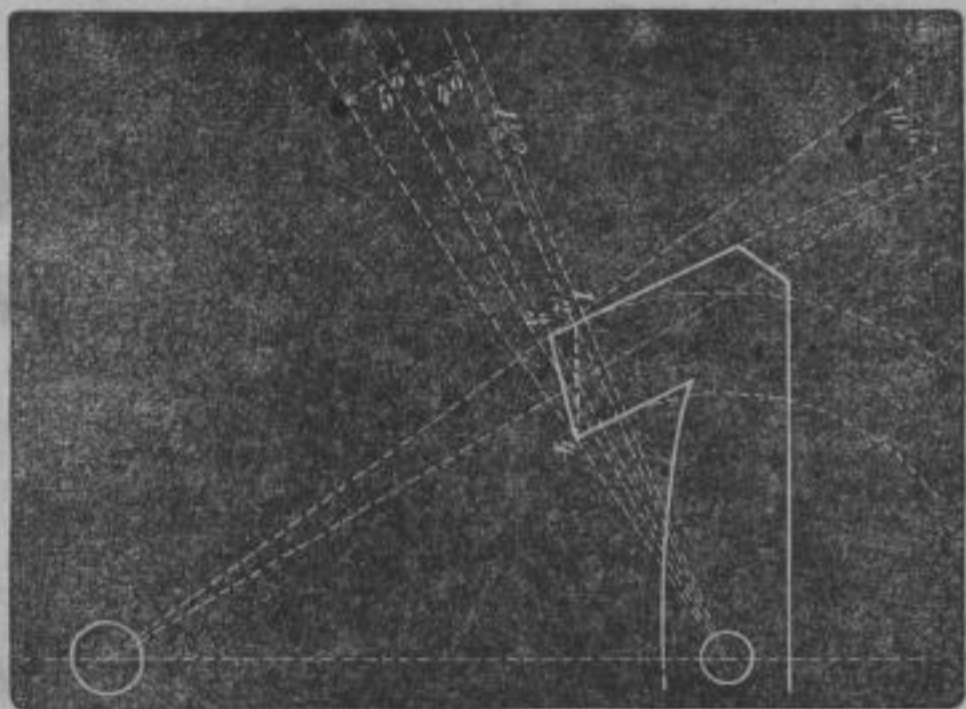
In beigezeichneter Figur ist ersichtlich, daß: wenn der Zahn des Ankerades bei 1 auf Ruhe fällt, dann bis zu 3 den Zugwinkel von 10° zu überwinden hat, was eine Bewegung des Ankers von $5\frac{1}{2}^\circ$ zur Folge hat, nach diesem sehr mühsam zurückgelegten Wege fängt dann erst die eigentliche kraftfördernde Hebung des Ankers an, welche aber nun (da die ganze Ankerbewegung, Ruhe und Hebung zusammengenommen nur $10\frac{1}{2}^\circ$ ausmacht) auf nur 5° reduziert ist. — Man ersieht somit daraus, daß dieser Anker an seinem Hebungsteine falsch gearbeitet ist. Schleift nun der denkende geschickte Arbeiter die Hebungfläche so ab, daß nur 1, 2, 4 stehen bleibt, also 2, 3, 4 fortfällt, so ist der Anker im Prinzip ganz richtig. Man hat dann die Auslösung leicht gemacht, die Kraftwirkung der Fourschette bedeutend verstärkt und die frühere $10\frac{1}{2}^\circ$ Fourschettbewegung vollständig beibehalten. Der Impuls, welchen die Gabel bei dem unrichtigen Anker, der Elipse erst nach mühevoll zurückgelegten $5\frac{1}{2}^\circ$ ertheilen konnte, erfolgt bei dem berichtigten schon nach den zurückgelegten $1\frac{1}{2}^\circ$ Ruhe, und dauert dann noch 9° an.

Jetzt wollen wir einen Fall annehmen, wo der Gang bloß zu tief plantirt ist, und beispielsweise 5° Ruhe auf jeder Seite des Ankers hat, letzterer aber in seiner Ausführung prinzipmäßig richtig ist, also bei 5° Ruhe und 9° Hebung im Ganzen also 14° Gabelbewegung hervorbringen muß, wenn der so gestellte Gang durchgehen soll, und die Passage für die Gabel auch wirklich schon diesen Weg machen kann.

In diesem Falle darf man nicht durch Schleifen an den Levées des Ankers die Ruhe vermindern wollen, denn der Anker ist ja richtig und seine Hebungfläche von 9° darf nicht verändert und zu einer solchen von $12\frac{1}{2}^\circ$ erschwert werden, weil sonst der Gang ein sehr mühsamer werden würde. Es bleibt da kein anderes Mittel, als den Gang weiter auseinander zu bringen, und entweder das Rad vom Anker zu entfernen (was geschehen müßte, wenn z. B. der Sekundenradseingriff zu flach wäre) oder zu suchen den Anker weiter vom Rade zu bringen. Steinlöcher herausnehmen, die Löcher neu füttern und dann die Steine wieder richtig einsetzen, wäre rationell, aber sehr unständig und erfordert eine geschickte Hand.
