Der Eingriff der beiden großen Aufzugräder

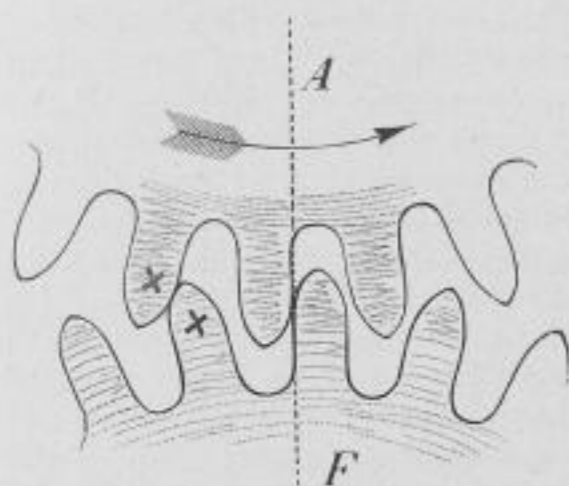
Fig. 5.

Eingriffen mit zu großen Trieben. Aus Fig. 5 ist in Darstellung dieses Falles, bei den mit X bezeichneten Zähnen, die mit ihren Wölbungen schon viel vor der Mittellinie zusammenstoßen, der Moment des fühlbaren Stoßes deutlich ersichtlich, und da sich das bei jedem Zahne wiederholt, so braucht man sich nicht zu wundern, wenn der Aufzug holperig geht. Setzt man nun ein Rad von gleichem Durchmesser, aber mit größerer Zahnzahl ein, womit man deren Zahnentfernung verringert, dann wird man über den dabei entstandenen sanften Aufzug seine wahre Freude haben. Wem es schwer fällt, eine passende Zahnzahl herauszufinden, der gebe dem Furniturerhändler auch das erste Rad mit, damit er danach ein passendes aussuche.
