Aus der Werkstatt, für die Werkstatt

Einiges über das Zifferblatt. Das Zifferblatt hat bekanntlich den Zweck, uns die Zeit in den kleinsten Abschnitten anzugeben. Diesen, seinen Zweck erfüllt es aber nur dann richtig, wenn einmal die Einteilung genau und sehr deutlich ausgeführt ist, andernteils aber, wenn es auch so aufgesetzt und befestigt ist, daß es sowohl in den verschiedenen Lagen, als auch bei Erschütterungen den Gang der Uhr nicht hemmt.

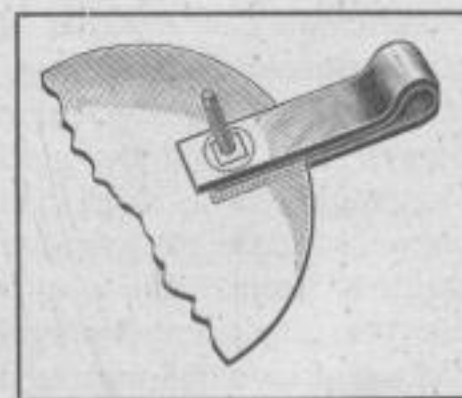
Ein neuer Fuß von gut geglühtem Messingdraht, wird dort eingepaßt und verlötet, dann hat man nur das Blatt sauber mit Email auszubessern und evtl. die Zahlen mit feiner Feder und Tinte nachzuschreiben. Weit zeitraubender ist es schon, wenn der Fuß nur an der unteren Seite gleichsam abrasiert ist. In diesem Falle muß man vor allen Dingen die Emaille auf der Bruchstelle sorgfältig abschleifen. Hierbei ist es aber besonders darauf zu achten, daß nur rund um den Fuß ein kleiner Kreis vom Kupferboden blankgelegt wird. Unter keinen Umständen darf aber die Emaille bis zum äußersten Rande fortgeschliffen werden, weil dort alsdann das Blatt leicht zu springen anfängt. Auch darf das Kupfer nicht zu dünn abgeschliffen werden, weil es sich sonst später beim Anziehen der Schrauben nur zu leicht durchbiegt und die obere Emailleschicht zum Springen bringt. Nach dem Schleifen wird sowohl das Blatt, als auch das Plättchen des neuen Fußes (grossweise in jeder Furniturohandlung zu haben) sauber abgekratzt. Nun bringt man erst auf dem Plättchen eine dünne Zinnschicht zum Fließen, feuchtet auch die Stelle am Blatt mit Lötlwasser an und setzt den Fuß darauf. Um diesen nun auf den genauen Platz zu bringen und auch während des Lötens dort zu halten, klemmt man ihn mit einer für diesen Zweck aus einer Uhrfeder gefertigten Klammer fest, wie aus nebenstehender Zeichnung ersichtlich. Jetzt setzt man das Blatt auf die Platine, rückt es nach dem Zeigerzapfen gerade und hebt es dann ganz vorsichtig wieder ab. Mit leichter Stichflamme bringt man nun das Zinn zum Fließen und wird dann der Fuß genau passend sitzen. Hiermit sind aber die Fehler am Zifferblatt noch nicht erschöpft!

Es lösen sich nämlich die Zifferblattschrauben meist schon nach ganz kurzer Zeit, weil sie ja nicht durch „Anziehen“ sondern durch „Lötten“ das Blatt festhalten. Das sich solch eine ganz unpraktische Befestigungsweise überhaupt so lange behaupten konnte ist für uns Uhrmacher ein schlechtes Zeugnis, denn der Fabrikant liefert stets das, was die Mehrzahl der Uhrmacher verlangt. Liegt nun bei solch gelockerten Schrauben der Glasring nicht ganz auf, so wird eine Uhr mit Sekundenzeiger in der Glaslage unbedingt stehenbleiben. Wenn ich hinzufüge, daß beim Verschieben oder Ausfeilen der Doppemailblätter,
